RAPPORT D'ENQUÊTE

**Accident mortel survenu à un travailleur
le 13 avril 2018 à l'établissement de la Compagnie Beaulieu Canada,
situé au 445, rue de Roxton à Acton Vale**

Direction régionale de la Yamaska

Date du rapport : 17 juin 2019

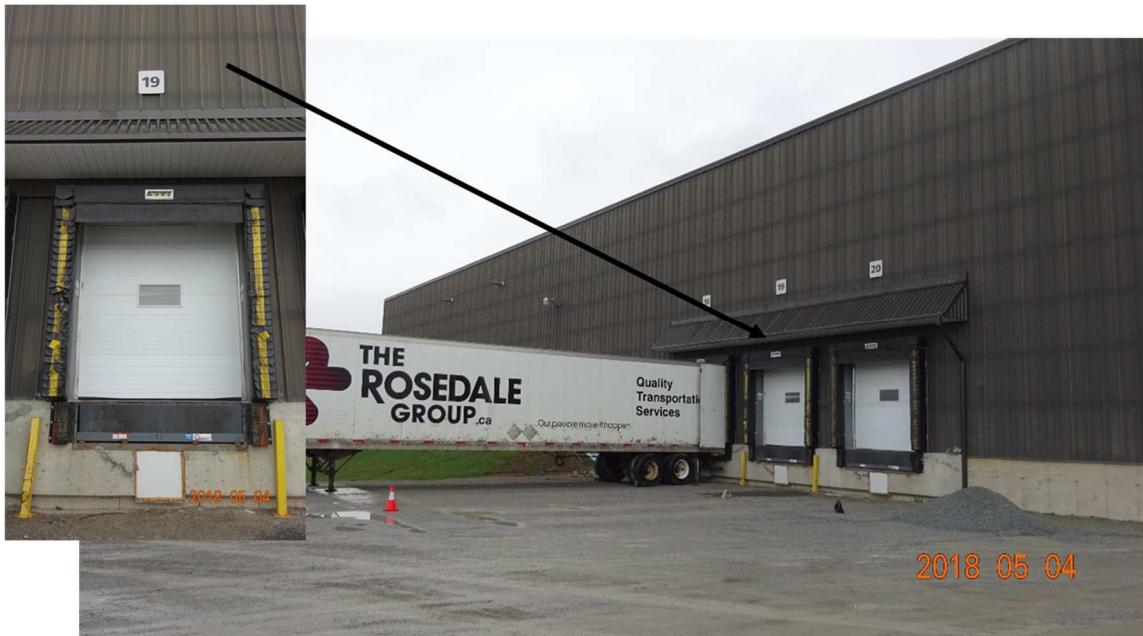
Photo 4 : Quai de transbordement n° 19 – vue de l’extérieur

L'accident a eu lieu au quai de transbordement n^o 19 situé dans le secteur « tapis » de l'entrepôt. Les quais de transbordement n^{os} 18 et 20 sont adjacents.
