EN004234

RAPPORT D'ENQUÊTE

**Accident mortel survenu au [mécanicien] de l'entreprise Usinage sur
place des Ruisseaux inc. le 5 février 2019 chez Uniboard Canada inc.
situé au 845, rue Jean-Baptiste-Reid à Mont-Laurier**

Direction régionale des Laurentides

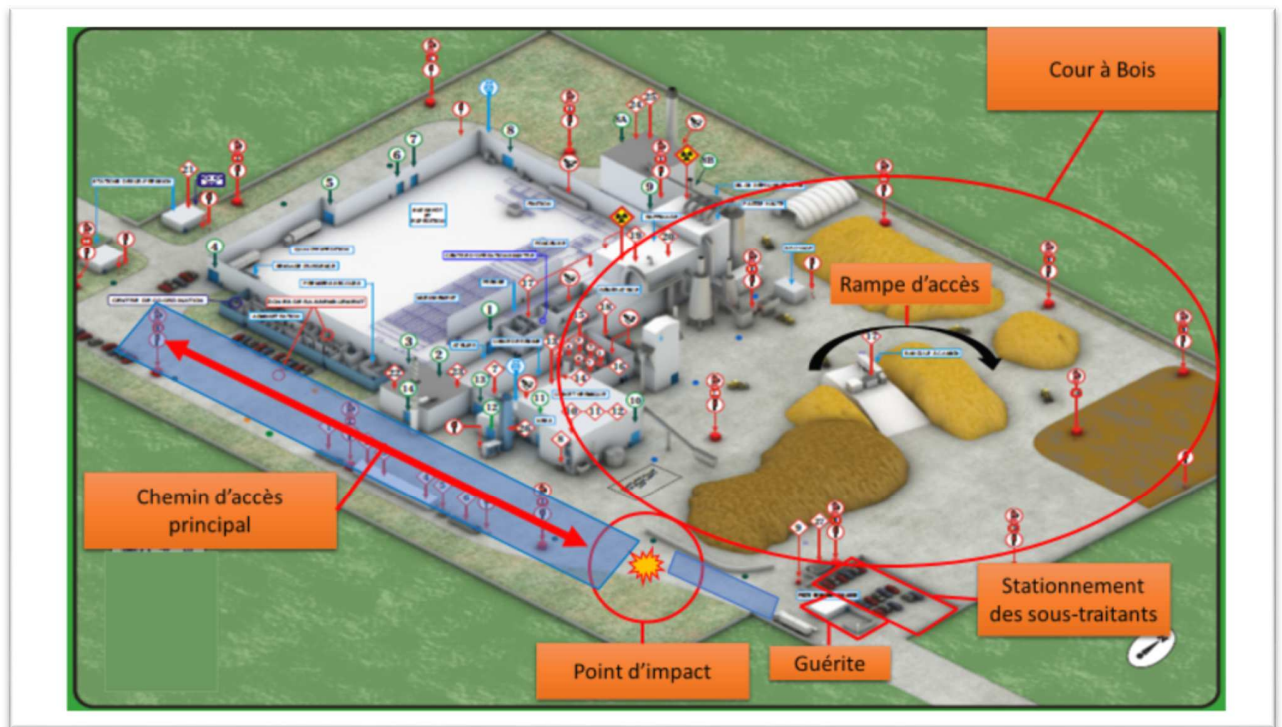
Image 1 : Plan 3D de l'usine de Mont-Laurier

Les chargeuses circulent principalement dans la cour à bois. Elles empruntent une rampe d'accès située derrière la zone de déchargement (**voir image 1**).

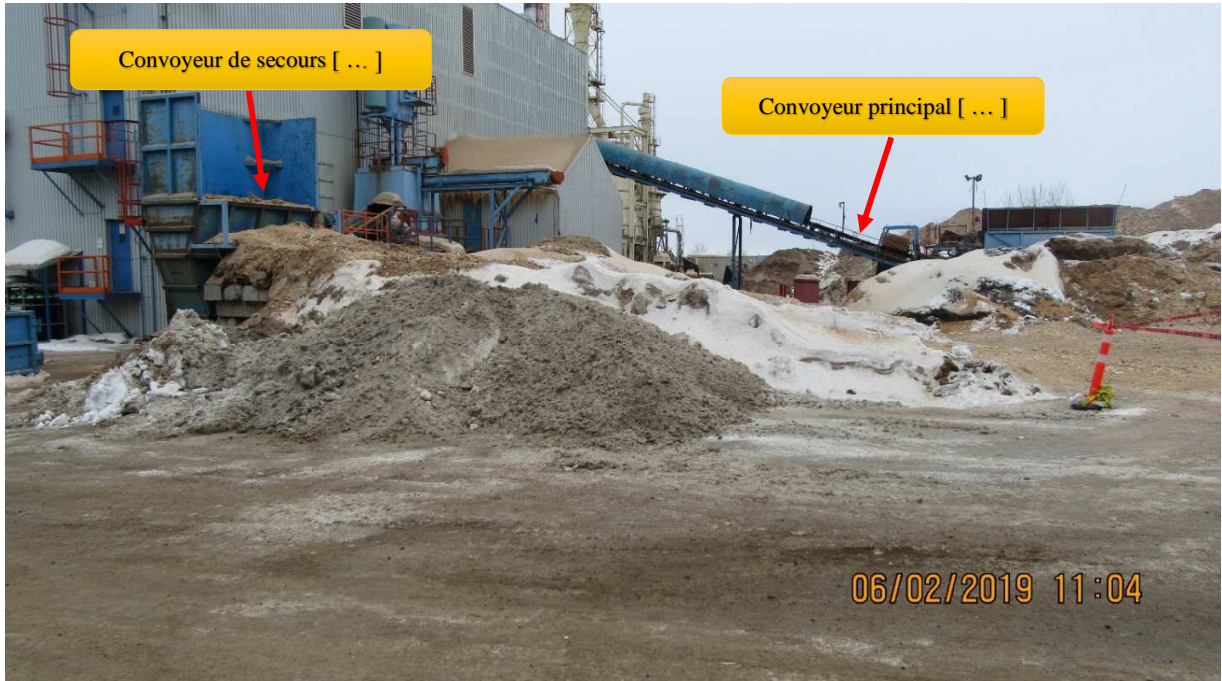
Photo 2 : Convoyeurs alimentant l'usine thermique (UT)

- Le convoyeur principal à écorce [...] servant à l'alimentation de l'UT (voir photo 2);
- Le convoyeur de secours [...] (voir photo 2);
- La zone de déchargement de la fibre, communément appelée « bascule » (voir image 2);
- Les zones d'entreposage.

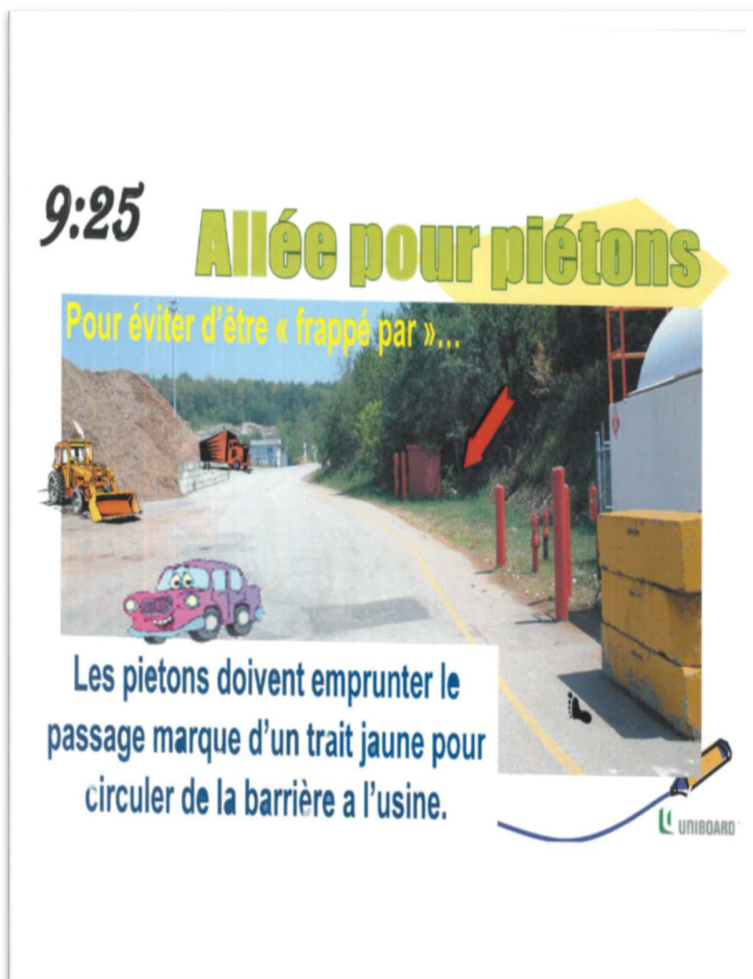
Image 3 : Brochure passage piéton

Un passage piétonnier est aménagé sur le versant sud du chemin d'accès principal, sous forme d'une ligne jaune peinte au sol. Cette ligne est recouverte de neige donc, inapparente compte tenu des conditions hivernales (**voir annexe D**).
