# RAPPORT D'ENQUÊTE

**Accident ayant causé la mort d'un travailleur de l'entreprise Solutions d'Air Nortek Québec inc., située au 9100, rue du Parcours, à Montréal, dans l'arrondissement d'Anjou, le 23 janvier 2019.**

**Direction régionale de Montréal de la prévention-inspection  
Établissement - 2**

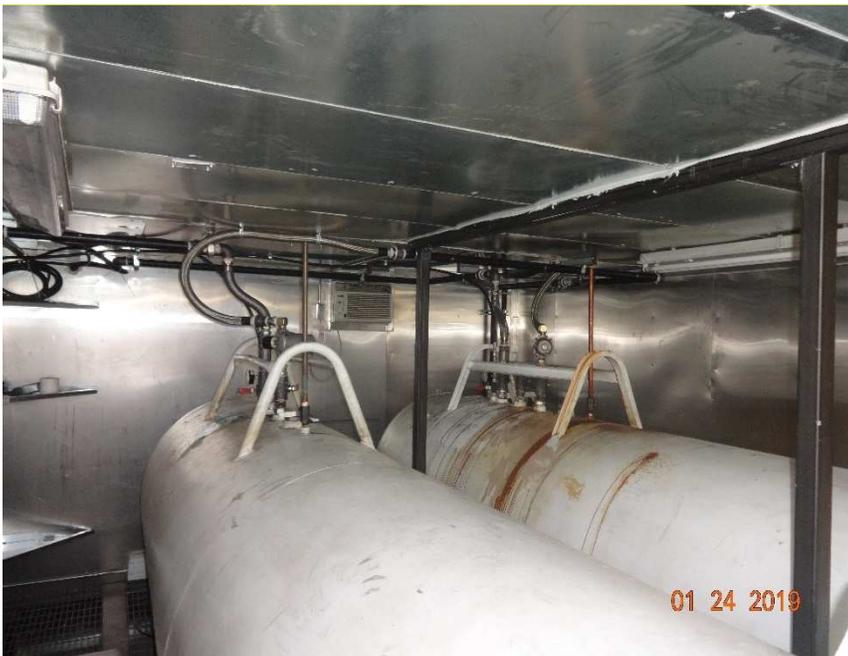
Source: CNESST

Le 23 janvier 2019, vers 20 h 50, monsieur [ C ], chef d'équipe du département de mousse, est retrouvé inconscient alors qu'il s'affairait à purger l'azote contenu dans les réservoirs de matières premières du procédé de polyuréthane.
