EN004245**RAPPORT D'ENQUÊTE**

**Accident ayant causé la mort d'un travailleur de l'entreprise
Guinois & Frères Itée, située au 1365 rang Saint-Régis à
Saint-Isidore, le 10 juillet 2019**

**Direction régionale de Longueuil
secteur Montérégie-Ouest**

Date du rapport : 17 décembre 2019

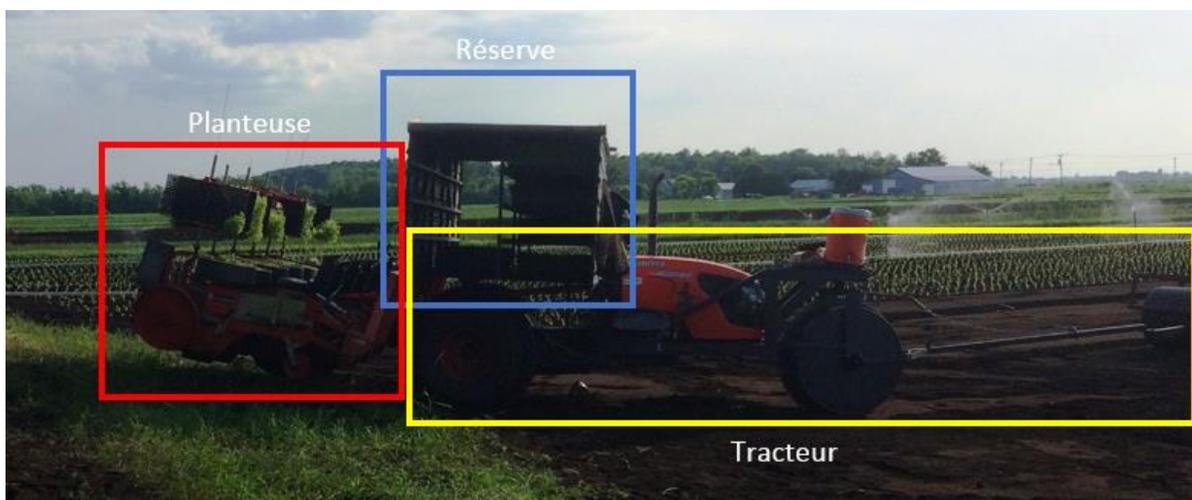
Figure 4 : Planteuse automotrice artisanale impliquée dans l'accident avec sections encadrées (source : CNESST)

La plantation de céleri s'effectue à l'aide d'une planteuse automotrice artisanale. Cette machine est composée de trois sections : la planteuse (encadré rouge), la réserve (encadré bleu) et le tracteur (encadré jaune).

La section planteuse (encadré rouge) permet de planter six rangs de céleri à la fois. Les plants de céleri sont déposés dans la terre à l'aide de six distributeurs circulaires. Ceux-ci sont alimentés à la main par six travailleurs assis. Les plants sont pris à même les plateaux installés sur leurs supports. (voir Figure 5).

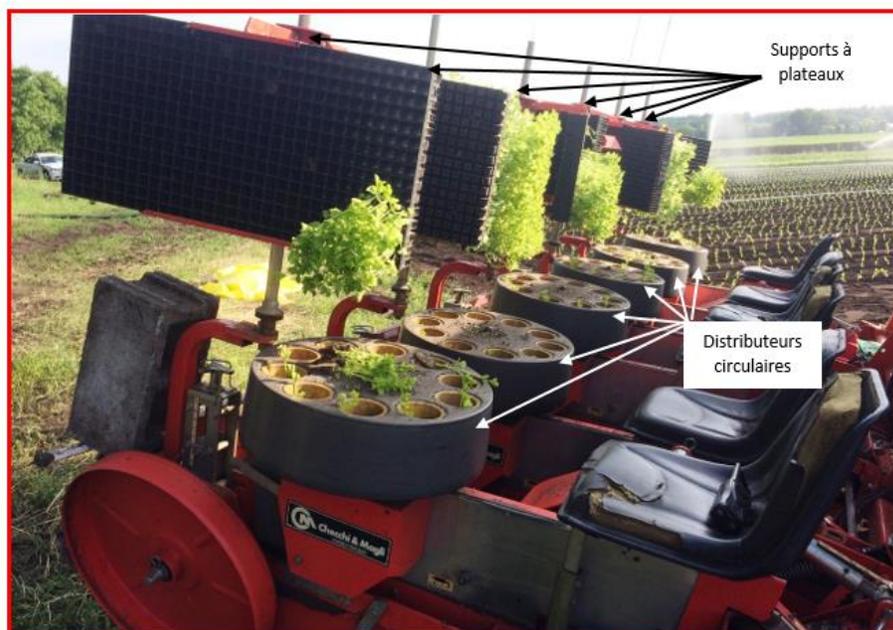
Figure 5 : Section planteuse de la machine (source : CNESST)

Chaque distributeur tourne à mesure que la machine avance en laissant tomber un plant à la fois dans une trémie. Les céleris sont ainsi plantés à distance égale.

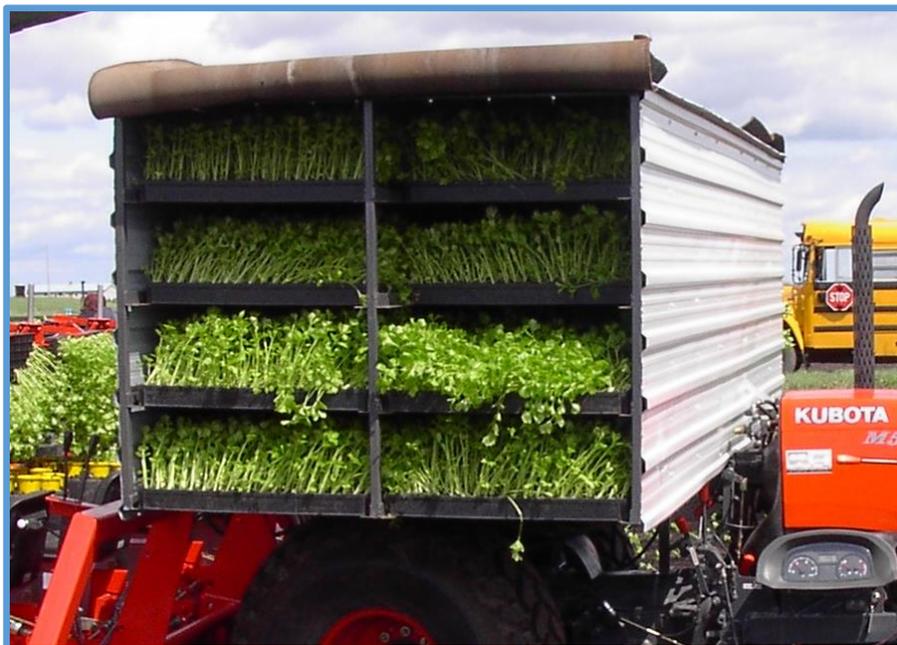
Figure 6 : Vue de la section de la réserve pleine de la machine (source : Les Équipements Colpron inc.)

Afin d'avoir suffisamment de plants pour une longueur de champ, des plateaux sont entreposés dans la réserve (encadré bleu). Durant la plantation, le chef d'équipe effectue des allers-retours de la réserve à la section planteuse pour fournir des plants aux travailleurs.

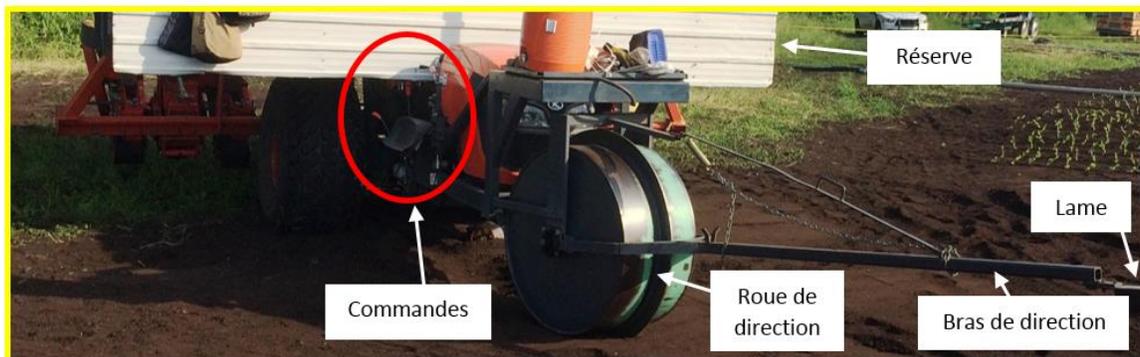
Figure 7 : Section tracteur de la machine (source : CNESST)

La planteuse est tirée par un tracteur à une vitesse constante d'environ 0,54 km/h. Ce tracteur n'est pas muni de siège ni de volant. Il avance sans conducteur en suivant un sillon préalablement formé dans la terre. Par conséquent, les commandes ont été installées à droite du tracteur. L'opérateur les actionne à partir du sol, même lorsque la machine est en mouvement.

Le bras de direction, situé devant la roue de direction, sert à guider la planteuse grâce à la lame qui glisse dans le sillon. Lorsqu'il est soulevé, il sert à diriger la machine lors des virages en bout de champ.

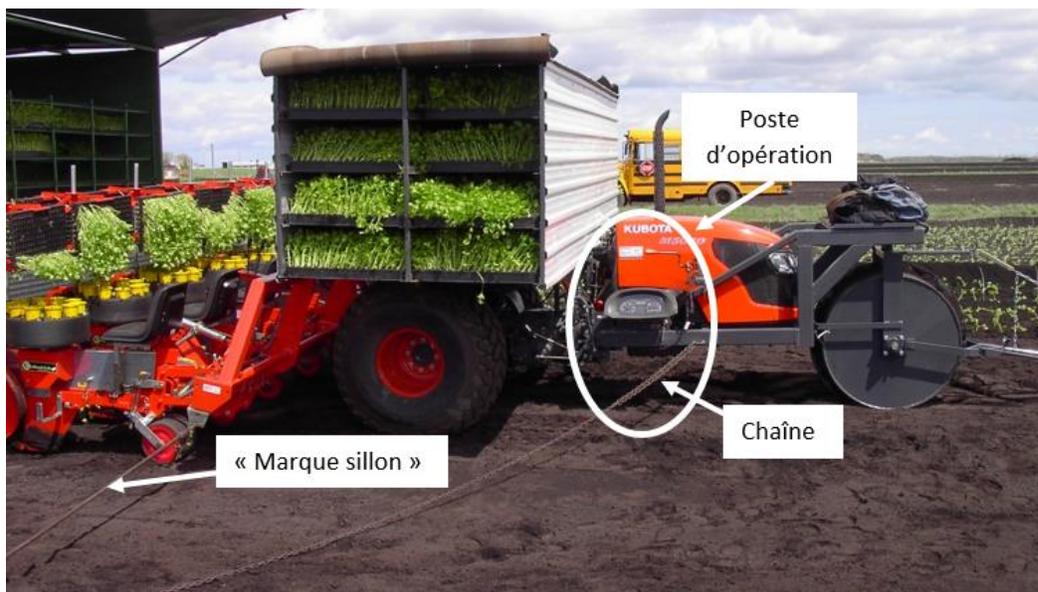
Figure 13 : Planteuse automotrice artisanale impliquée dans l'accident (source : Les Équipements Colpron inc.)

Lors de la plantation, un « marque sillon » est installé sur la planteuse afin de tracer le sillon suivant. Il est maintenu dans son axe à l'aide d'une chaîne attachée à la structure d'acier du tracteur. Cette chaîne se trouve près des commandes lorsque le « marque sillon » est installé à droite de la machine, tel qu'illustré à la figure 13. Le chef d'équipe doit alors enjamber la chaîne afin de démarrer et d'immobiliser la machine.

Toutefois, lors des manœuvres de virage, le « marque sillon » et sa chaîne sont retirés et mis de côté.

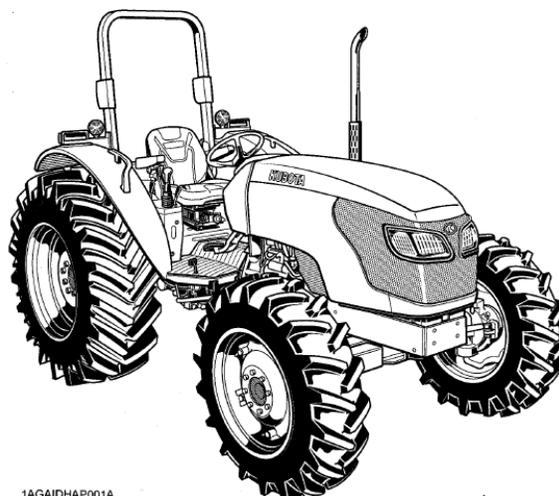
Figure 14 : Croquis du tracteur Kubota M5040 (source : manuel de l'utilisateur Kubota tracteur)

Le poste de conduite du tracteur Kubota M5040, avant modifications, est un poste de conduite assis tel que représenté ci-dessous :

Conséquemment, le tracteur n'est pas opéré dans les conditions normales et prévues par le fabricant. En effet, le poste de conduite original du tracteur n'expose pas l'opérateur au risque d'écrasement s'il reste assis sur le siège. Il s'agit d'ailleurs de l'une des consignes de sécurité émises par Kubota (voir section 4.2.5 Prescriptions du fabricant du tracteur).

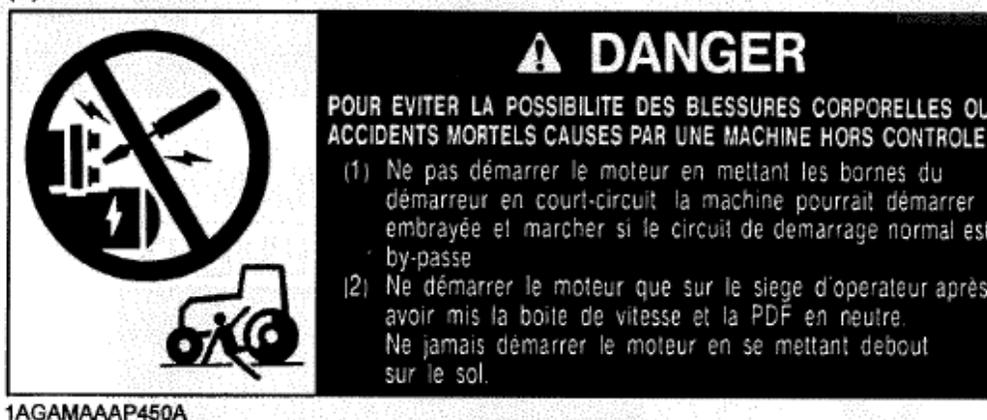
Figure 15 : Étiquette de danger (source : manuel de l'utilisateur Kubota p. 7)

Aussi, le manuel de l'utilisateur spécifie que les étiquettes de danger, d'avertissement et d'attention doivent être présentes sur l'équipement. L'utilisateur doit s'assurer que ces étiquettes restent lisibles et il doit les remplacer, le cas échéant (p.15).
