EN004247

RAPPORT D'ENQUÊTE

Accident ayant causé la mort du [...] de l'entreprise Les services de mécanique Mécanitec inc, chez Aliments Ultima inc. située au 500, rue Principale à Granby, le 24 juin 2019

Service de la prévention-inspection Montérégie-Est

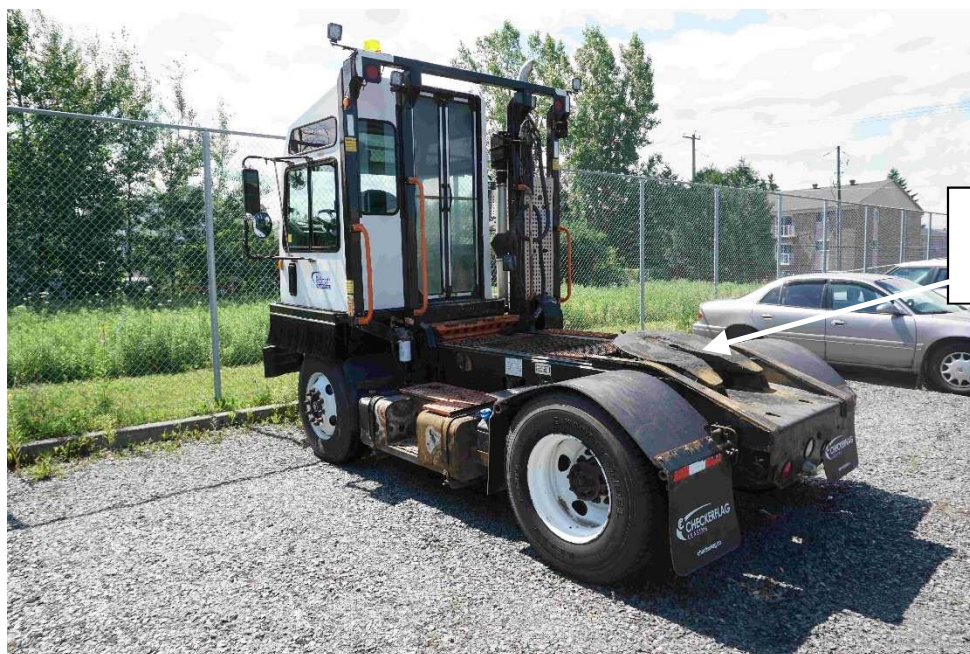
Photo 5 : Tracteur de manœuvre de marque Tico

Pour les besoins de la cour chez Aliments Ultima inc., Go Smooth utilise un tracteur de manœuvre de marque Tico (photo 5).

Ce véhicule est équipé d'une sellette hydraulique qui permet de faire l'attelage, le déplacement et le dételage d'une semi-remorque sans que le conducteur sorte de la cabine. Ces opérations sont réalisées sans que les béquilles de la semi-remorque soient rétractées (photo 6).

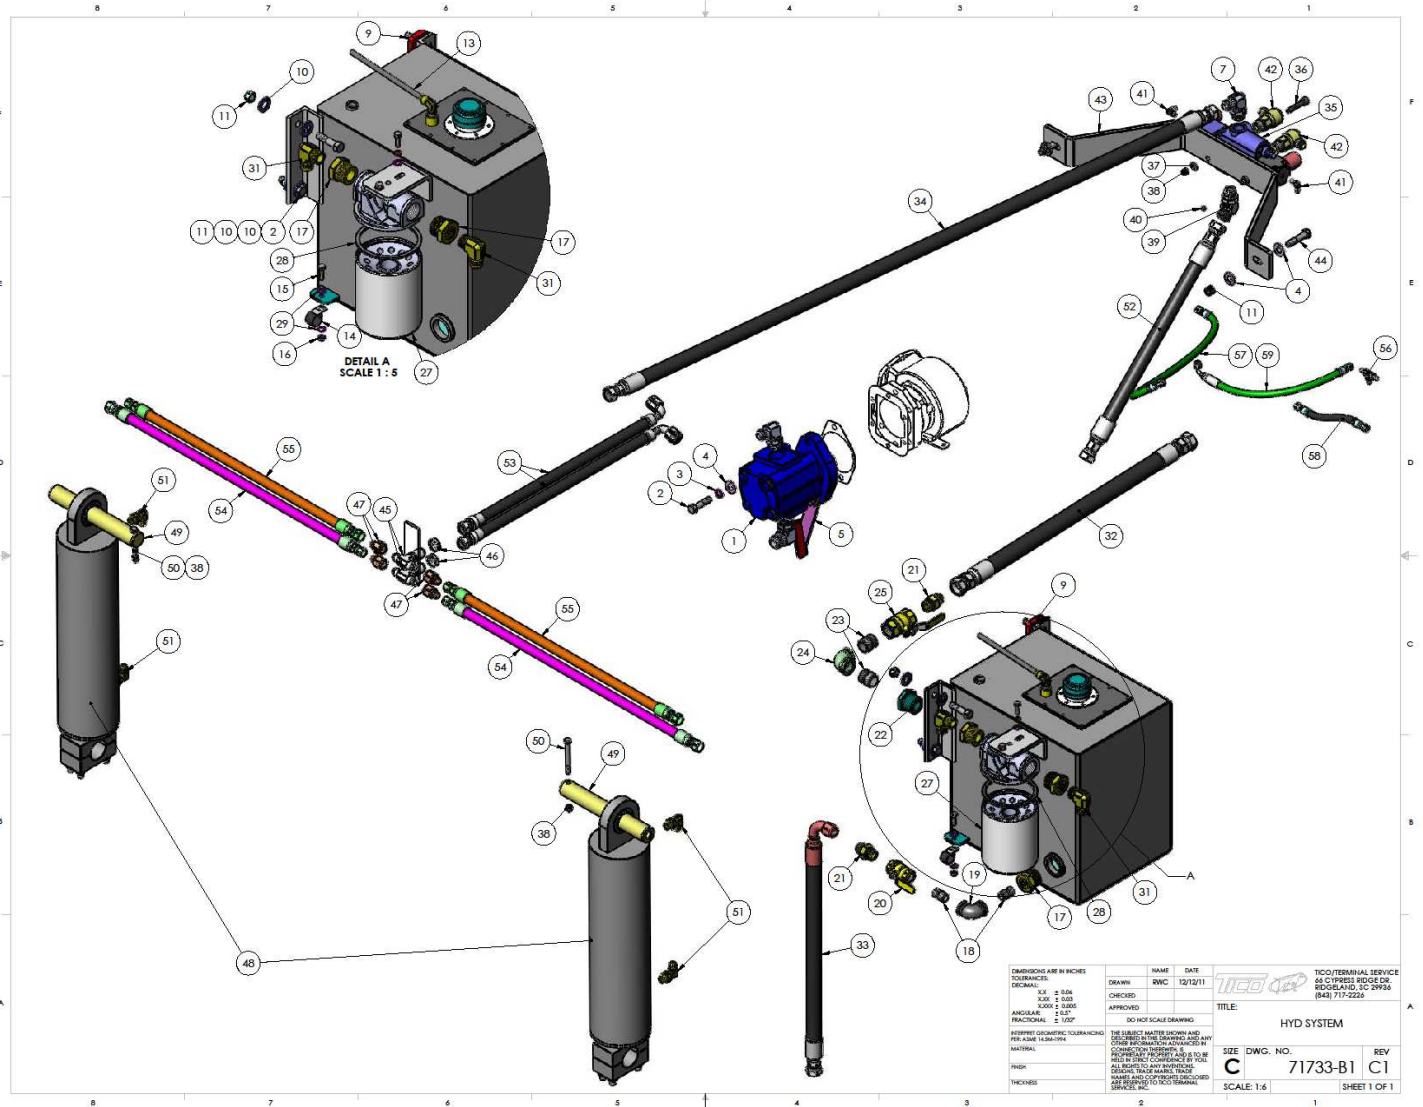
Composantes du circuit hydraulique de la sellette

La fuite d'huile identifiée provient du raccord pivotant situé du côté passager.

En mai 2019, une fuite d'huile est décelée sur le raccord pivotant, situé du côté passager sur le distributeur de la sellette hydraulique du tracteur de manœuvre.
