# **RAPPORT D'ENQUÊTE**

**Accident mortel d'un travailleur  
de l'entreprise Pavages Multipro inc.,  
le 22 août 2019 sur un chantier  
situé sur le chemin Louisa, dans  
la municipalité de Wentworth**

**Direction régionale des Laurentides**

**Date du rapport : 20 janvier 2020**

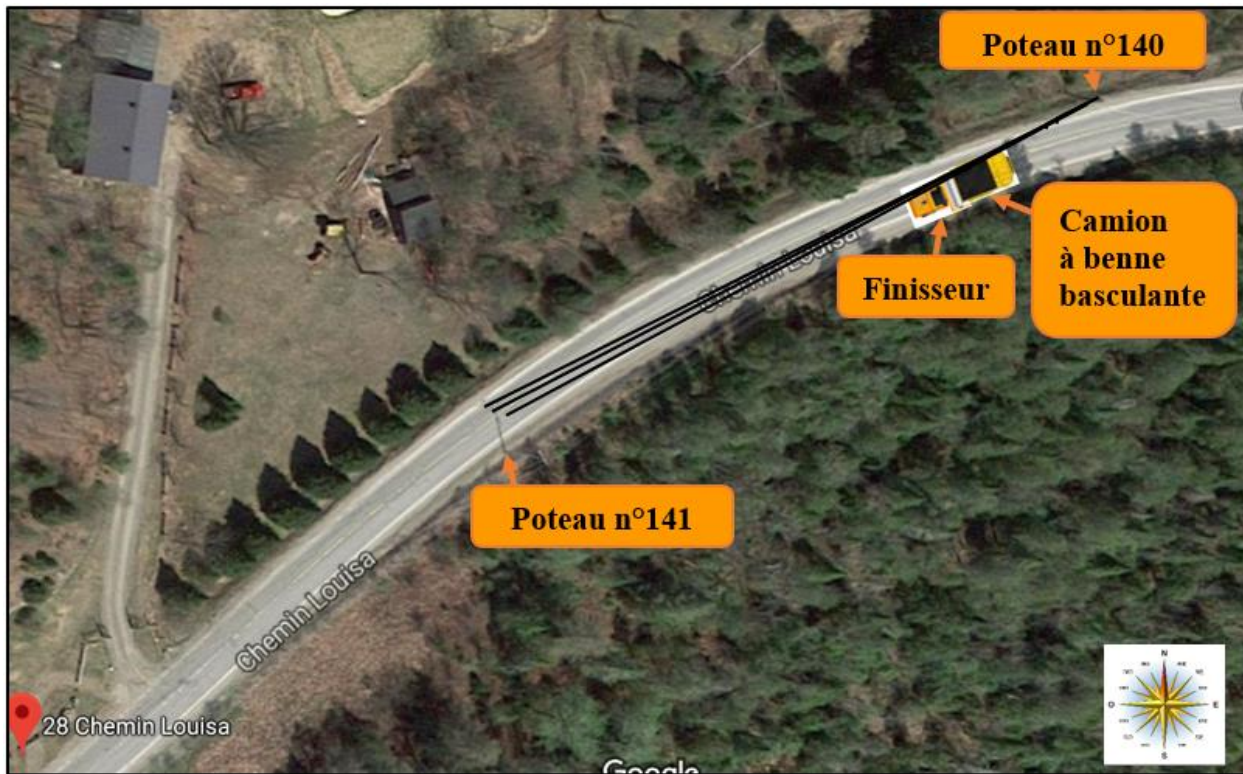
Image n°2 : Vue aérienne de la correction du dévers entre les poteaux n°141 et n°140 (Source : Google maps, modifications par CNESST)

L'équipe de pavage commence les travaux près du 86, chemin Louisa, en se dirigeant vers l'est, pour terminer avant l'intersection du chemin Dunany. Près du 28, chemin Louisa, entre les poteaux n°141 et n°140, l'équipe de pavage doit corriger un dévers<sup>1</sup> de 9 % dans une courbe sur la voie sud. L'accident survient à l'est du 28, chemin Louisa, lors de la correction de la voie sud (voir image n°2).

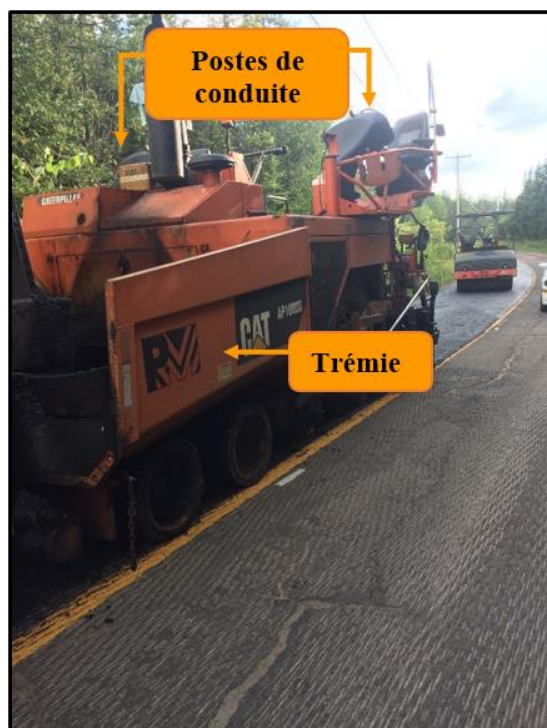
Photo n°11 : Finisseur Caterpillar AP-1000D (Source : CNESST)

Le finisseur est de marque Caterpillar, 2011, modèle AP-1000D. Sa partie tracteur est montée sur pneus. Il a deux postes de conduite indépendants réglables. Il possède une trémie à deux côtés basculants, un convoyeur d'alimentation, une console de commandes et deux vis de répartition hélicoïdales qui distribuent l'enrobé bitumineux de chaque côté de la table de répartition. Son extérieur est fabriqué principalement en métal dont son rouleau et sa trémie. Le finisseur se déplace à une vitesse maximale de 22 km/h et possède une vitesse maximale de pavage de 91 m/minute. Sa trémie a une capacité de 5 tonnes (voir photo n°11).

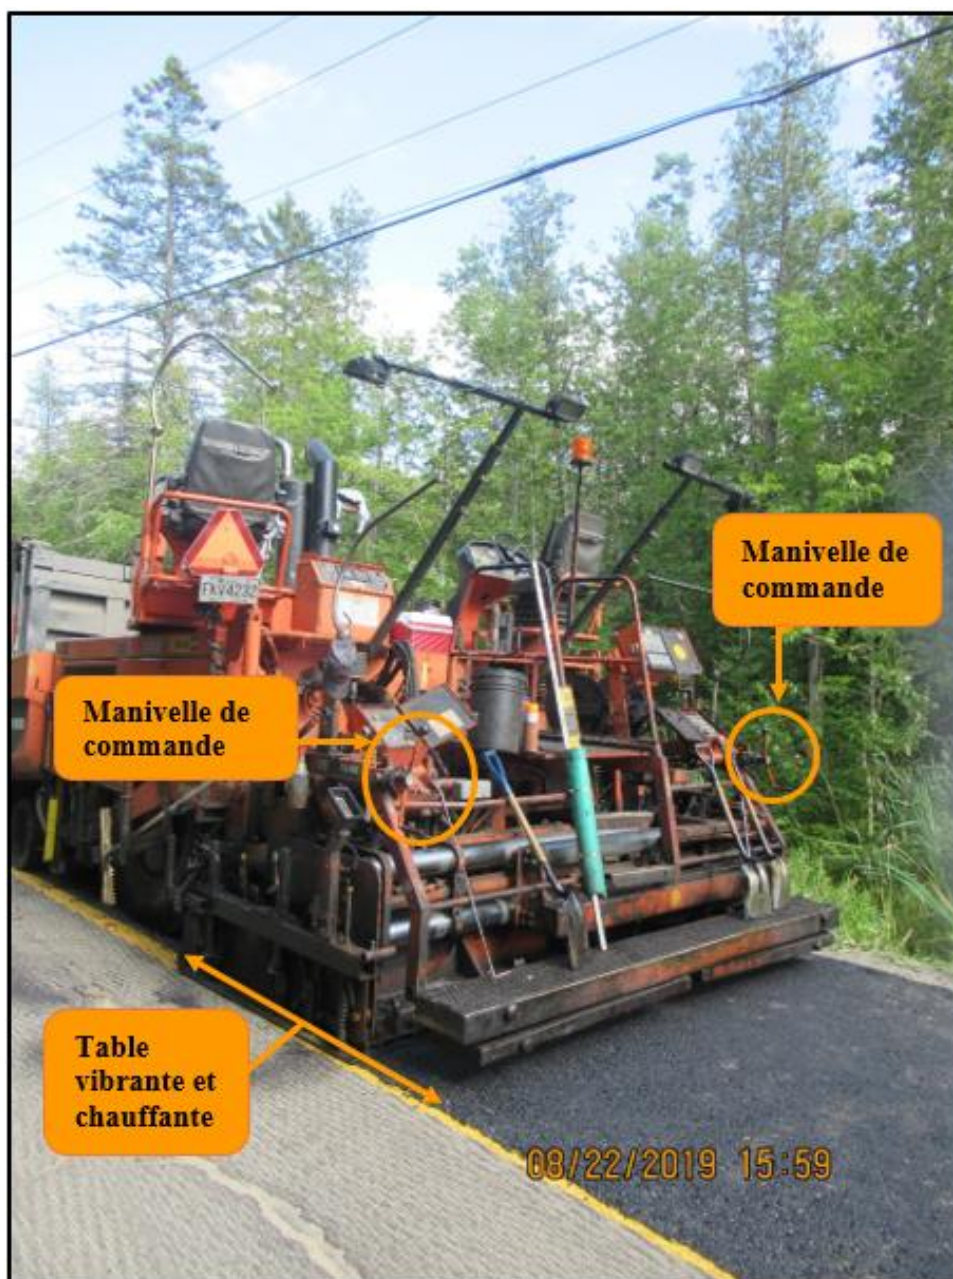
Photo n°12 : Table vibrante et chauffante CAT 10-20B du finisseur

La table de répartition, vibrante et chauffante, fabriquée par Caterpillar est de modèle CAT 10-20B. Sa structure et plusieurs de ses composantes sont métalliques. La table est installée à l'arrière du finisseur, fixée par deux bras. Elle permet d'épandre les enrobés selon une épaisseur et un profil déterminé. Elle est pourvue d'une commande d'épaisseur graduée qui est contrôlée manuellement de chaque côté de la table pour déterminer le choix de l'angle de la pente de la plaque d'épaisseur. La table est équipée de deux manivelles (vis) de commande d'épaisseur qui ajuste l'épaisseur de l'enrobé mis en place. Les manivelles de commandes sont situées à gauche et à droite à chaque extrémité de la table. Les manivelles sont métalliques et un revêtement de caoutchouc recouvre les extrémités (voir photo n°12).

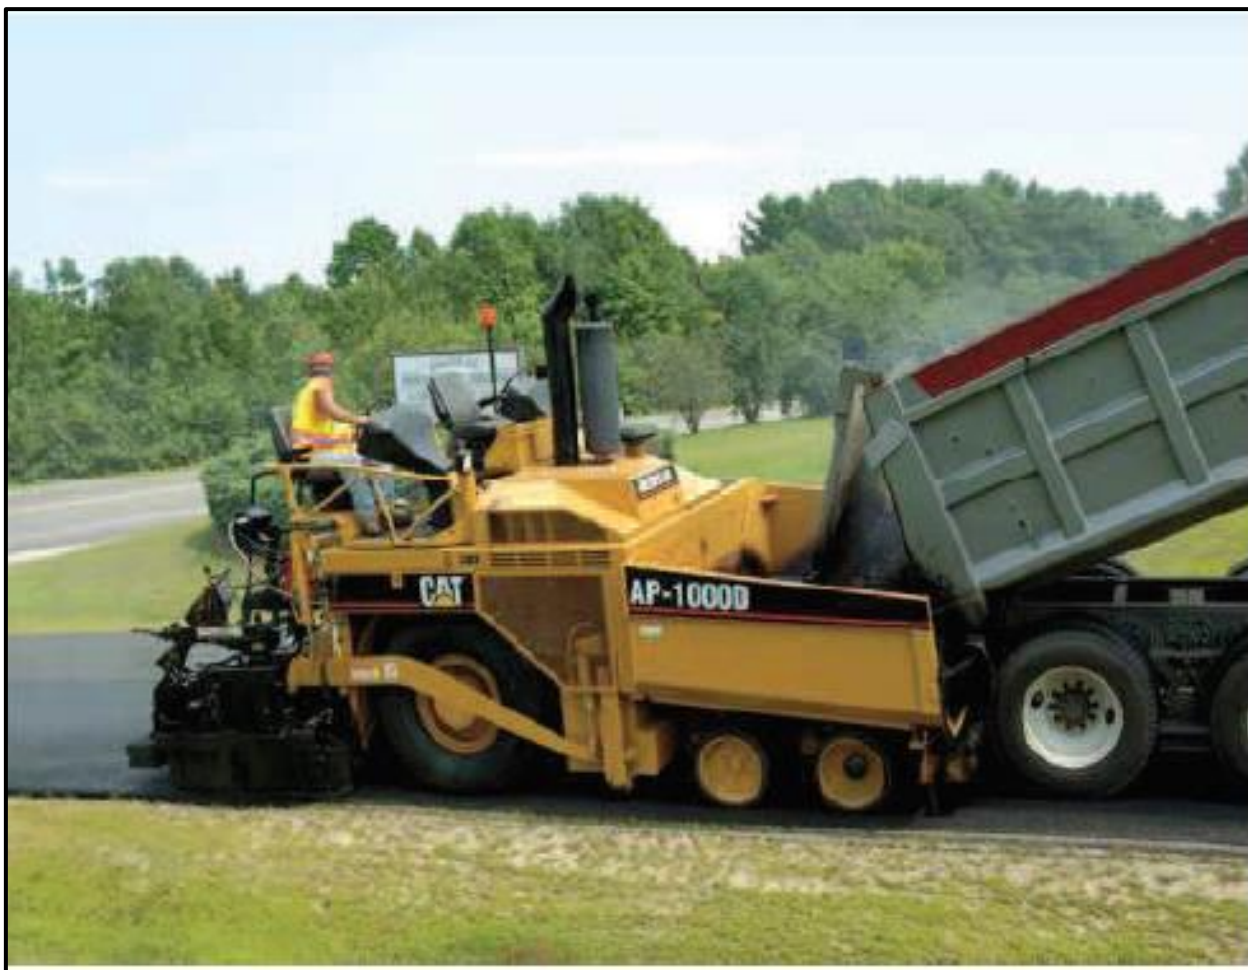
Image n°3 : Camion à benne basculante poussé par un finisseur

Ensuite, pour assurer une application uniforme et en continu, le finisseur pousse le camion avec la benne déployée jusqu'à ce que l'écoulement de l'enrobé soit moins efficient ou que sa trémie ne soit plus suffisamment ou uniformément alimentée (voir image n°3).

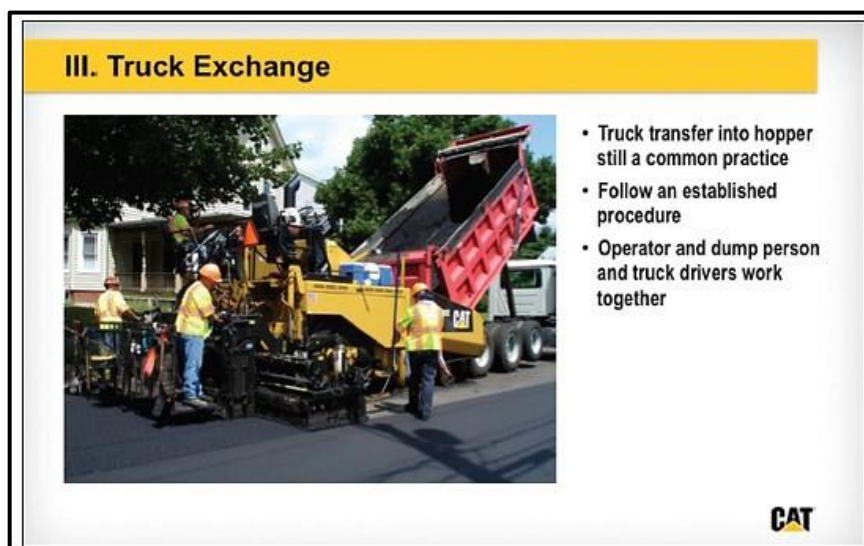
Image n°5 : Alimentation du finisseur

Dans le guide de formation de l'opérateur du finisseur Caterpillar, il est indiqué « d'évaluer les risques avant de commencer les travaux », sans préciser le type de risque, électrique ou autre. L'employeur suit la méthode d'alimentation décrite dans le guide (voir image n°5).

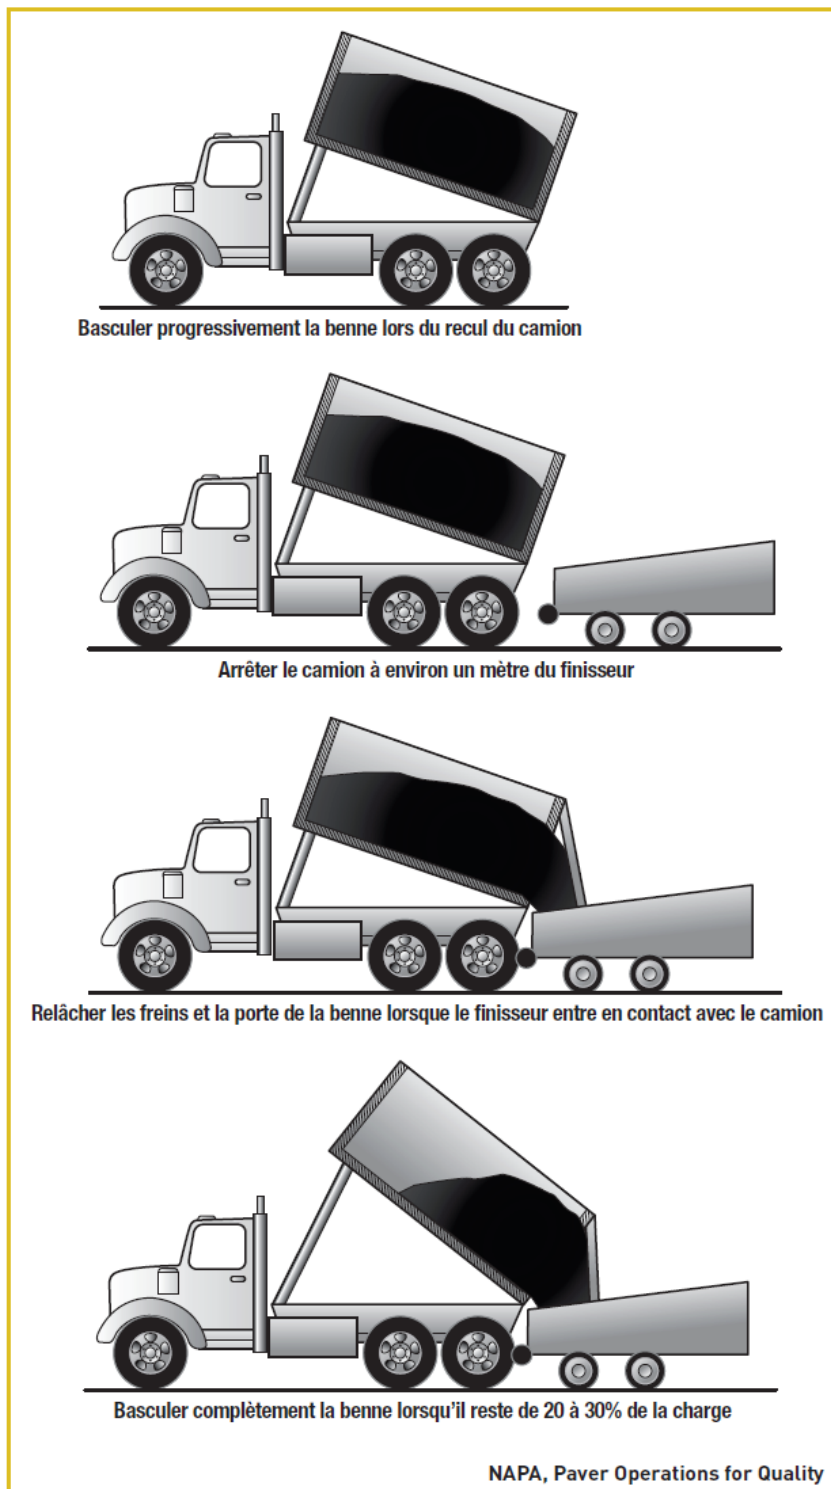
Image n°6 : figure 6.6 La méthode de déchargement d'un camion dans le finisseur (Source : Bitume Québec)

Dans la section 5.4 -*Les types de camions et leurs caractéristiques*, on explique les choix de camions selon les circonstances et l'on peut lire : « Pour les travaux impliquant des contraintes de hauteur lors des bascules de bennes (dans un tunnel ou sous des lignes électriques), les camions semi-remorque à déchargement horizontal par convoyeur sont choisis ».

La section 6.1.3 -*Déchargement des camions* p.36 donne une méthode de déchargement d'un camion dans le finisseur (voir image n°6).
