RAPPORT D'ENQUÊTE

**Accident ayant causé la mort d'un travailleur de
l'entreprise 9182-7683 Québec inc. à environ
28 milles marins au sud de Natashquan,
le 13 juillet 2019**

**Direction régionale
de la Côte-Nord**

Date du rapport : 20 janvier 2020

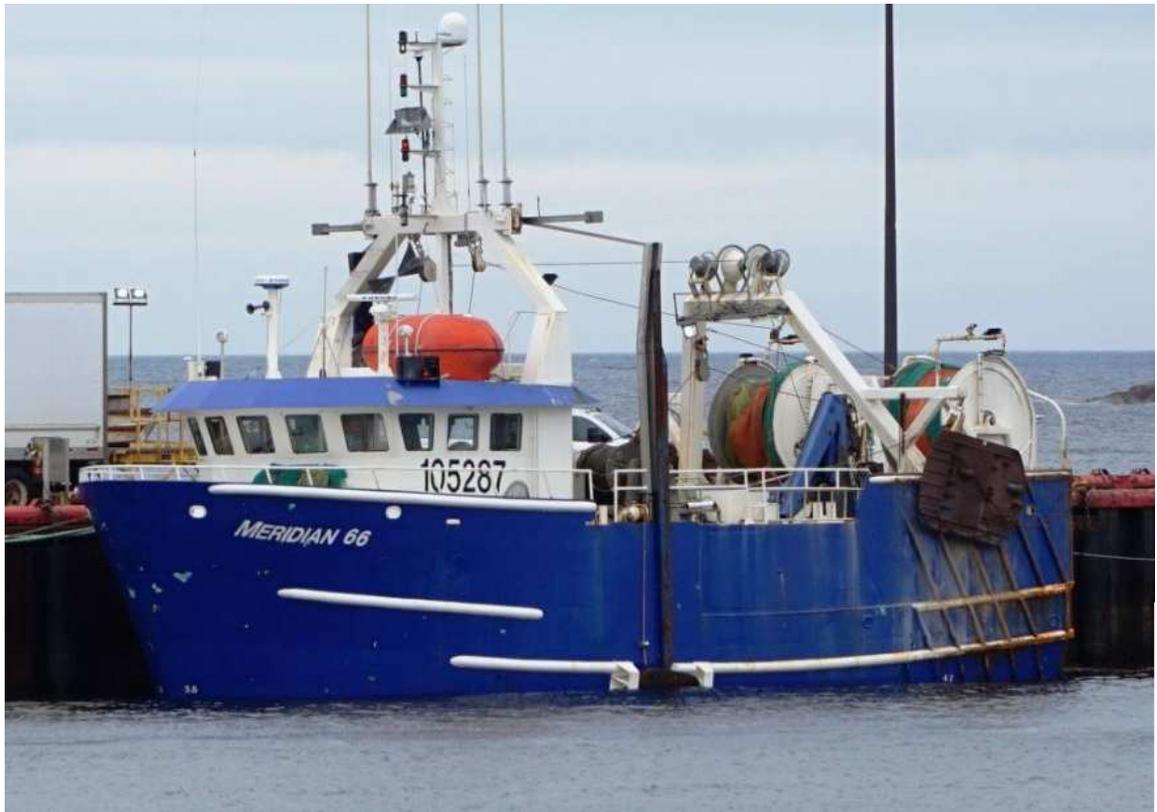
Photo 2 - Bateau Meridian 66

3.1 Description du lieu de travail

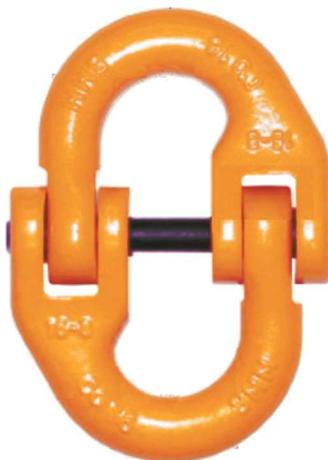
Photo 6 - Attache CO16

À l'extrémité du câble du treuil, il y a une attache CO16. Elle a une capacité ultime de 284 686 N (32 tonnes).

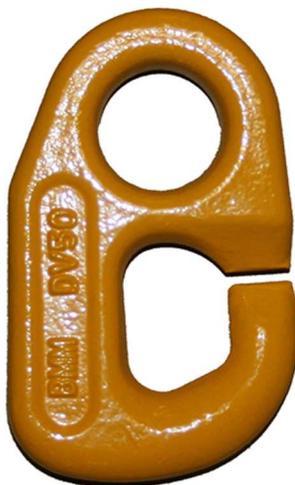
Photo 7 - Attache BM DV50

Au bout de l'attache CO16, il y a une attache BM DV50. Elle a une capacité ultime de 222 410 N (25 tonnes).

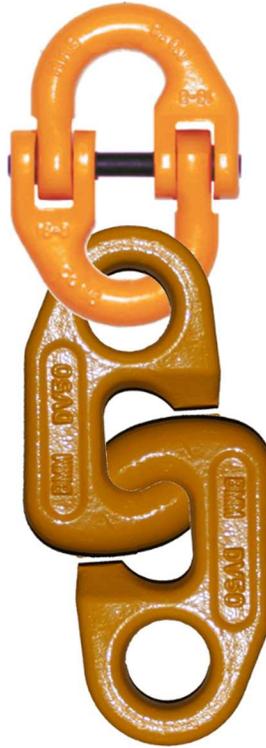
Photo 8 - Ordre des attaches

Sur la corde d'ancrage attachée au garde-corps, il y a une attache BM DV50.

Les attaches BM DV50 sont attachées l'une dans l'autre.

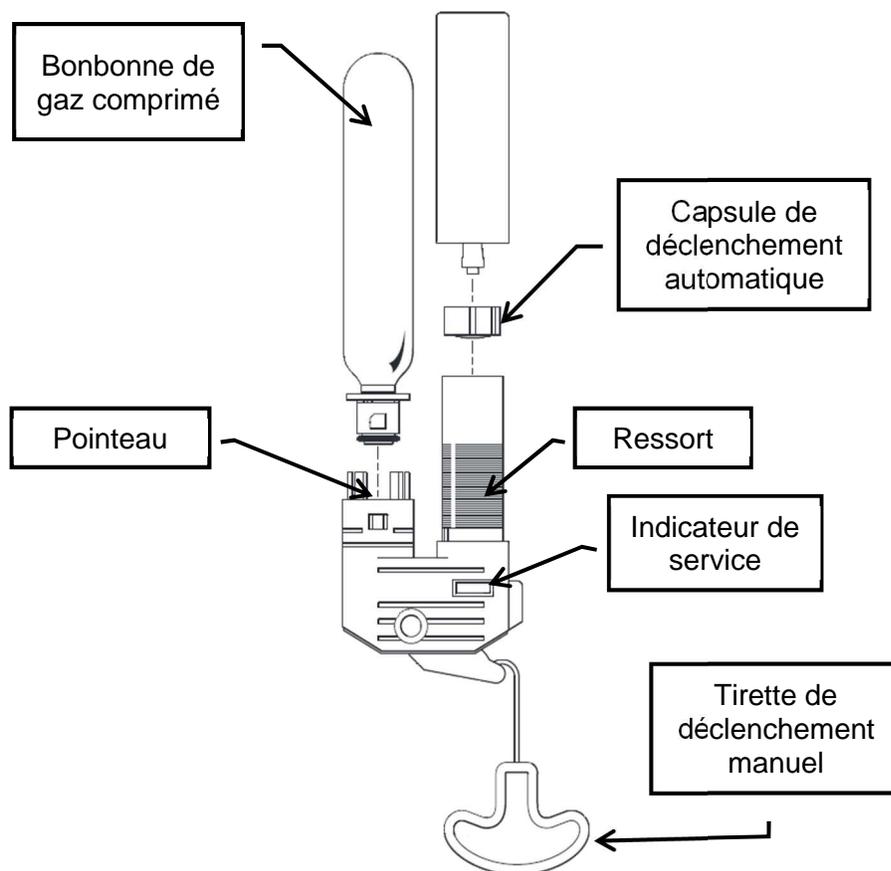
Figure 3 - Composantes d'un mécanisme de gonflement d'un VFI

La Figure 3 illustre le système de gonflement des VFI utilisés sur le bateau *Meridian 66*. Le gonflement de ce genre de VFI s'effectue quand le pointeau perfore le bout de la bonbonne, libérant ainsi le gaz comprimé dans les poches de flottaison. Le pointeau est activé soit par l'actionnement manuel de la tirette soit lorsque la capsule se dissout avec l'eau. Dans les deux cas, un ressort pousse le pointeau vers le bout de la bonbonne.

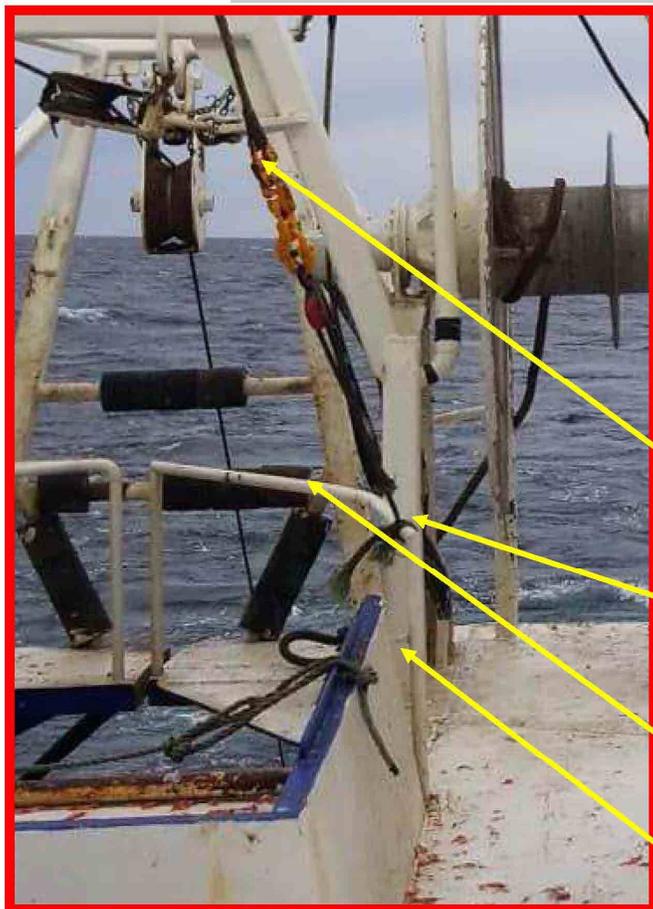
Photo 2 : Agrandissement de la photo 1 – avant accident

Crochet du treuil

Corde attachée à la lisse

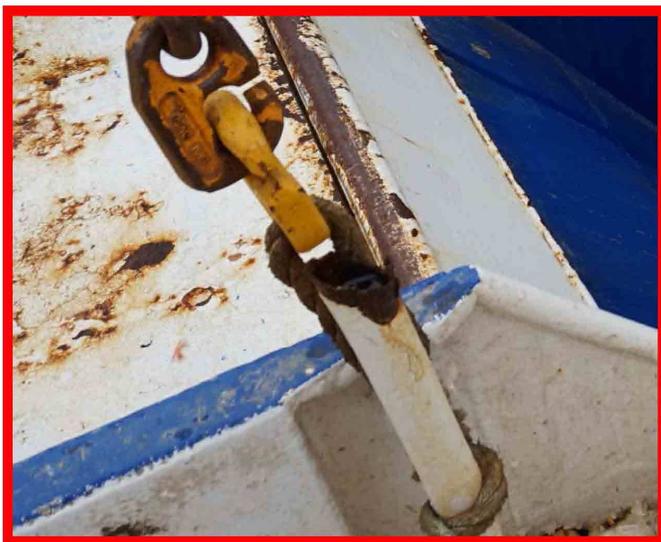
Photo 4 : Agrandissement de la photo 3 – après l'accident

- Le garde-corps est composé d'une lisse supérieure qui est soudée à deux montants.
- Les montants sont soudés au plancher.
- La lisse et les montants sont composés du même profilé tubulaire constitué en acier.
- Le garde-corps est recouvert d'une couche de peinture.
- Le garde-corps se trouve dans un état de corrosion avancé. La section du garde-corps est rouillée sur toute son épaisseur, à tel point que l'épaisseur du profilé tubulaire a rétréci par endroits de 4 à 2 mm.

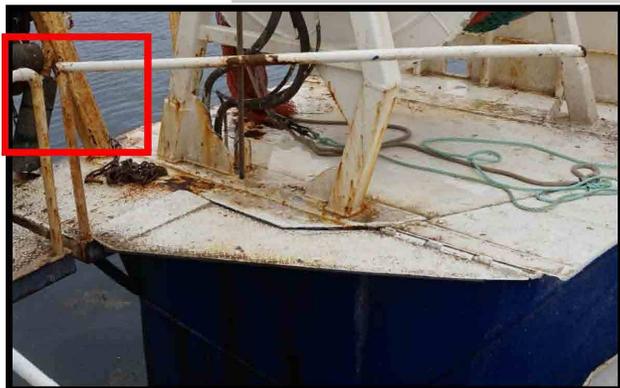
Photo 6 : Montant du côté droit de la lisse

- Une déformation est observée sur la lisse au niveau de l'endroit où la corde est attachée.
- Une fissure est observée sur la lisse vis-à-vis le montant droit du garde-corps (voir photo 7).

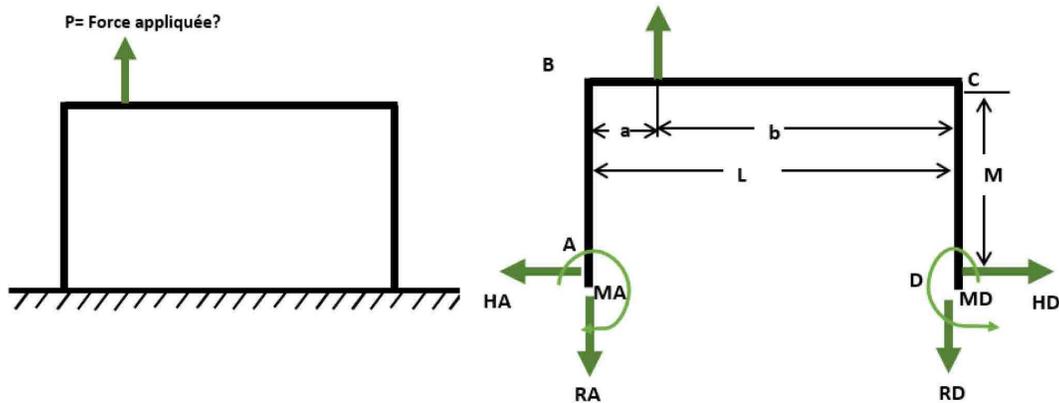
Le schéma suivant représente le garde-corps. Pour simplifier le calcul, la lisse est considérée comme étant rectiligne et la force appliquée est considérée comme étant à la verticale.

Pour un garde-corps tubulaire en acier à l'état neuf ayant un diamètre de 42,2 mm et une paroi de 4 mm, la force susceptible de provoquer sa rupture est de 22 727 N. Cette force correspond à environ 20% de la capacité nominale du treuil. Sachant que l'opération de ce dernier est commandée à partir de la cabine du bateau par le biais d'une manette qui ne permet de savoir précisément la force appliquée par le treuil, il n'est pas exclu que la lisse du garde-corps ait été exposée de façon récurrente à des forces qui, sans être suffisantes pour provoquer sa rupture, pourraient avoir contribué à son usure.

Cela étant dit, au moment de l'accident, le profilé de la lisse du garde-corps a une épaisseur qui varie entre 2 à 4 mm, ce qui démontre l'altération avancée du matériel qui a pour effet de dégrader grandement ses propriétés mécaniques. Par conséquent, on peut affirmer que la force nécessaire à l'arrachement est inférieure à 22 727 N. Selon le niveau de corrosion, la force nécessaire à l'arrachement pourrait atteindre une valeur très faible.
