**RAPPORT D'ENQUÊTE**

**Accident ayant causé la mort d'un travailleur de l'entreprise  
Pavage Bolduc inc. au port de Salaberry-de-Valleyfield,  
le 12 septembre 2019**

**Service de la prévention-inspection Montérégie-Ouest  
Direction Centre-Sud**

**Date du rapport : 31 mars 2020**

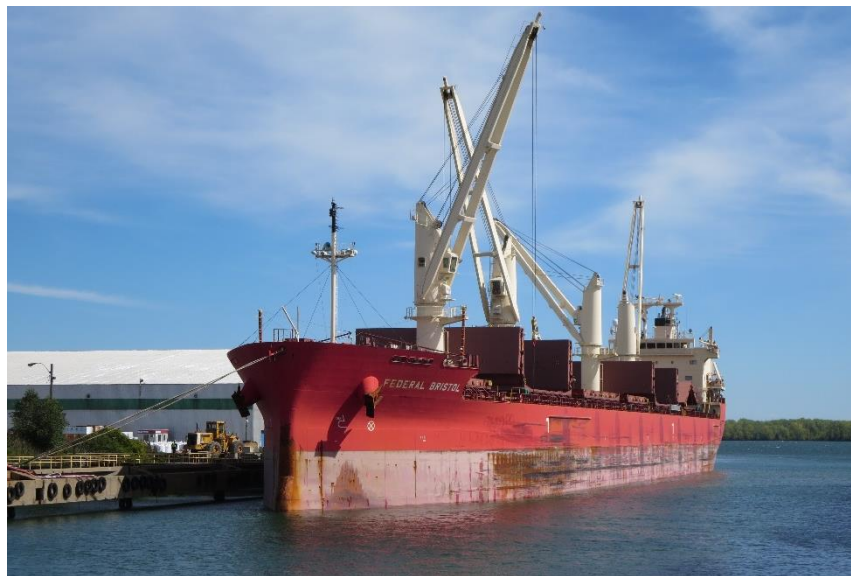
Figure 3: Navire Federal Bristol amarré au quai n° 3 (source CNESST)

Le 12 septembre 2019, les activités de déchargement se déroulent dans les cales n° 2 et n° 5 du navire. Les deux cales de dimensions identiques contiennent chacune plus de 5 000 tonnes de concentré de zinc.
