RAPPORT D'ENQUÊTE

**Accident mortel survenu le 5 octobre 2019 à un travailleur
de l'entreprise Margarine Thibault inc. située au
3000, rue Jules-Vachon à Trois-Rivières**

**Service de la prévention-inspection Mauricie et Centre-du-Québec
Direction de la prévention-inspection Capitale-Nationale et Centre-Nord**

Date du rapport : 27 mai 2020

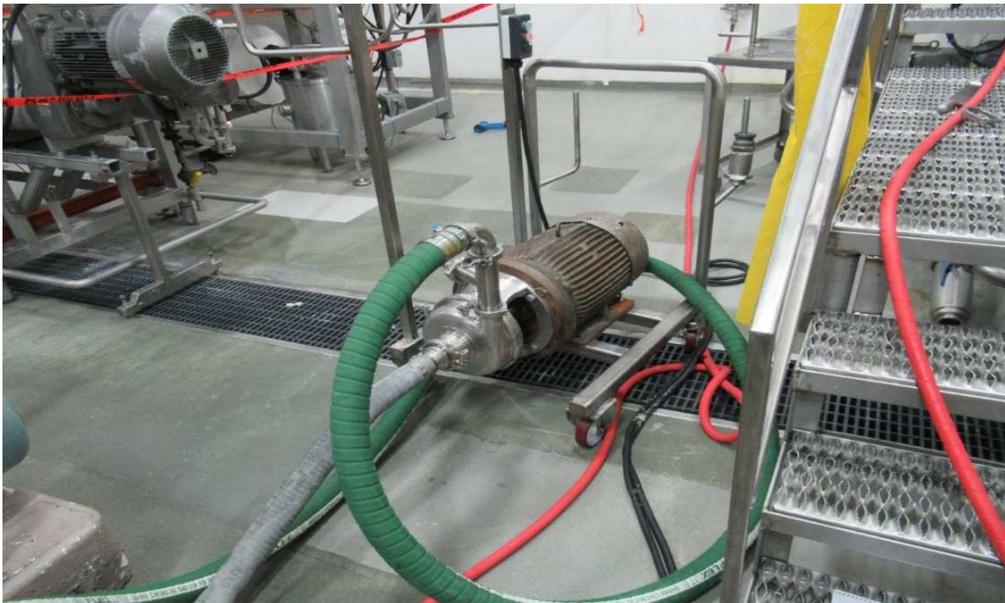
Figure 1 : Lieu de l'accident (Source : CNESST)

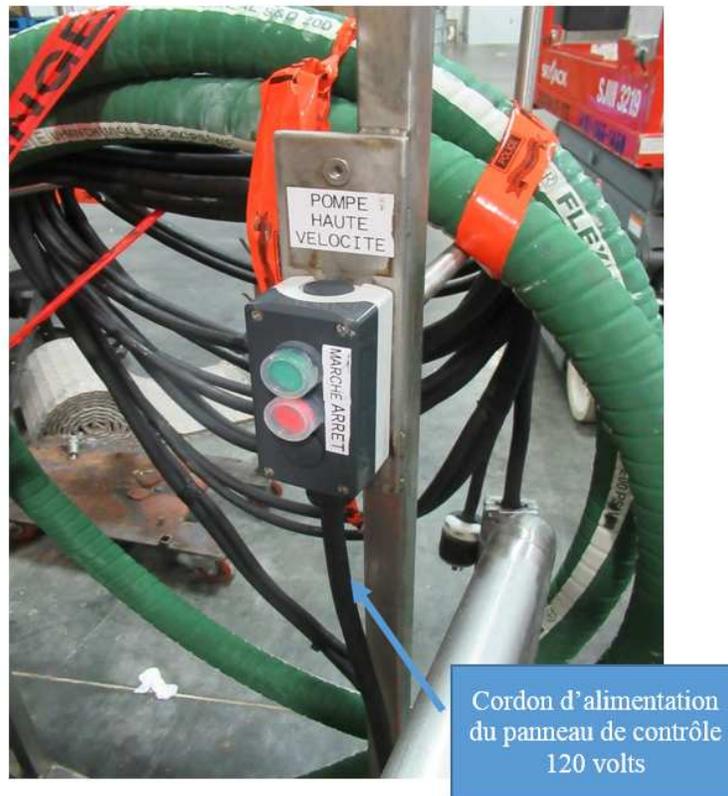
Un cordon d'alimentation relie le panneau de contrôle de la pompe fixée au chariot à la prise 120 volts. Un second cordon souple d'une puissance de 600 volts relie le moteur au boîtier de raccord de 600 volts (Figures 5 et 6).

Figure 5 : Panneau de contrôle de la pompe (Source : CNESST)

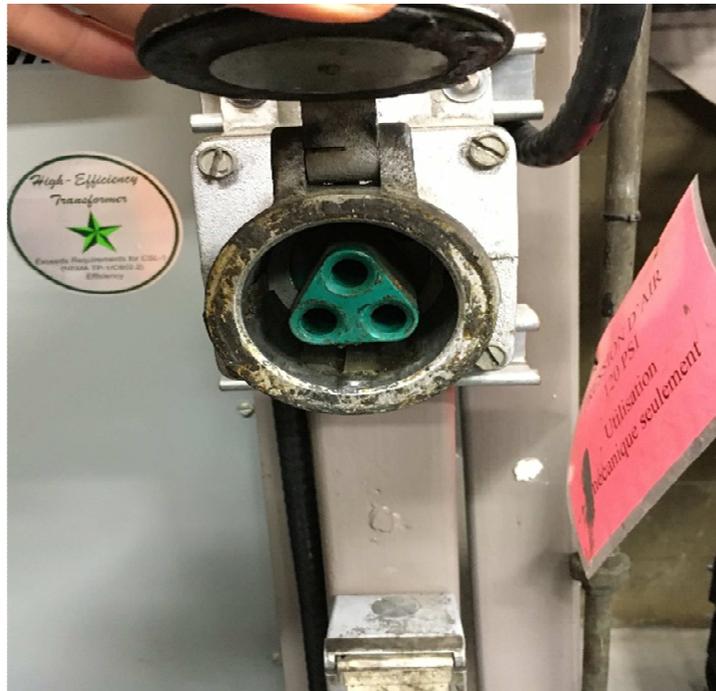
Figure 7 : Prise de 600 volts (moteur) installée dans l'atelier mécanique (Source : CNESST)

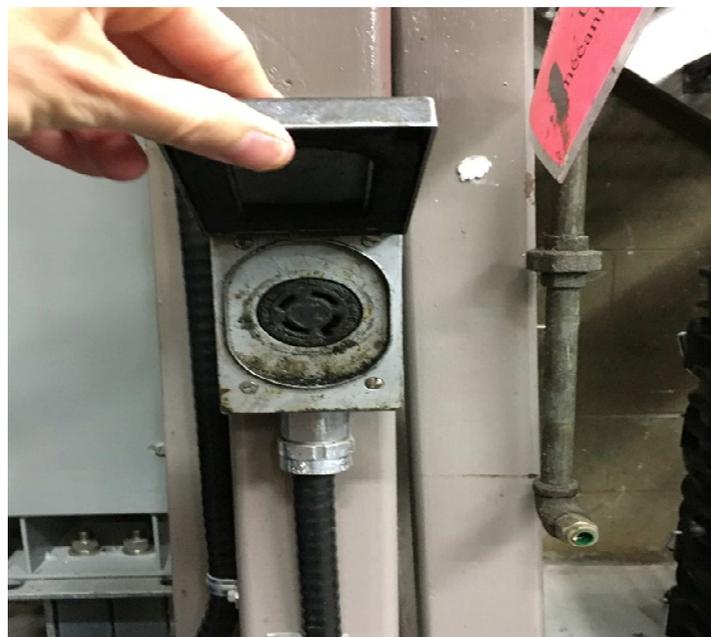
Figure 8 : Prise de 120 volts (panneau de contrôle) installée dans l'atelier mécanique (Source : CNESST)

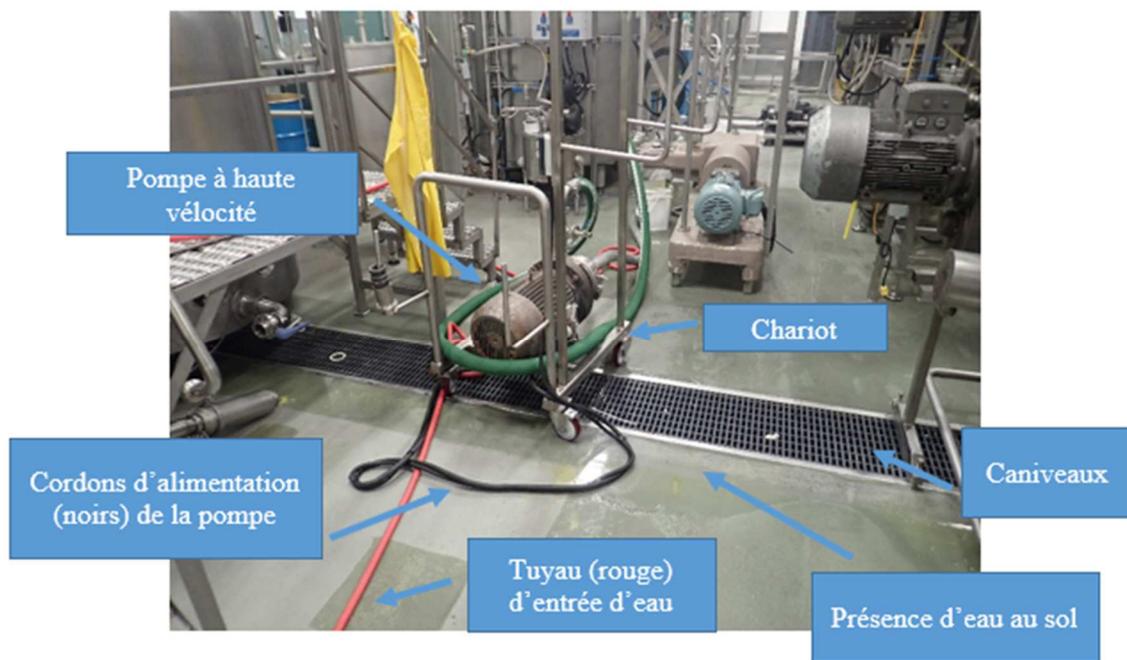
Le nettoyage s'effectue dans un milieu de travail humide. Une partie de l'eau utilisée lors des étapes de nettoyage est évacuée et dirigée directement vers les caniveaux.

Figure 9 : Pompe à haute vitesse utilisée lors du nettoyage des lignes de production (Source : CNESST)

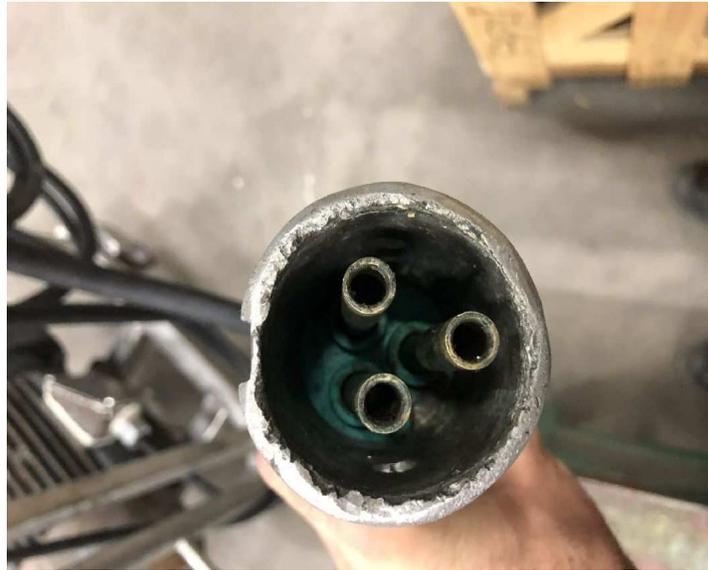
**Figure 13 : Connecteur de 600 volts à trois pattes
(Source : CNESST)**

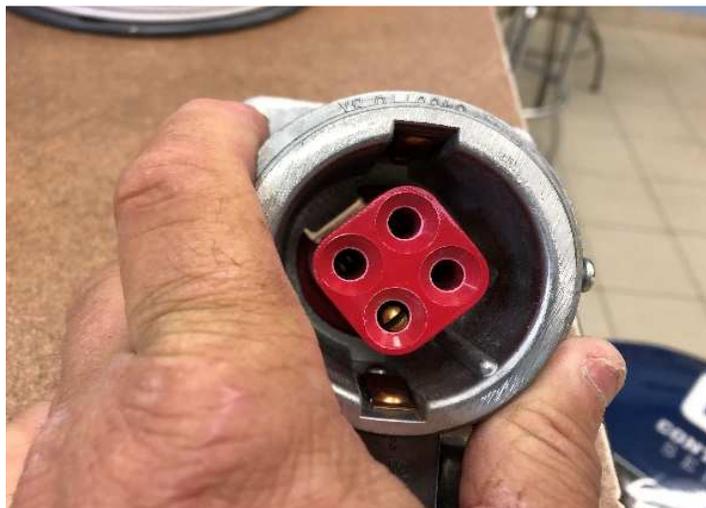
**Figure 16 : Prise 600 volts 4 pattes
(Source : Lartec Entrepreneur Électricien)**

À ce sujet, le maître électricien recommande le remplacement de la prise et de la fiche de 60 ampères à 600 volts par un modèle à quatre pattes. Une patte est dédiée à la mise à la terre et un conducteur relie le boîtier de la prise et la quatrième patte de contact. Malgré cette recommandation, il faut mentionner que cet élément n'est pas un élément causal de l'accident.

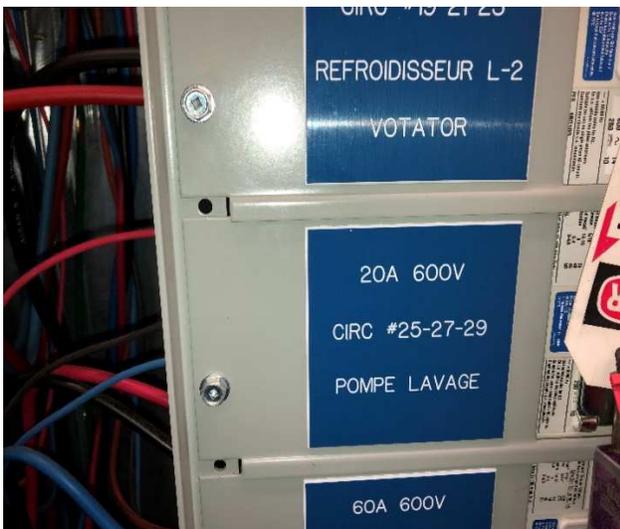
Photo 2

- a) Le calibre du disjoncteur est de 20 Ampères. **Voir la photo 2**
- b) Le disjoncteur est de marque Eaton.
- c) Ouverture du panneau pour vérifier les raccords des conducteurs de mise à la terre. **Voir la photo 3**
- d) Vérification des raccords du câblage au disjoncteur. **Voir la photo 4**

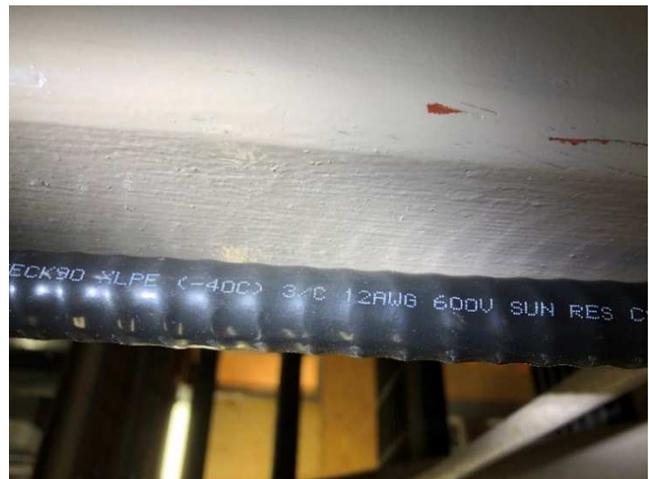
Photo 5

- a) Câblage de type TECK 90
- b) Le calibre du filage est #12. **Voir la photo 5**

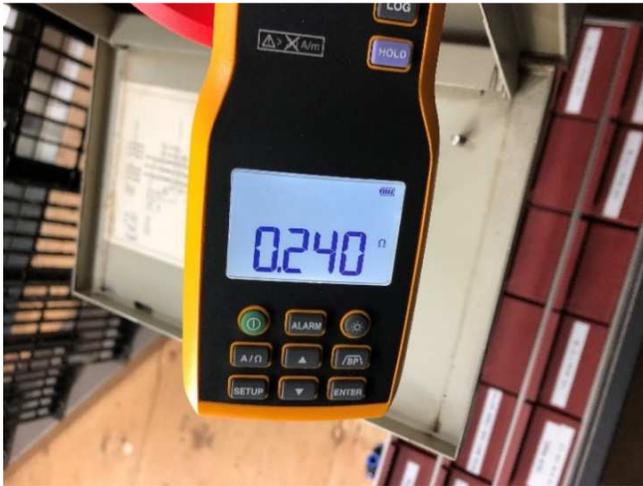
Photo 6

- a) Démarreur Télémécanique avec transformateur de contrôle de 600 Volts à 120 Volts.
- b) Vérification de l'isolation avec un mégohmmètre à 250 Volts DC effectuée entre chaque phase sur le filage qui provient du disjoncteur du panneau de distribution.
- c) Un test de la résistance à la terre a été effectué sur le conducteur de la mise à la terre du câble qui alimente le démarreur. La lecture est de 0.240 Ohms. **Voir la photo 6**
- d) Les mises à la terre des différents câbles sont bien raccordées.

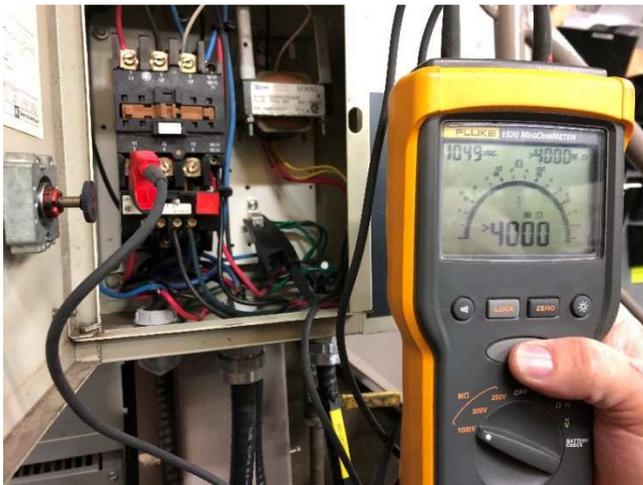
Photo 7

Une vérification complète à 1000 Volts DC avec un mégohmmètre a été effectuée entre chacune des phases et ainsi qu'entre chacune des phases et la terre. **Voir la photo 7**

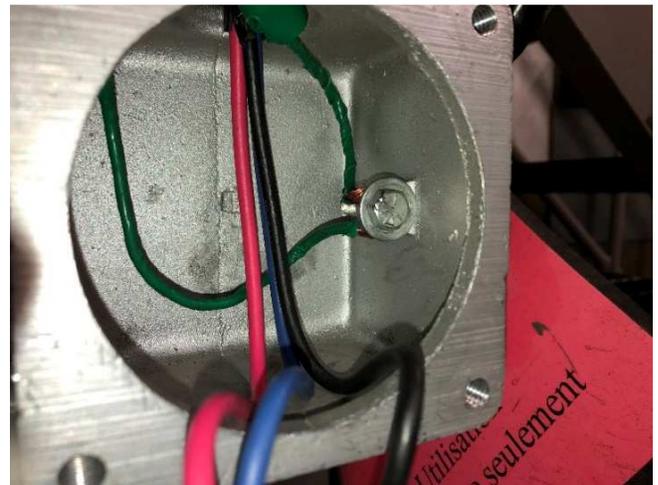
Photo 8

- a) Le conducteur de la mise à la terre à l'intérieur du boîtier est bien raccordé à ce dernier, mais ce type de prise ne possède pas de point de raccord dédié à sa mise à la terre. **Voir la photo 8**

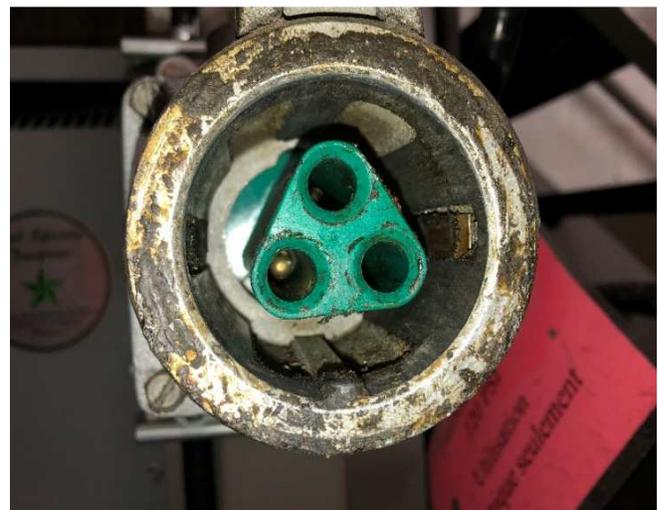
Photo 9

- c) Selon l'article 26-700 2) du code électrique stipule *Sauf exception prévues dans d'autres articles du code, les prises de courant dont la configuration est selon les schémas 1 et 2 doivent être raccordées seulement aux circuits ayant une tension nominale de réseau et un courant nominal correspondant à la tension nominale de la configuration. Donc la prise devrait avoir une capacité de 30 ampères et le câblage être du numéro 10 avec un disjoncteur de 30 ampères. Voir les photos 9, 10 et 12.*

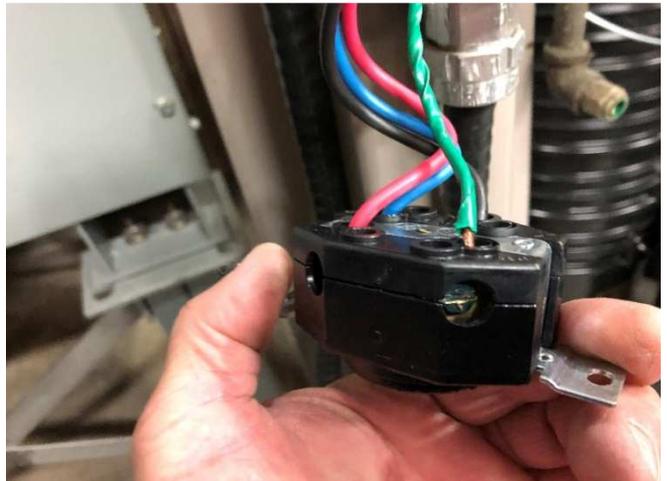
Photo 11

Le conducteur de la mise à la terre était bien sur la bonne vis. Ce qui est conforme. **Voir la photo 11**
