## **RAPPORT D'ENQUÊTE**

**Accident ayant causé la mort d'un travailleur de l'entreprise 9388-0250  
Québec inc., sur un chantier routier situé à Sainte-Clotilde-de-Châteauguay,  
le 8 octobre 2019**

**Direction générale de la prévention-inspection Centre-Sud  
Point de service de la Montérégie Centre**

**Date du rapport : 28 juillet 2020**

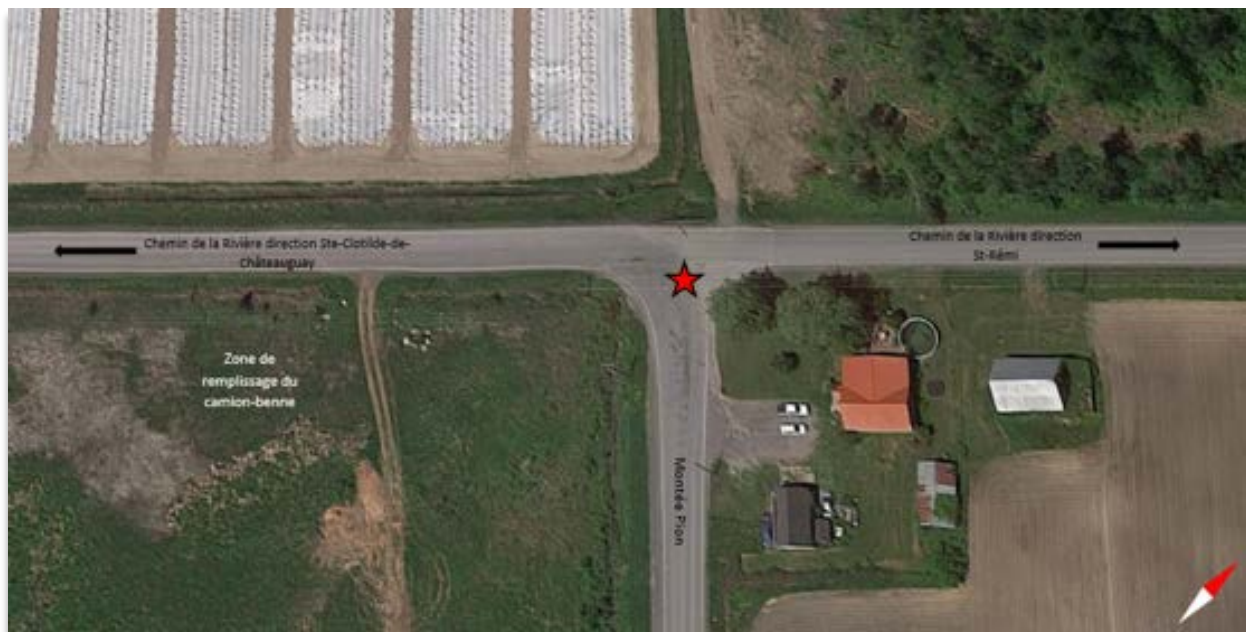
Figure 2 : Vue aérienne du lieu de l'accident  
Source : Google Maps, modifiée par la CNESST

Le chantier se situe à l'intersection du Chemin de la Rivière et de la Montée Pion à Sainte-Clotilde-de-Châteauguay. À cet endroit, le chemin de la Rivière comporte 2 voies de circulation à contresens : une en direction de la municipalité de Sainte-Clotilde-de-Châteauguay à environ 4 kilomètres vers le sud et une en direction de la municipalité de Saint-Rémi à environ 10 kilomètres vers le nord. La montée Pion comporte également 2 voies de circulation : une qui vient rejoindre le Chemin de la Rivière au nord-ouest et l'autre qui se dirige vers le sud-est à contresens.

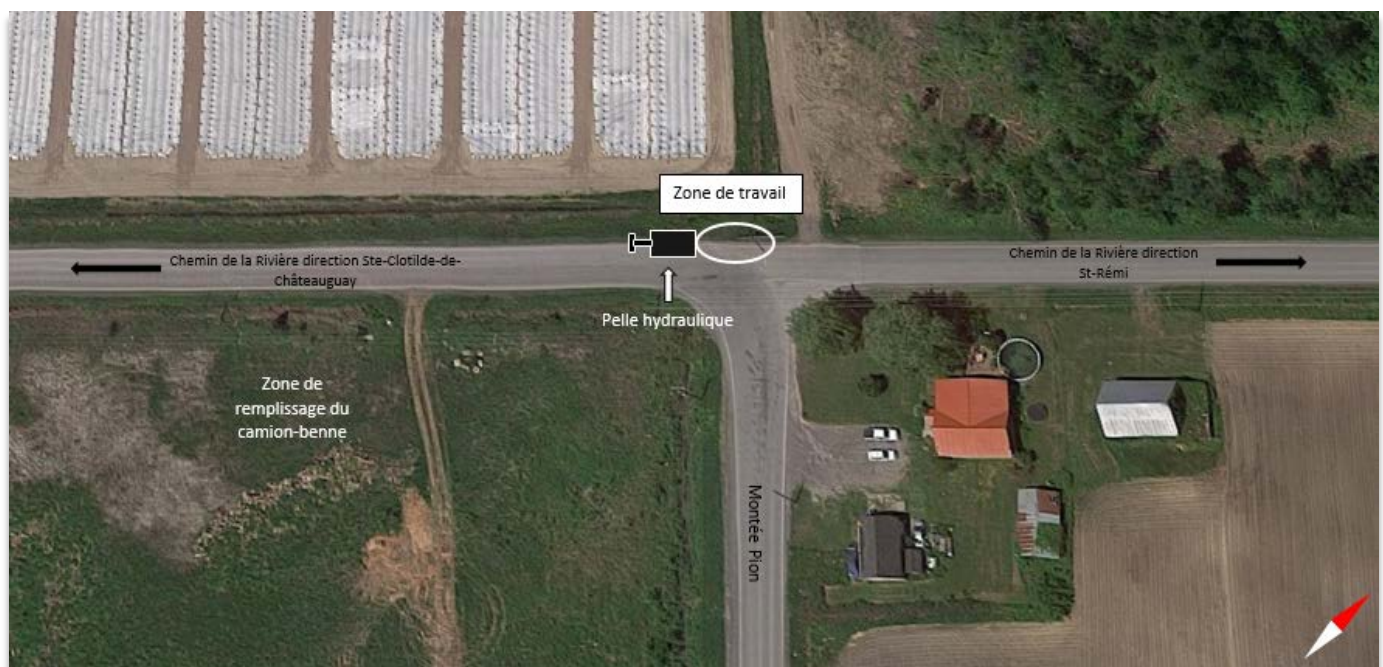
Figure 3 : Vue aérienne de la zone de travail  
Source : Google Maps, modifiée par la CNESST

Pour réaliser ces travaux, une pelle hydraulique positionnée sur l'accotement reçoit la pierre concassée du camion à benne basculante.

Le camion à benne basculante s'approvisionne en pierres concassées dans la zone de remplissage située sur le chantier. Lors de la manœuvre de sortie du camion à benne basculante de la zone de remplissage à la zone de travail, les signaleurs routiers retiennent la circulation afin de permettre au camion à benne basculante de se positionner à l'endroit identifié par l'opérateur de la pelle hydraulique. On remarque la présence de 2 travailleurs occupant la fonction de manœuvre, près de la pelle hydraulique pour compacter les matériaux granulaires à l'aide d'une plaque vibrante.

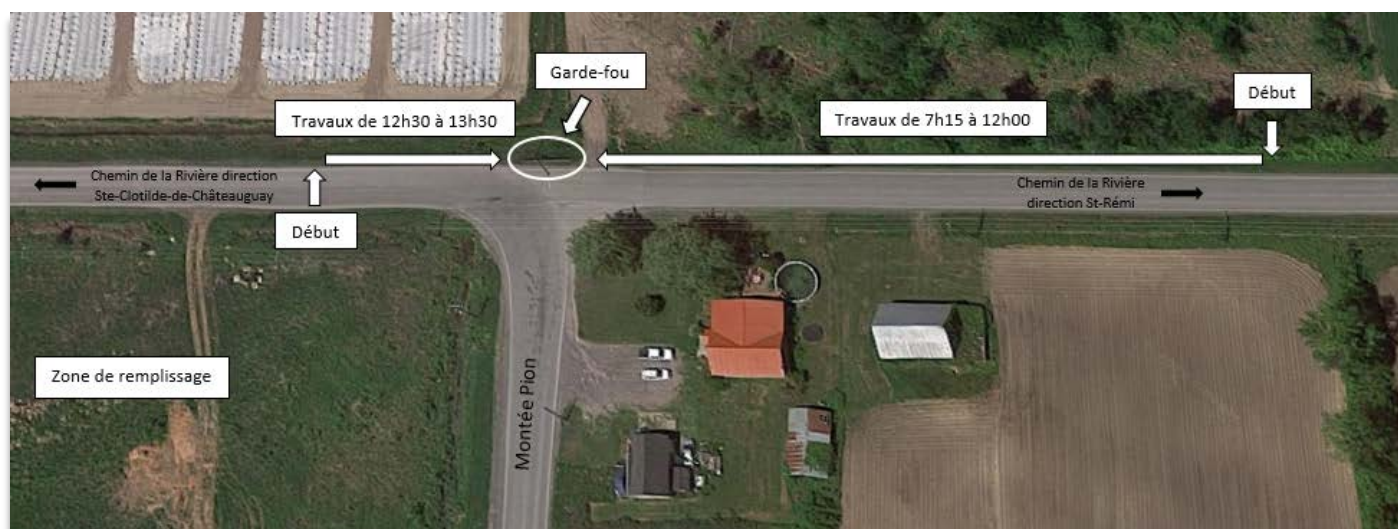
Figure 9: Zone des travaux  
Source : Google Maps, modifiée par la CNESST

Monsieur [ M ], arrive sur le chantier vers 6 h 45. Il participe également à la rencontre de sécurité. Les travaux de remblai de l'accotement débutent vers 7 h 15 à environ 140 m de l'intersection du côté de Saint-Rémi afin de ne pas obstruer l'intersection durant la période dense de trafic. Les travaux s'exécutent jusqu'à l'intersection Chemin de la Rivière et Montée Pion jusqu'à 12 h.

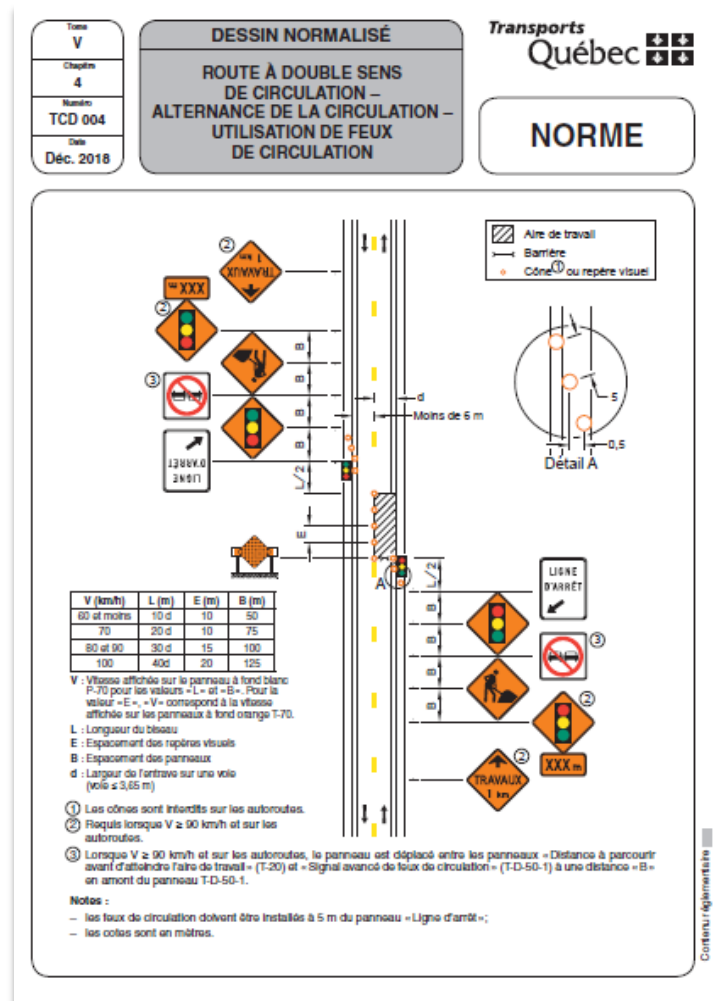
Figure 11: Dessin normalisé TCD 004  
Source : Tome V – Signalisation routière du MTQ

Le dessin normalisé qui est appliqué sur le chantier, afin de s'assurer d'une cohabitation sécuritaire entre les usagers de la route et les travailleurs présents sur le chantier, est le TCD 004 des normes de signalisation routière du Tome V élaborées Ministère des Transports du Québec et applicables en chantier selon l'article 10.3.1 du Code de sécurité pour les travaux de construction.

Les distances mesurées entre les panneaux de signalisation ne correspondent pas aux distances indiquées au dessin normalisé TCD 004 en fonction de la vitesse (voir figures 12 et 13). La longueur des 3 voies menant à l'intersection permettait de respecter cet espacement.
