RAPPORT D'ENQUÊTE

**Accident ayant causé la mort d'un travailleur employé
à l'entreprise Jacques Forget ltée, située au
2215, chemin Comtois à Terrebonne, le 3 février 2020**

**Service de prévention/inspection Lanaudière
Direction de la prévention/inspection Rive-Nord**

Date du rapport : 16 juillet 2020

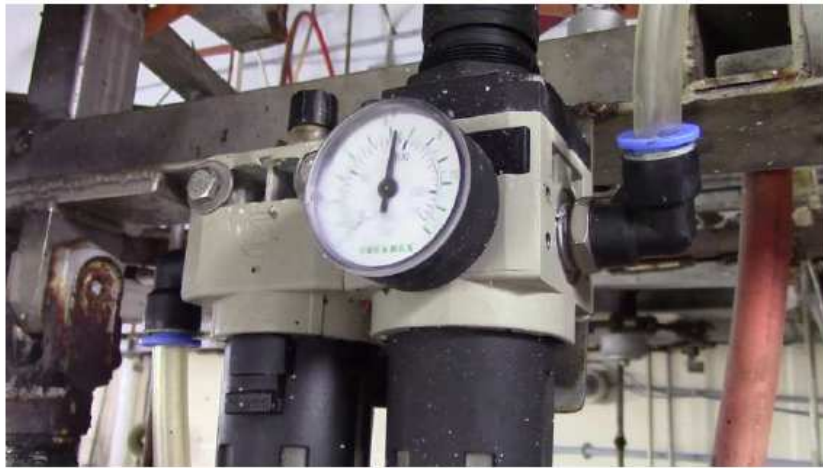
Photo no 10

Selon nos relevés, le système pneumatique de la table élévatrice est alimenté en air comprimé à une pression d'alimentation de 90 psig, ce qui est normalement recommandé pour les équipements pneumatiques (voir annexe 1, photo no 10).

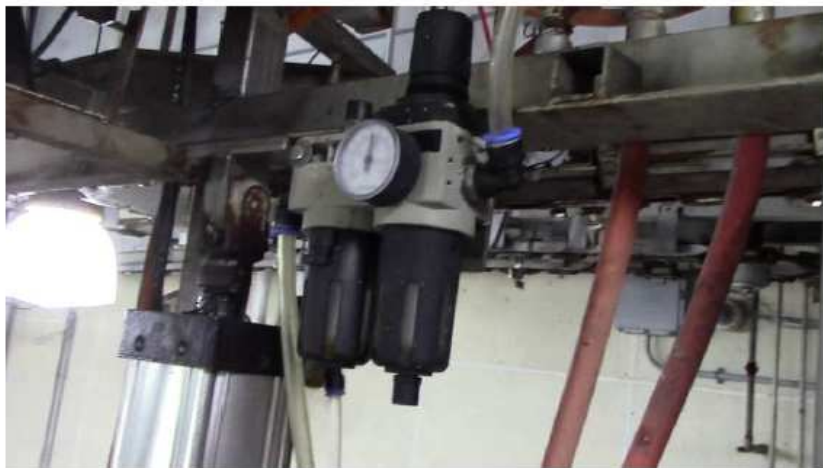
Photo no 11

Un ensemble filtre-régulateur-lubrificateur (FRL) est installé sur l'alimentation d'air comprimé spécifiquement pour la machine. Nous avons constaté que le lubrificateur était rempli d'huile à mi-hauteur, ce qui témoigne d'un entretien adéquat sur la qualité de l'air alimentant la table élévatrice (voir annexe 1, photo no 11).

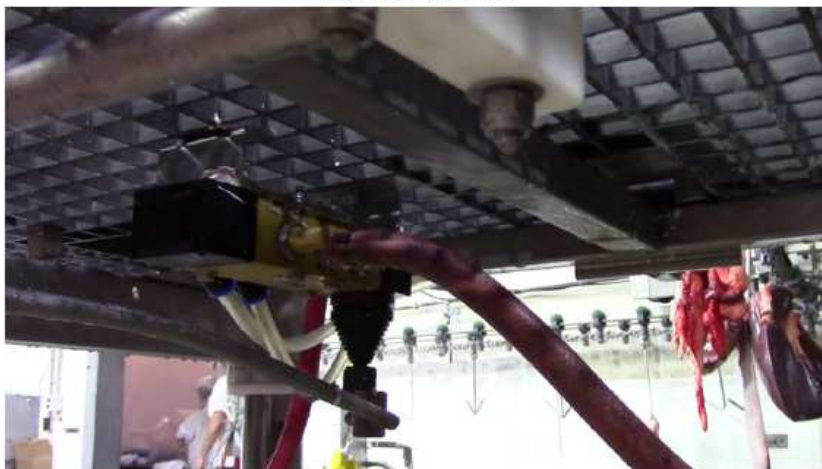
Photo no 20

- b) Une descente intempestive de la table élévatrice serait possible dans les situations suivantes :
 - Bris soudain d'un boyau d'air comprimé;
 - Défectuosité soudaine de la soupape pneumatique la laissant en position d'alimentation de descente au vérin pneumatique (voir annexe 1, photo no 20).
