RAPPORT D'ENQUÊTE

**Accident mortel survenu le 4 octobre 2019 à une travailleuse
du ministère du Conseil exécutif à la ferme La Perle Rouge inc.
située au 1425, rue du Parc-Industriel à Shawinigan**

**Service de la prévention-inspection Mauricie et Centre-du-Québec
Direction de la prévention-inspection Capitale-Nationale et Centre-Nord**

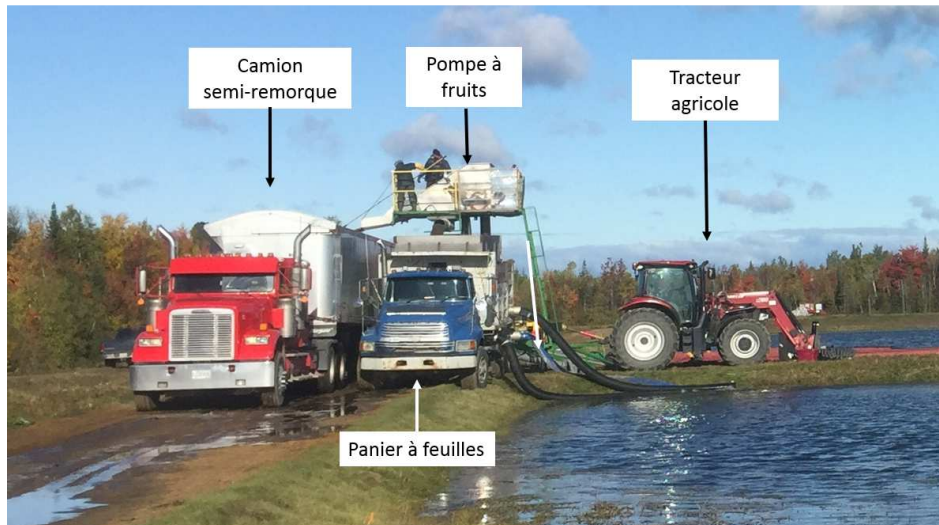
**Figure 4 : Récolte des canneberges 30 minutes avant l'accident
(Source : MAPAQ)**

Le 4 octobre 2019, les activités de récolte sont en cours. Des équipements de récolte sont positionnés à l'extrémité sud-ouest des champs 1 et 2 (figure 3). On y retrouve, une pompe à fruits reliée à un tracteur agricole, un camion semi-remorque servant au transport routier des canneberges et le panier à feuilles (camion à benne) (figure 4).

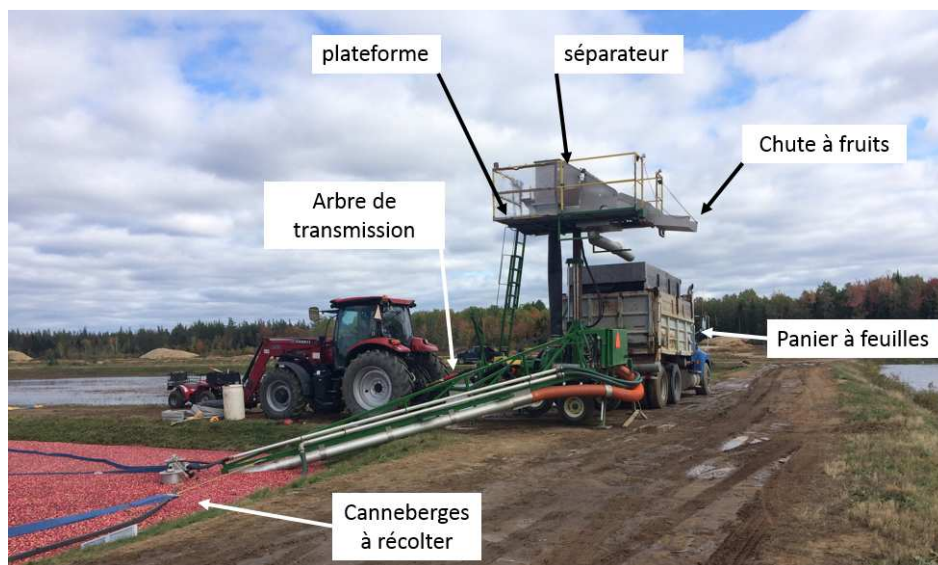
Figure 8 : Équipements de récolte des fruits
(camion semi-remorque absent sur la photo) (Source : CNESST)

Pour effectuer la récolte, la pompe à fruits est immobilisée et mise à niveau par quatre stabilisateurs. Une plateforme de travail est surélevée à une hauteur d'environ 3,2 mètres du sol (figure 8).

L'équipement effectue le pompage des fruits du champ jusqu'à la plateforme. À cet endroit, un séparateur dévie les débris et l'eau vers le panier à feuilles et les fruits vers la remorque du camion de transport.

La pompe à fruits de l'entreprise Les Canneberges du Roy inc. a été fabriquée par l'entreprise Machinerie Dubois inc. il y a environ 15 ans. Il n'y a pas de plaque signalétique sur l'équipement. Au fil des années, plusieurs modifications ont été apportées sur l'équipement.

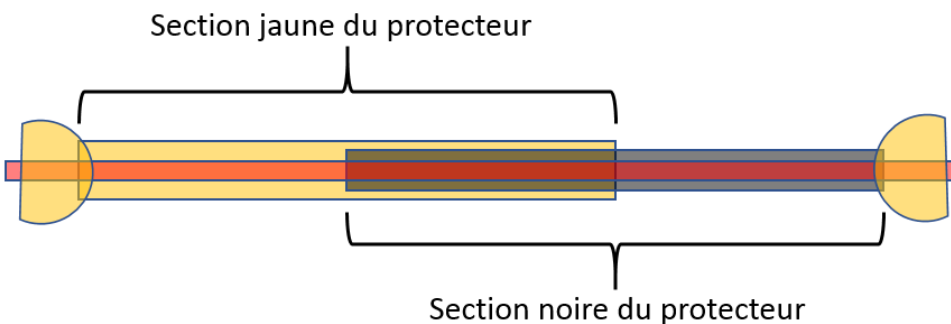
Figure 9 : Croquis des protecteurs et de l'arbre de transmission (Source : CNESST)

Les arbres de transmission sont couramment utilisés dans le secteur agricole pour transmettre l'énergie mécanique d'un tracteur à un équipement fixe ou mobile. Ils sont un assemblage de composantes métalliques dont une section est télescopique (figure 9). Lorsque l'arbre de transmission est en fonction, il effectue un mouvement de rotation. Ces pièces en mouvement représentent un danger pour les travailleurs. Pour contrôler les risques de contact, les arbres de transmission sont munis d'un protecteur qui est généralement en plastique. Le protecteur n'est pas en rotation, il est maintenu en position fixe par des chaînettes de retenue. Tout comme l'arbre de transmission, le protecteur est muni d'une section télescopique qui est composée de deux sections. Celles-ci sont nommées section jaune et section noire du protecteur dans le présent rapport.
