EN004286

RAPPORT D'ENQUÊTE

**Accident ayant causé la mort d'un travailleur de
l'entreprise Versailles 48 inc. sur le chantier de
la réfection du pont enjambant la rivière Etchemin
à Lévis le 10 juillet 2019**

Direction régionale de la Chaudière-Appalaches

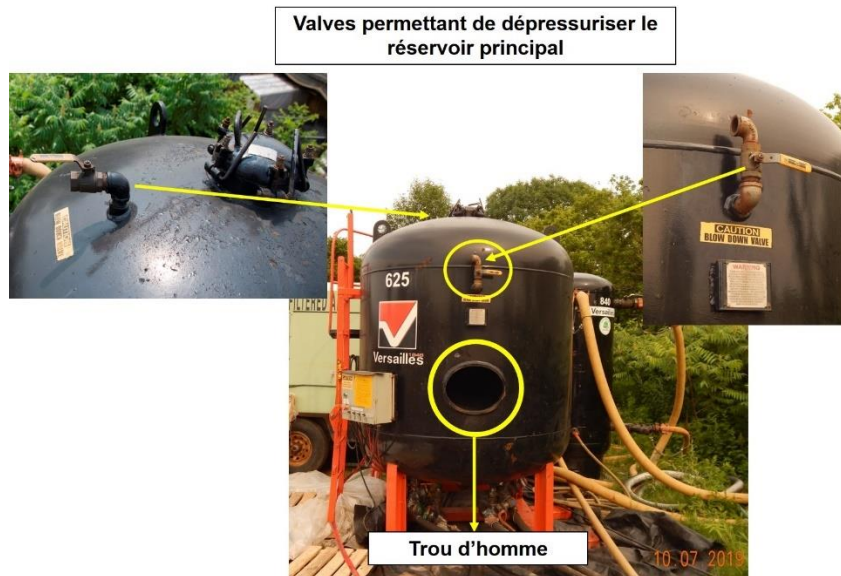
Deux valves permettent de dépressuriser le réservoir. L'une est située sur le dessus, près de la trappe de chargement, et l'autre sur le côté, près de l'ouverture du trou d'homme permettant l'accès à l'intérieur de l'équipement.

L'ouverture du trou d'homme a une hauteur estimée à 12 ½ pouces (po) et une largeur estimée à 16 ¼ po. Le couvercle du trou d'homme est fixé au réservoir par deux barrures munies d'un boulon chacune. Un joint d'étanchéité qui se fixe entre le couvercle et la paroi intérieure du réservoir permet de sceller le trou d'homme (voir photos ci-dessous et schéma page suivante).

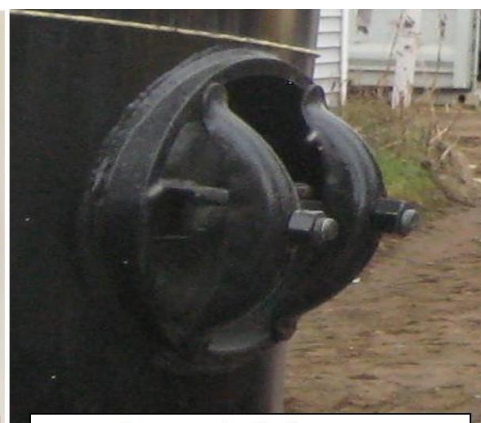
Couvercle fixé sur un équipement similaire

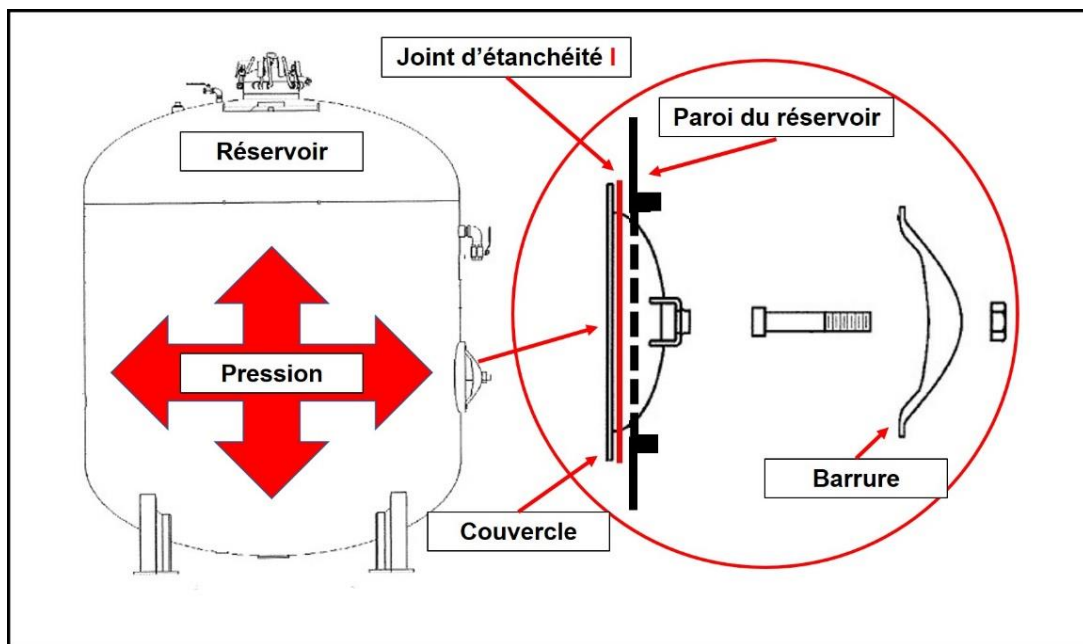
L'installation du couvercle et de son joint d'étanchéité est effectuée alors que le réservoir est dépressurisé. Ils sont insérés à l'intérieur d'un trou d'homme de forme elliptique plus petit que les dimensions extérieures du couvercle. Ils sont retenus à l'aide de deux barrures verticales. Un serrage de ces deux barrures est réalisé à l'aide d'un outil pour assurer un minimum de compression sur le couvercle et le joint d'étanchéité avant de remplir le réservoir d'abrasif et de le remettre sous pression. À la suite de la mise sous pression du réservoir, la pression comprime davantage le couvercle et son joint d'étanchéité contre la paroi interne du réservoir, rendant leur assemblage plus étanche. Le schéma suivant présente cette installation :

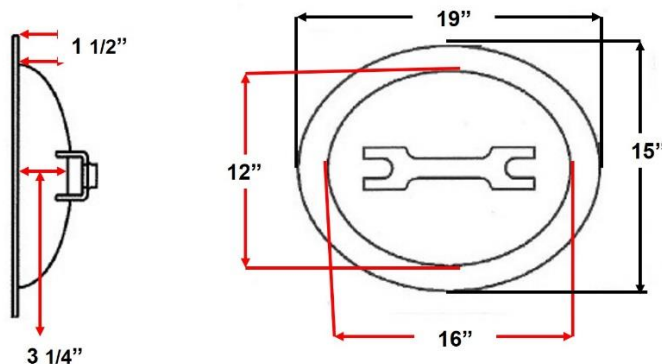
Schéma d'un couvercle de 12 po sur 16 po (Source : CNESST)

Les dimensions externes d'un couvercle adapté pour un trou d'homme de 12 po sur 16 po sont de 15 po sur 19 po. Les dimensions de la forme elliptique d'un tel couvercle sont de 12 po sur 16 po. Sa profondeur est de 3 1/4 po. Cette forme permet au couvercle d'avoir un contact avec le rebord de l'ouverture de 1 1/4 po à la verticale et de 1 3/8 po à l'horizontale. Elle permet également de bien centrer le couvercle dans l'ouverture du réservoir dont les dimensions sont de 12 1/2 po sur 16 1/4 po et d'éviter son déplacement dans cette même ouverture.

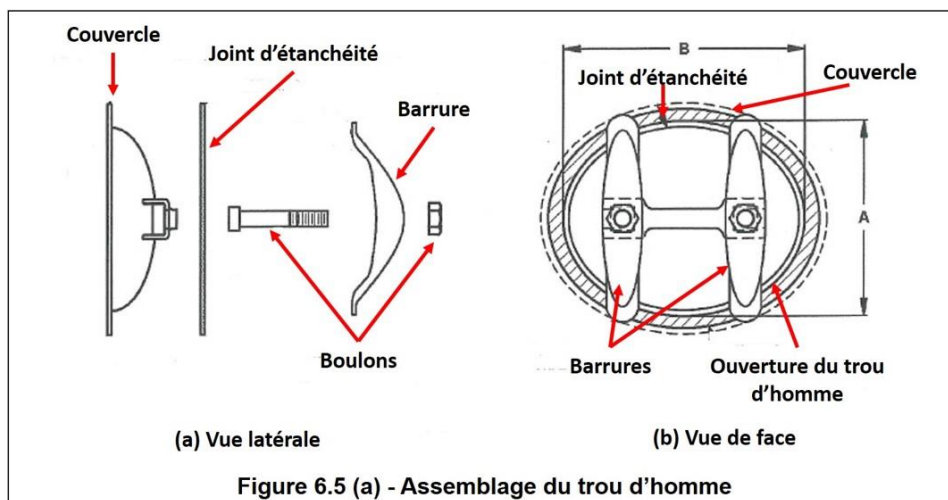
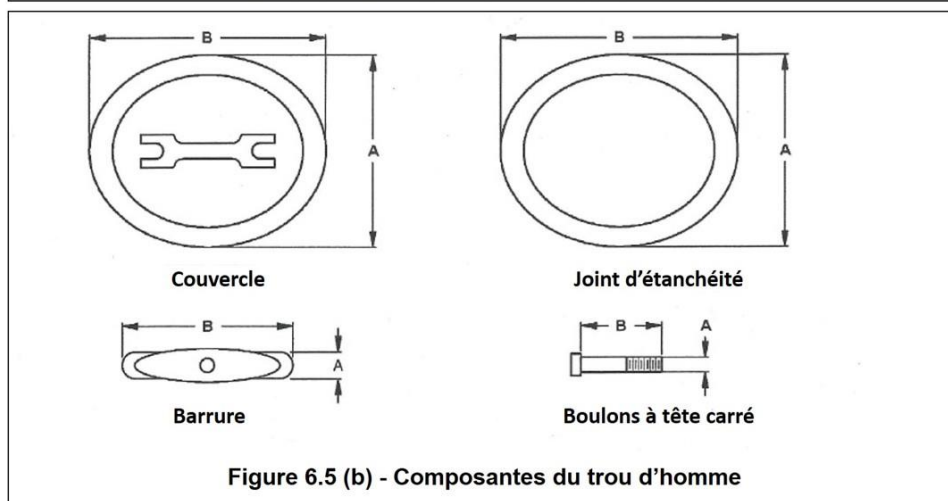
Figure 6.5 (c) – Dimensions des composantes du trou d'homme

6.5.1. Vérifiez que le couvercle du trou d'homme, les barrures, les boulons et le joint sont de dimensions correctes pour la taille de l'ouverture du trou d'homme du récipient sous pression.

- a) Mesurez et notez les dimensions intérieures "A" et "B" de l'ouverture du trou d'homme. Voir figure 6.5 (a)
- b) Identifiez la taille de l'ensemble du trou d'homme en comparant les mesures de l'ouverture de l'étape « a » aux dimensions indiquées dans le tableau 6.5 (c)
- c) Vérifiez que les dimensions du couvercle, des barrures, des boulons et du joint correspondent aux dimensions correspondantes indiquées dans le tableau 6.5 (c). Remarque : Les dimensions réelles peuvent varier jusqu'à 1/4 de po de celles indiquées dans le tableau 6.5 (c).
- d) Remplacez toute composante qui n'est pas de dimension appropriée. Des dimensions inadéquates indiquent que la composante fait partie d'un assemblage de trou d'homme de taille différente.

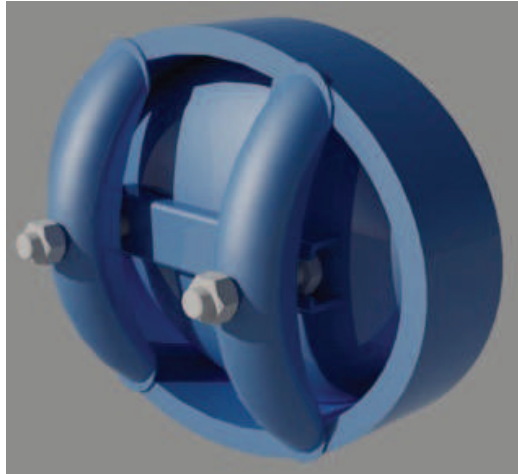
Figure 2 – Configuration typique d'un trou d'homme incluant la mécanique externe

Fait à noter, le couvercle est inséré à l'intérieur d'un trou elliptique plus petit que les dimensions extérieures du couvercle. Ainsi, plus la pression augmente dans le réservoir, plus le joint d'étanchéité est comprimé, rendant l'assemblage de plus en plus étanche. L'installation du couvercle est effectuée alors que le réservoir est dépressurisé, à l'aide de deux barrures verticales, comme illustré à la figure 2 (photographie 6). Un serrage est réalisé à l'aide d'une clé à molette ou autre outil similaire pour assurer un minimum de compression sur le joint d'étanchéité avant de remettre le sable abrasif et enfin la pression d'air comprimé.

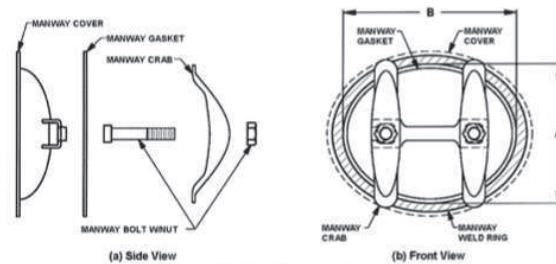
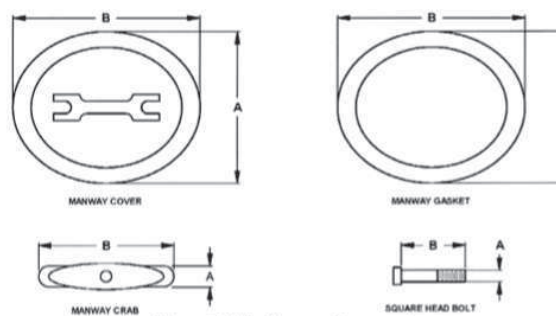
Figure 3 – Dimensions typiques de trous d'homme 11" X 15" et 12" X 16"

Les dimensions du couvercle impliqué dans l'accident étaient similaires à celles typiques indiquées par l'industrie pour un couvercle de dimension nominale 11" X 15" (voir extrait du manuel d'opération de *Schmidt* à la figure 3). Les dimensions internes du trou d'homme fixe soudé sur le réservoir fait par *Quick Tanks* étaient de 12 1/2" X 16 1/4". Les dimensions nominales externes réelles du couvercle 11" X 15" étaient de 13 1/2" X 17 1/2", donnant un potentiel de contact avec le rebord de l'ouverture du trou d'homme d'au maximum 1/2" à la verticale et de 5/8" à l'horizontale si le couvercle était parfaitement centré dans le trou d'homme.

Après analyse des données reçues, nous en venons à la conclusion que le couvercle était trop petit pour être installé dans l'ouverture ayant les dimensions nominales de 12" X 16" préalablement faites sur le réservoir de *Quick Tanks*. Le fait de ne pas avoir eu une soupape de surpression ajustée à 150 PSIG n'explique pas cet incident, car ce type d'équipement, malgré la pression de conception de 150 PSIG, peut supporter plus de 200 PSIG sans rupture si l'entretien est bien effectué. Si un couvercle de dimension nominale de 12" X 16" avait été utilisé au lieu du 11" X 15" impliqué dans l'incident, aucun accident n'aurait eu lieu même avec un changement de joint d'étanchéité pour ce type de service (air comprimé et sable). Seul le décentrage du couvercle 11" X 15" dans une ouverture 12" X 16" découlant de l'utilisation d'un couvercle trop petit pour l'ouverture du trou d'homme explique l'incident.

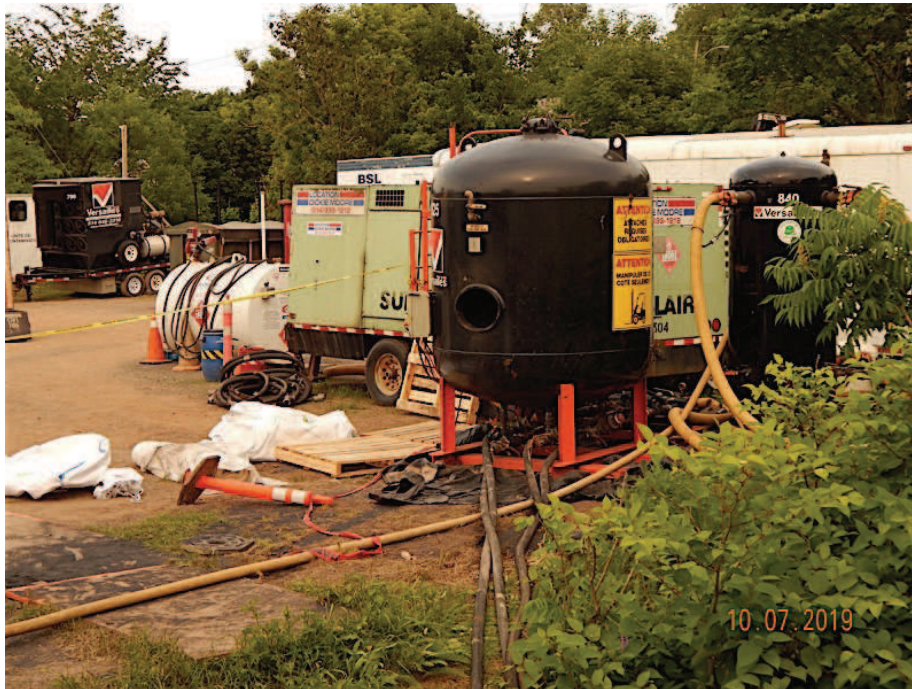
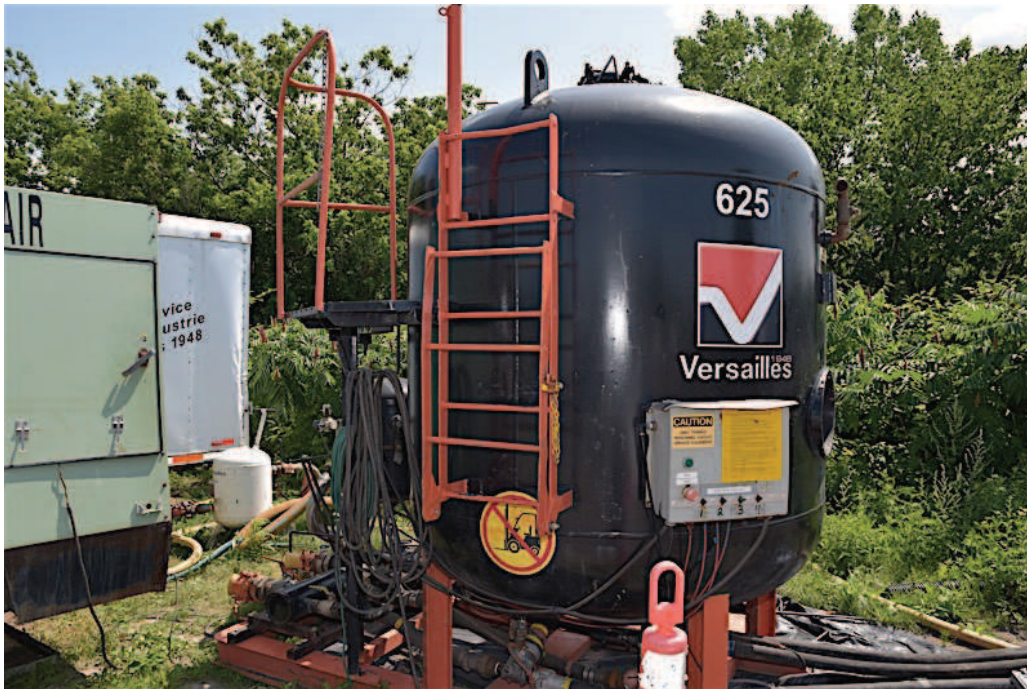
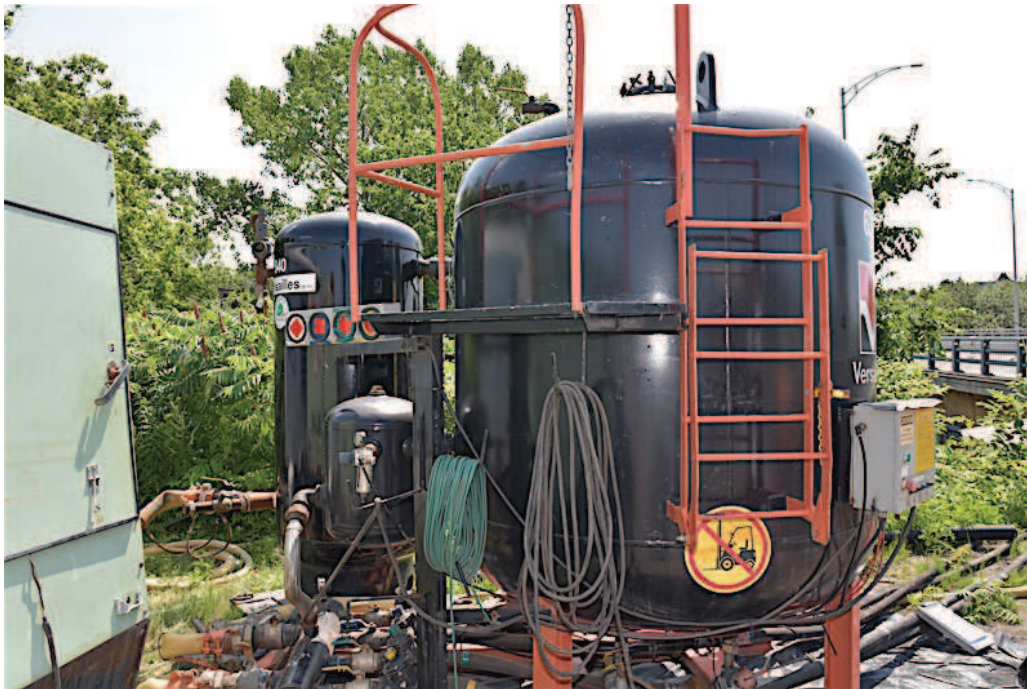
Photographie 1

Le réservoir (« *blast pot*») n° 625 était situé près de la route 132 (pointé par la flèche rouge de la figure 1) et le trou d'homme était orienté vers la route 132 et le passage piétonnier. Le réservoir, lors de l'explosion, a reculé d'une dizaine de pieds. Ce déplacement a été causé par le relâchement de l'énergie (air comprimé et sable) emmagasinée dans ce dernier (photographies 1 à 3).
