RAPPORT D'ENQUÊTE

**Accident ayant causé la mort d'un travailleur employé
chez les Entreprises PAVCO inc., située au
180, rue Armand-Majeau
à Saint-Roch-de-l'Achigan, le 9 mars 2020.**

**Service de la prévention/inspection - Lanaudière
Direction de la prévention/inspection – Rive-Nord**

Date du rapport : 1^{er} octobre 2020

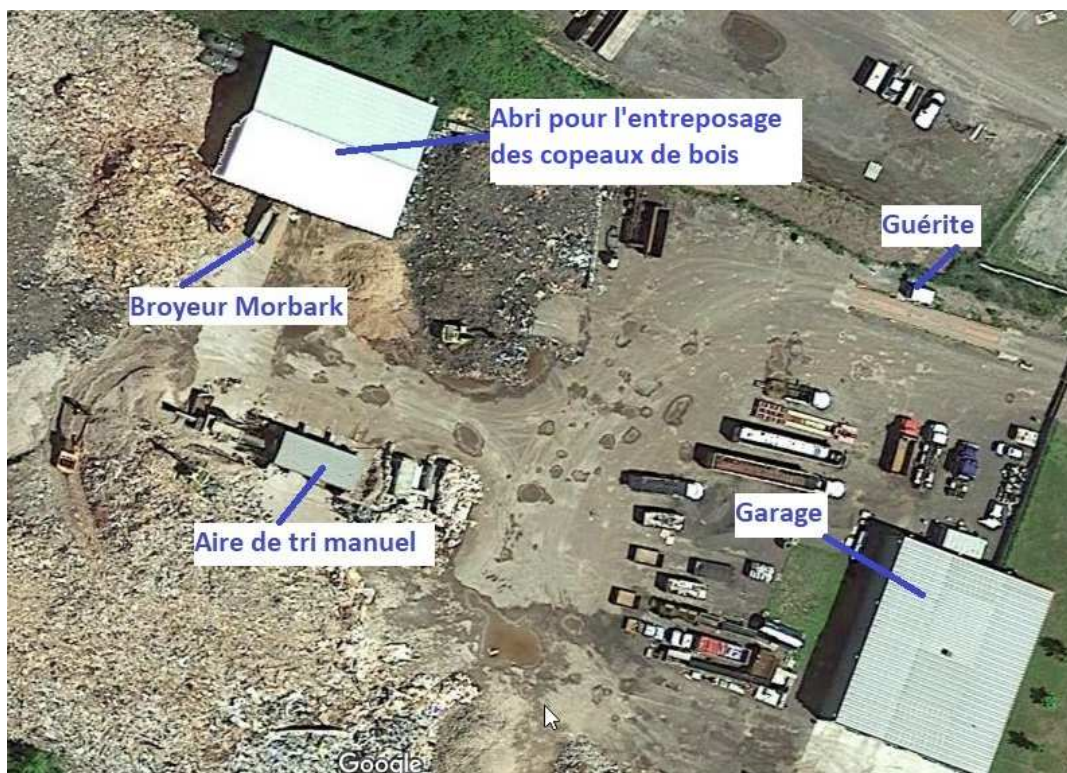
Photo 2 : Lieu de travail

Le site compte quatre bâtiments, soit la guérite où les chargements de matériaux secs sont enregistrés et pesés, le garage où se trouvent un atelier et des bureaux administratifs, l'aire de tri manuel ainsi qu'un abri, fermé sur trois côtés, pour l'entreposage des copeaux de bois. Le broyeur Morbark fait face à cet abri.

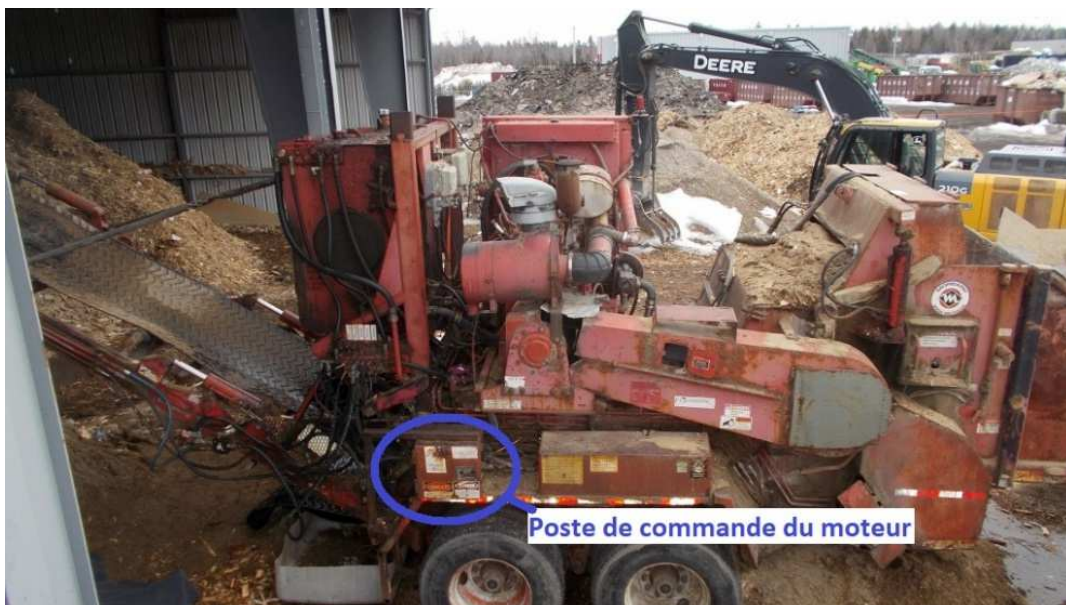
Photo 3 : Poste de commande du moteur du broyeur
Source : CNESST

Par la suite, au poste de commande du moteur du broyeur, il insère la clef dans l'interrupteur et la tourne afin de démarrer le moteur. Il laisse tourner le moteur à bas régime afin de le réchauffer. Il actionne un levier afin d'embrayer la prise de puissance hydraulique du broyeur. Il actionne un second levier afin d'embrayer la prise de puissance hydraulique du convoyeur d'évacuation des copeaux de bois.

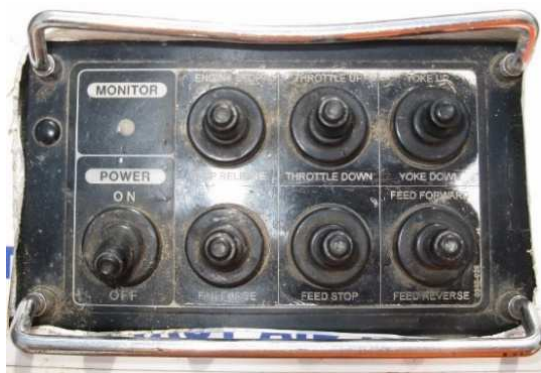
Photo 4 : Télécommande pour l'opération du broyeur
Source : CNESST

Ensuite, l'opérateur actionne le levier « *Throttle up* » de la télécommande pour l'opération du broyeur afin d'accélérer la révolution du moteur. Il prend position dans la pelle hydraulique et il manutentionne les matériaux de bois dans la trémie d'alimentation du broyeur.

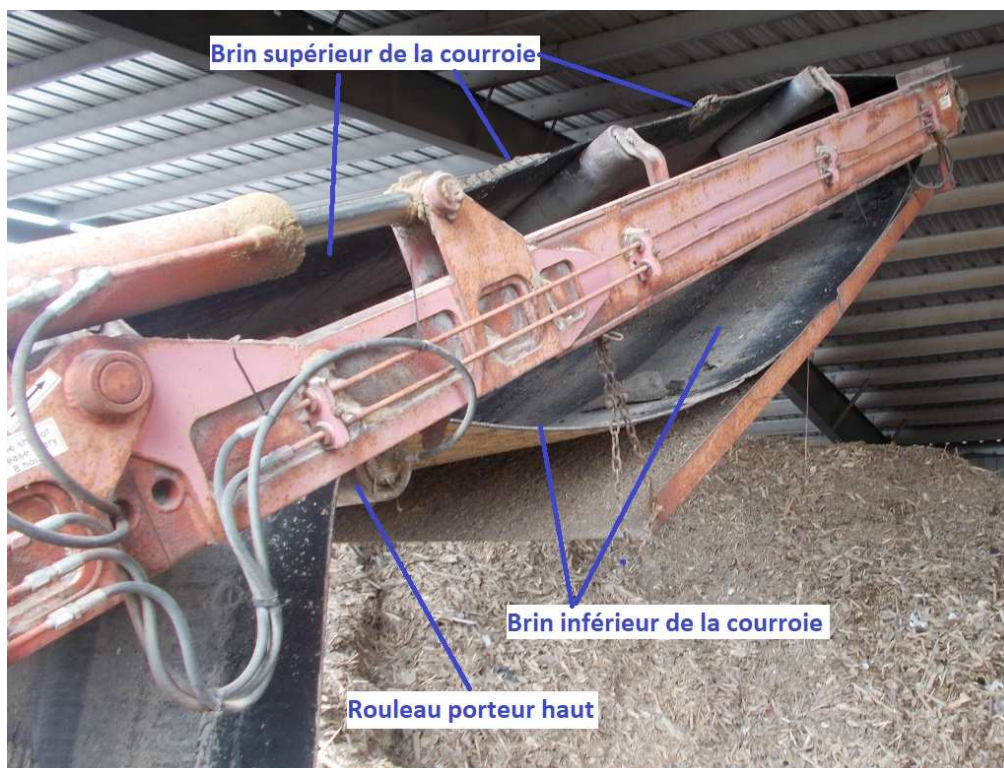
Photo 6 : Spécifications du convoyeur
Source : CNESST

Le convoyeur d'évacuation permet d'acheminer les copeaux de bois vers leur lieu d'entreposage via une courroie. Le déplacement de la courroie est assuré par des tambours d'entraînement. Le brin supérieur de la courroie repose sur cinq rouleaux porteurs. Le brin inférieur repose sur deux rouleaux porteurs. Le jour de l'accident, selon la dénivellation du terrain, le haut des rouleaux porteurs du brin inférieur se situe respectivement à 1,4 m (rouleau porteur bas) et 2 m (rouleau porteur haut) du niveau du sol. Une barre métallique transversale joignant les deux montants du convoyeur se situe à 10 cm au-dessus du rouleau porteur bas. Cette barre est parallèle à ce rouleau. Le brin inférieur de la courroie repose sur le rouleau porteur bas, et se situe donc sous la barre transversale.

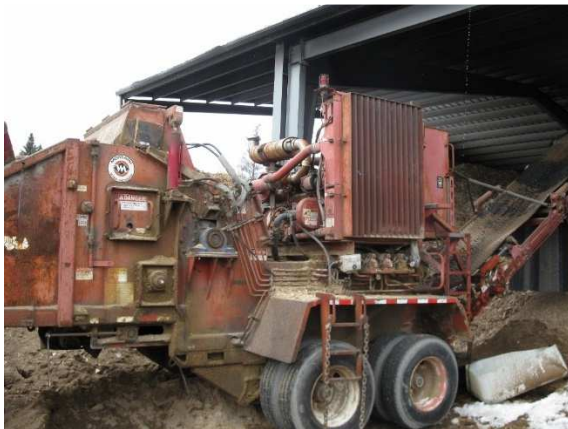
Photo 18 : Accès sur le dessus du broyeur
Source : CNESST

L'accès sur le dessus du broyeur se fait via une échelle métallique prévue par le fabricant. L'accès permet d'y effectuer, entre autres, des opérations d'entretien et de réparation sur le dessus du broyeur. Un ensemble de deux poulies et de deux courroies sont accessibles. Il y a risque qu'un travailleur se prenne la main ou le bras dans un des angles rentrants et se blesse.
