EN004291

RAPPORT D'ENQUÊTE

Accident ayant causé la mort du gérant du complexe Le Fort de la Montagne, situé au 3577, avenue Atwater, à Montréal, le 19 juin 2020

Date du rapport : 8 décembre 2020

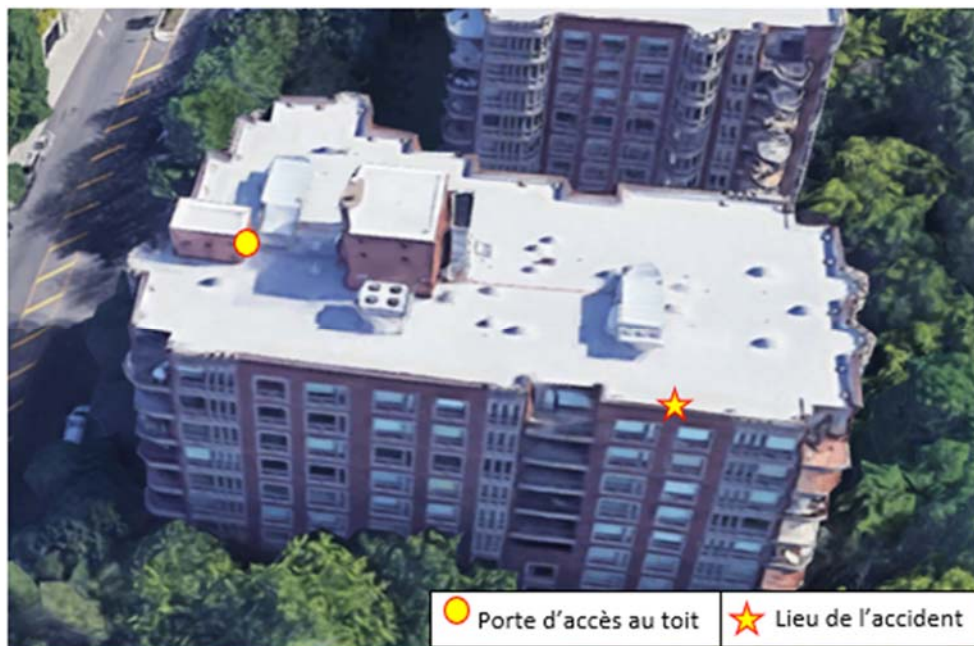
Photo 4 : Tour C – vue aérienne
(Source : Google Maps, modifiée CNESST)

Au 15^e étage de la tour C, on retrouve l'accès au toit. C'est un toit plat, d'une dimension d'environ 10 000 pi². Une réfection complète de ce dernier a été effectuée en 2015.
