EN004295

RAPPORT D'ENQUÊTE

**Accident ayant causé des brûlures graves à un travailleur de
l'entreprise 9301-7309 Québec inc.
(Entreprise de Ferme Agricole Idéal)
lors de travaux de nettoyage de toitures sur
une ferme située à Saint-Léonard-d'Aston le 5 juin 2020**

Date du rapport : 18 février 2021

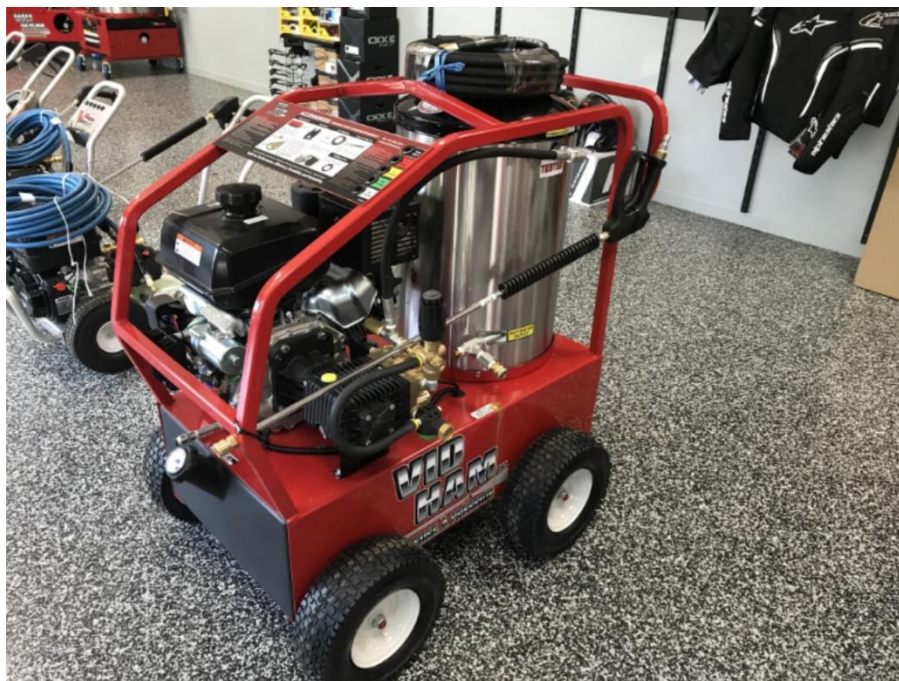
Figure 3 : Laveuse à pression avec chauffe-eau neuve (Source : CNESST)

Les deux autres laveuses à pression sont fixées dans le camion. Il s'agit de deux laveuses à pression de marque Vid-Ham avec chauffe-eau intégré (figure 3). Les moteurs fonctionnent à l'essence et les chauffe-eau au carburant diesel.

- Modèle PJO3504-12-K-GP
- Débit de 13,25 l/minute (3.5 GPM)
- Pression 27.6 MPa (4000 PSI)
- Moteur :
 - Marque Kohler
 - Modèle Command Pro CH440
 - Puissance de 10,4 kW (14 HP)
 - Capacité du réservoir d'essence : 7,0 litres
 - Démarrage électrique

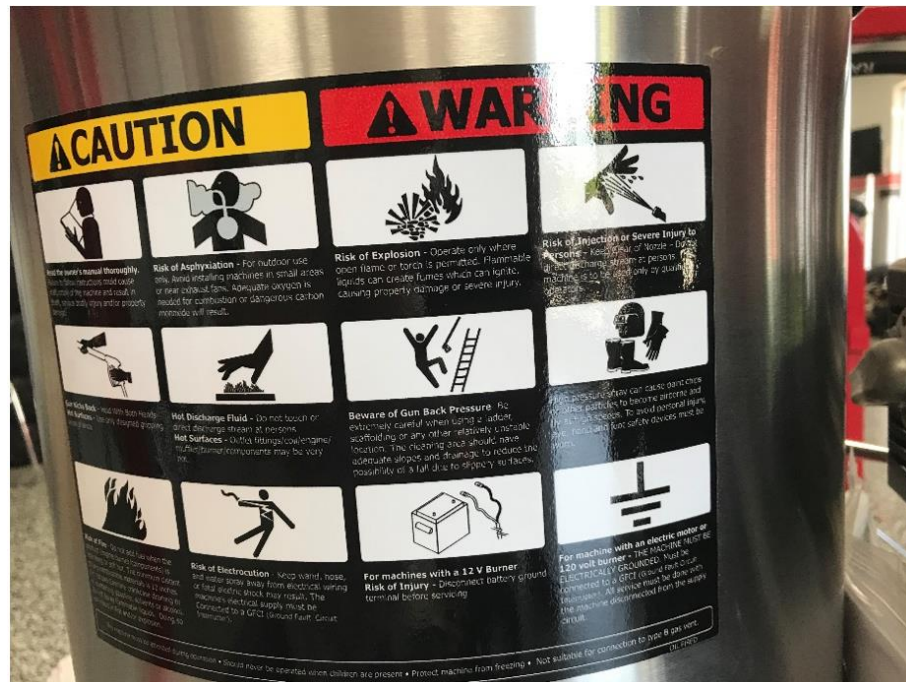
Figure 4 : Pictogrammes indiquant les dangers (Source : CNESST)

Sur les machines neuves, des pictogrammes sont apposés pour indiquer les dangers liés à l'utilisation de cet appareil (figures 4 et 5) :

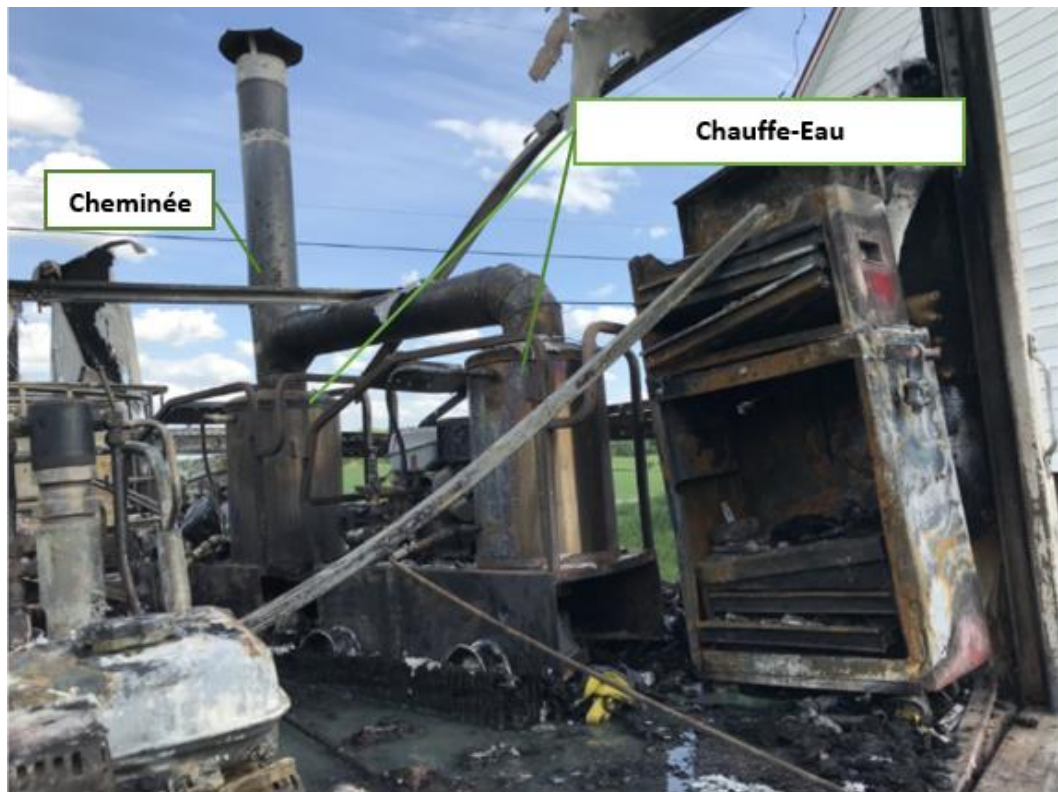
Figure 6 : Laveuses reliées par une cheminée (Source : CNESST)

Ces deux laveuses à pression avec chauffe-eau intégré sont reliées entre elles par une cheminée évacuant les gaz de combustion des chaudières à l'extérieur (figure 6).

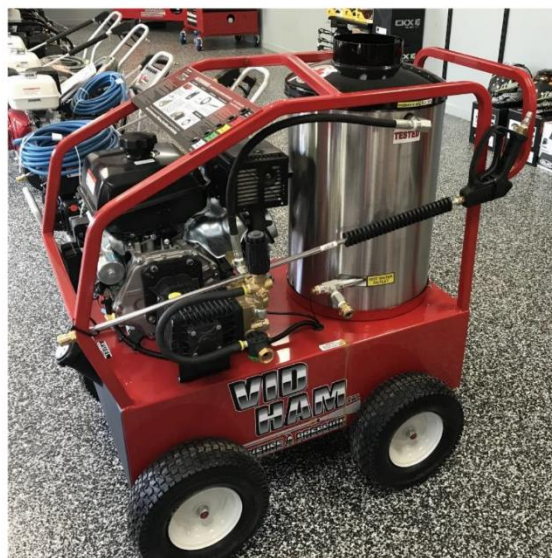
Figure 1 – Unité de lavage à pression identique à celles installées dans le camion cube
Photo : CNESST

Dans la boîte du camion cube, du côté droit, se trouvaient deux unités commerciales de lavage à eau sous pression de marque Vid-Ham mues par un moteur à combustion interne (MCI) et équipées d'une unité de chauffage de l'eau fonctionnant au diesel. Le jour de l'accident, l'unité de chauffage n'était pas utilisée.

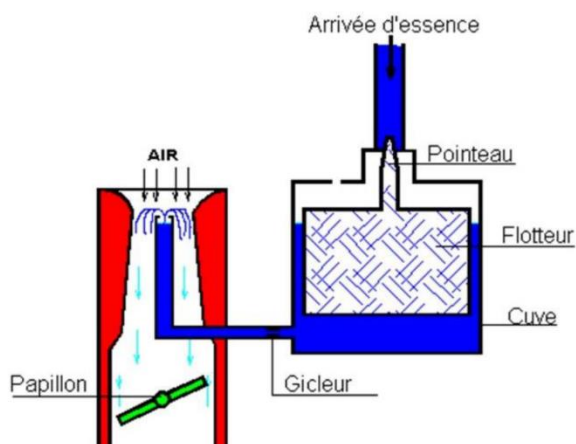
Figure 4 – Schéma simplifié du fonctionnement du carburateur

Ce carburateur simple corps de type horizontal comporte une cuve dans sa partie inférieure qui sert à accumuler une petite quantité d'essence permettant d'alimenter le gicleur en fonction du régime du moteur. L'essence arrivant du réservoir passe d'abord par une valve avant d'entrer dans la cuve. Tel qu'illustré à la figure 4, le débit d'essence est contrôlé par une flotte à l'intérieur de la cuve. Lorsque le niveau d'essence baisse, le pointeau relié à la flotte descend et libère l'orifice d'arrivée. Lorsque le moteur est arrêté, le niveau dans la cuve augmente jusqu'à ce que le pointeau obstrue totalement l'arrivée d'essence, ce qui empêche le réservoir de se vider par le carburateur.

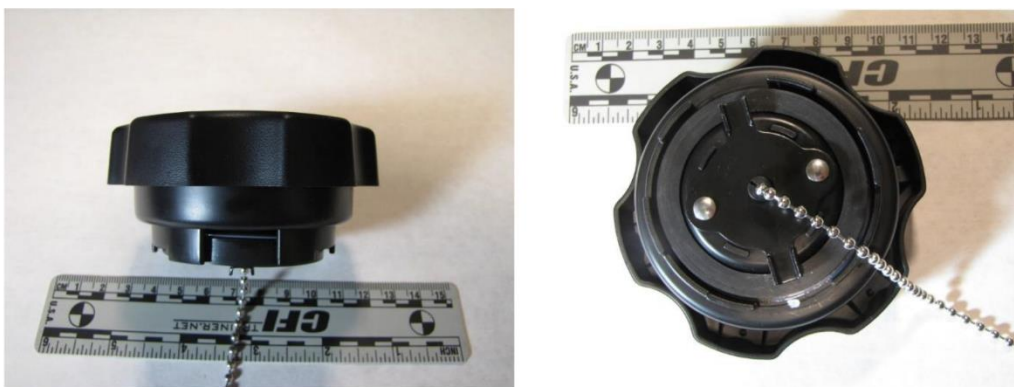
Figure 5 – Bouchon du réservoir d'essence vu de côté (à gauche) et vu de dessous (à droite)

Pour contrôler les pertes par évaporation provenant du réservoir d'essence, Kohler a fait appel à une conception du bouchon utilisant une cartouche de charbon actif. Cette conception est beaucoup plus complexe que celle des bouchons réguliers que nous avons l'habitude de voir sur ce type de réservoir. Le modèle installé sur le moteur CH440 comporte quinze (15) pièces en plus d'un volume d'environ 87 cm³ de charbon actif. Les figures 5 et 6 illustrent le modèle de bouchon 1717349 (numéro de pièce Kohler). Dans le texte qui suit, les numéros d'items réfèrent au bulles de la figure 6.

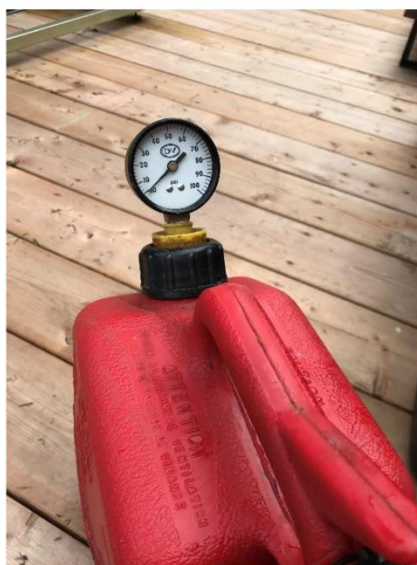
Figure 9 – Montage utilisé pour les essais de pression de vapeur réelle en contenant hermétique

Pour la première série d'essais effectuée au début de juillet 2020, nous avons utilisé un petit bidon d'essence semblable à ceux servant à remplir des scies à chaînes ou autres outils motorisés similaires. Une quantité de 4,5 litres y fut versée, ce qui représente environ 80 % de la capacité du contenant. Un manomètre fut installé à la place du bec verseur et le reste du contenant était scellé. Le contenant fut ensuite placé dans une cuve contenant de l'eau chaude dont la température était réglée à la valeur désirée. La pression fut mesurée une fois la température stabilisée et les résultats sont présentés dans les tableaux 2 et 3.

En milieu fermé, nous avons donc constaté que l'essence évaporée pouvait entraîner une hausse de pression appréciable dans le réservoir. L'essence achetée à la fin de mars étant plus volatile que celle achetée en juillet, il était normal de mesurer une pression de vapeur supérieure d'environ 1,5 lb/po² à une température autour de 50 °C.

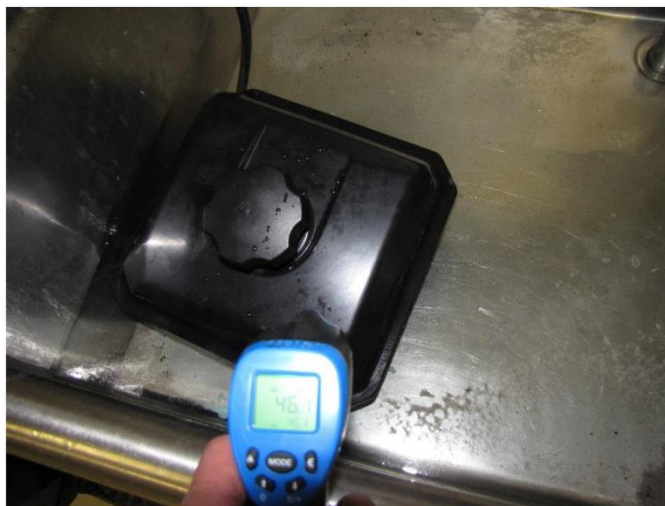
Figure 10 – Montage utilisé pour les essais sur un réservoir de moteur Kohler CH440

Pour la deuxième série d'essais, nous avons acheté un réservoir et un bouchon identiques à ceux du moteur impliqué. Un manomètre fut installé au bout d'une conduite raccordée à la sortie sous le réservoir. Une quantité d'essence équivalente à environ 80 % de la capacité du réservoir de 7 litres y fut versée et tout le réservoir fut plongé dans une cuve d'eau chaude dont nous contrôlions la température.
