EN004297**RAPPORT D'ENQUÊTE**

**Accident ayant causé la mort d'une travailleuse de
l'entreprise PF Soins de santé SRI, située au 1025, boulevard
Marcel-Laurin, à Saint-Laurent, le 23 septembre 2020**

**Service de la prévention-inspection de Montréal – Établissements 3
Direction de la prévention-inspection de Montréal – Établissements**

Date du rapport : 4 mars 2021

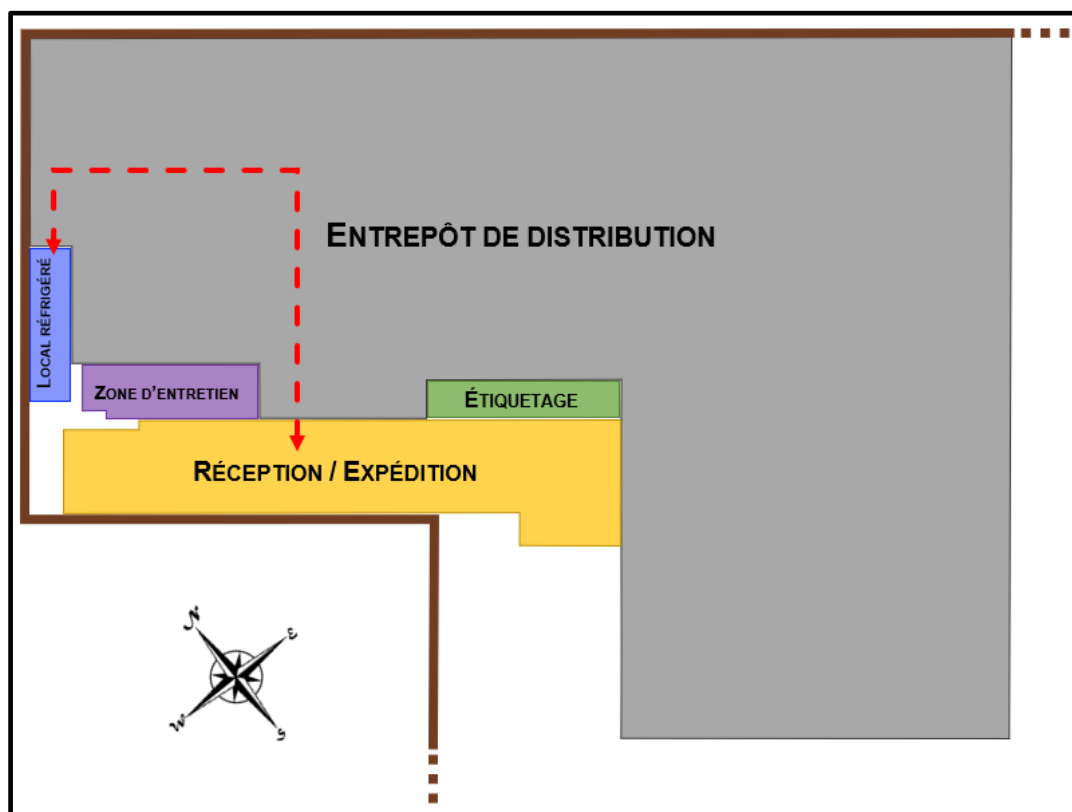
Figure n° 4 : Trajet utilisé pour le transport des palettes du lot de vitamines (Source : CNESST)

Vers 16 h 11, l'opératrice à l'entrepôt dépose une palette devant la grande porte du local réfrigéré et attend sa collègue [T]. Cette dernière la rejoint, dépose sa palette à proximité et repart chercher une autre palette au quai. L'opératrice à l'entrepôt dégage sa palette qui gêne l'entrée du local réfrigéré puis retourne au quai. Sa collègue [T] revient avec une autre palette qu'elle place dans le local réfrigéré. Cette dernière entre ensuite les deux palettes déposées précédemment à proximité de la porte. Pendant ce temps, l'opératrice à l'entrepôt amène une sixième palette. Vers 16 h 14, la collègue [T] sort du local réfrigéré et s'arrête pour discuter avec l'opératrice à l'entrepôt. Elle lui mentionne qu'il n'y a plus d'alvéole disponible et lui donne la consigne de déposer sa palette au fond, directement dans l'allée du local réfrigéré. Vers 16 h 15, l'opératrice à

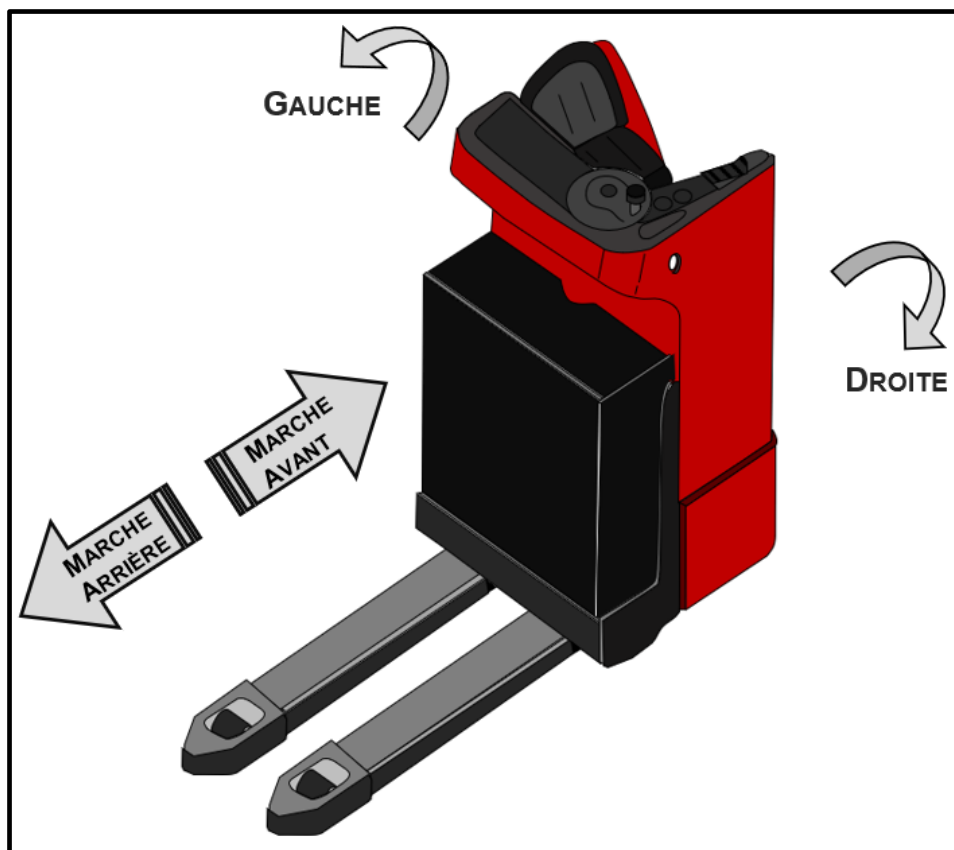
Figure n° 5 : Représentation des sens de direction du transpalette T20S
(Source : CNESST)

Arrivée vers le fond du local, l'opératrice à l'entrepôt inverse le sens de direction et effectue un virage vers la droite en marche avant dans une alvéole libre d'entreposage. La palette est toujours en place sur les fourches de son transpalette. Pendant que l'avant du transpalette entre dans l'alvéole sous la lisse, l'opératrice à l'entrepôt fait dos à celle-ci. C'est à ce moment que sa tête se fait écraser entre la lisse inférieure du palettier et le dossier de charge de son transpalette.

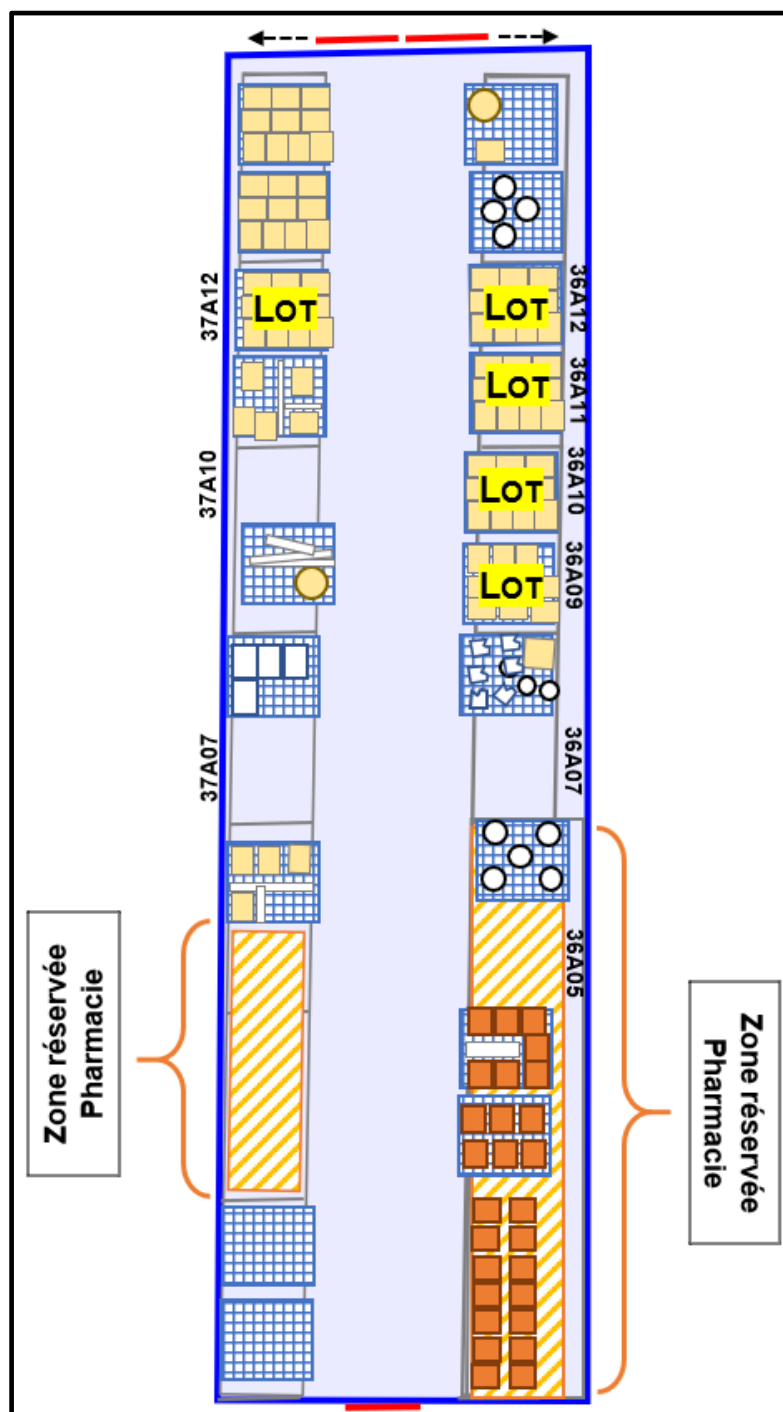
Figure n° 8 : Représentation en plan du premier niveau d'entreposage des palettiers précédant l'entrée de l'opératrice à l'entrepôt dans le local réfrigéré (Source : CNESST)

Le jour de l'accident, les alvéoles réservées pour la pharmacie de la rangée n° 37 sont libres d'entreposage. Une alvéole est libre dans la zone réservée de la rangée n° 36, soit l'alvéole 36A05 où a eu lieu l'accident. Avant l'entrée de l'opératrice à l'entrepôt dans le local réfrigéré, 5 palettes du lot de vitamines venaient d'être placées dans des alvéoles libres des rangées n° 36 et n° 37 par sa collègue [T].

Comme l'alvéole 37A10 est encombrée par la palette placée dans l'alvéole adjacente et que la collègue [T] croit que les alvéoles 36A07 et 37A07 sont réservées à la pharmacie, elle mentionne alors à l'opératrice à l'entrepôt qu'il n'y a plus d'alvéole disponible. Elle lui donne la consigne de déposer sa palette au fond, directement dans l'allée du local réfrigéré. C'était la première fois que l'opératrice à l'entrepôt allait porter une palette dans la zone réfrigérée.
