# **RAPPORT D'ENQUÊTE**

**Accident ayant causé la mort d'un travailleur de l'entreprise  
Grues J.M. Francoeur inc. survenu au parc éolien de Lac-Alfred,  
le 10 juin 2020**

**Service de la prévention-inspection - Gaspésie-Iles-de-la-Madeleine et  
Bas-Saint-Laurent  
Direction de la prévention-inspection Sud-Est**

**Date du rapport : 31 mars 2021**

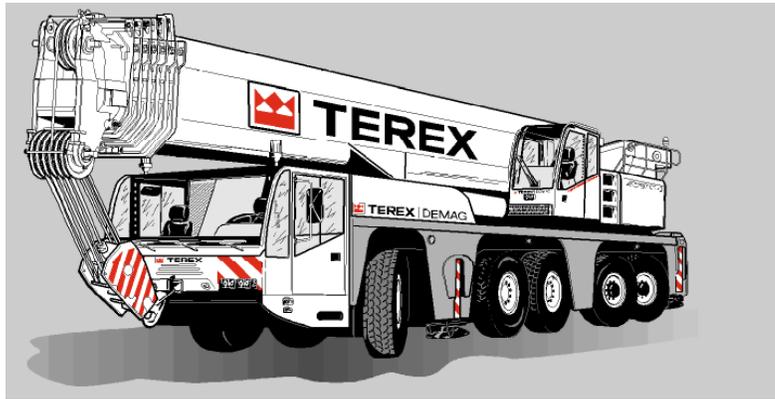
Image 5 : Grue Terex/Demag AC200 en configuration pour le transport  
(Source : manuel Terex/Demag AC200)

La grue démontée lors de l'événement est de marque Terex/Demag, modèle AC200-01, numéro [ ... ], d'une capacité de 240 tonnes. La grue est illustrée en configuration de transport à l'image 5. Celle-ci est utilisée lors des travaux sur l'éolienne avec une extension de la flèche principale, appelée fléchette. La fléchette utilisée comprend trois sections. Sur l'image 6, les sections de la fléchette sont identifiées par les chiffres 2, 3 et 4. La section 4 peut être repliée sur la section 3, ainsi les deux sections demeurent reliées et forment un assemblage (voir l'image 7). La section 4 étant plus courte que la section 3, la longueur de l'assemblage correspond à la longueur de cette dernière, soit de 9 351 mm.

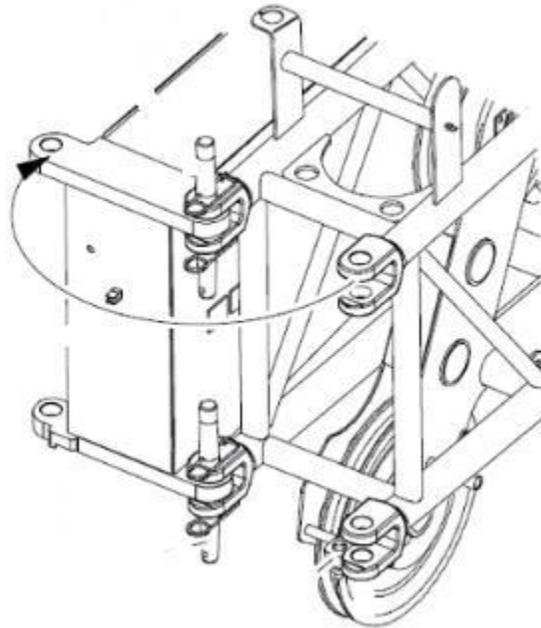
Image 7 : La section 4 repliée sur la section 3 (Source : manuel Terex/Demag AC200)

La masse de l'assemblage des sections 3 et 4 est de 1 770 kg (3 895 lb).
