# **RAPPORT D'ENQUÊTE**

**Accident ayant causé la mort d'un travailleur de l'entreprise  
Sablière Nord-Sud inc., à l'érablière de [ ... ],  
située au [ ... ], le 4 mai 2020**

**Service de la prévention-inspection de la Chaudière-Appalaches  
Direction de la prévention-inspection Sud-Est**

**Date du rapport : 1 mars 2021**

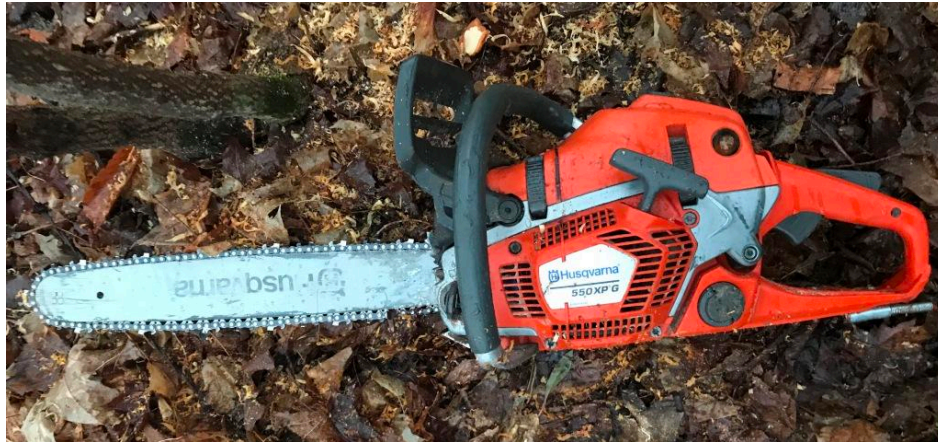
Lors de l'accident, le travailleur utilise sa propre scie à chaîne de marque Husqvarna, modèle 550 XPG, 2018. Le poids de cette dernière est de 6,7 kg après sa pesée. C'est le travailleur qui en assure l'entretien et effectue son aiguisage.

### **Scie à chaîne utilisée par le travailleur**

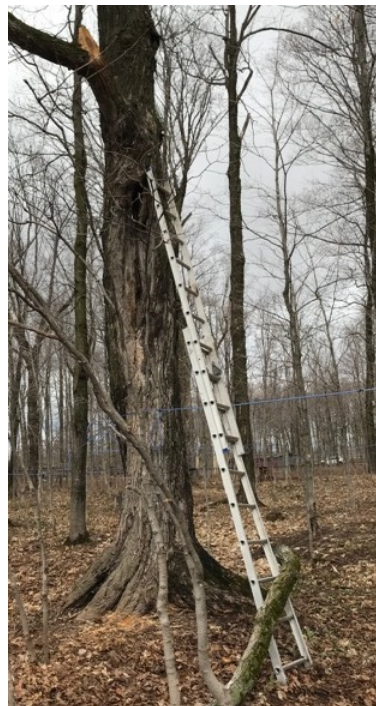
Une échelle coulissante à deux sections a également été utilisée par le travailleur. Chaque section compte 10 échelons. Elle est d'une longueur totale de 6 mètres.

### **Échelle coulissante utilisée par le travailleur**

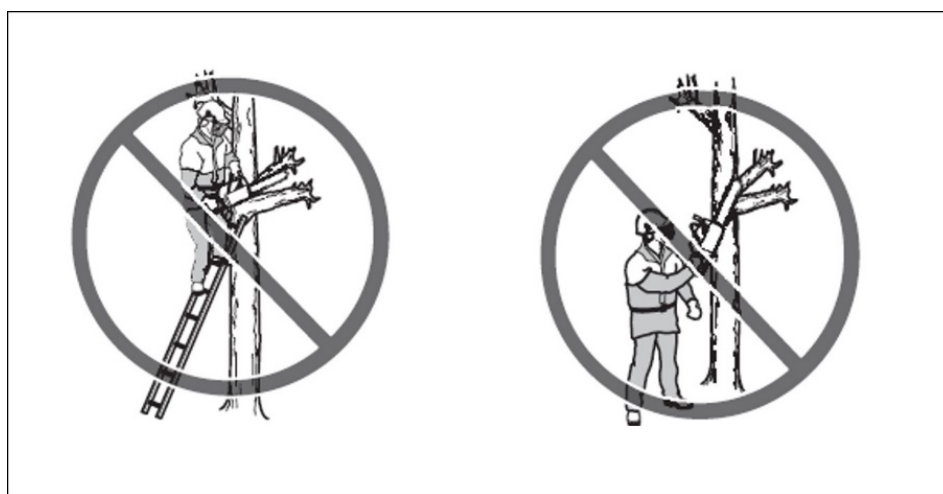
Le fabricant précise de ne pas tenter d'émonder ou d'ébrancher un arbre sur pied sauf si la personne est formée pour le faire. Afin de conserver le contrôle de la scie à chaîne, toujours conserver une position stable. Ne jamais travailler dans une échelle, dans un arbre ou sur tout autre support ne garantissant pas une bonne sécurité. Il précise également de ne pas utiliser la scie à chaîne au-dessus de la hauteur des épaules. Cette situation peut entraîner la perte de contrôle de la scie à chaîne et provoquer des blessures graves, voire mortelles. Des pictogrammes accompagnent ces deux consignes dans le manuel :

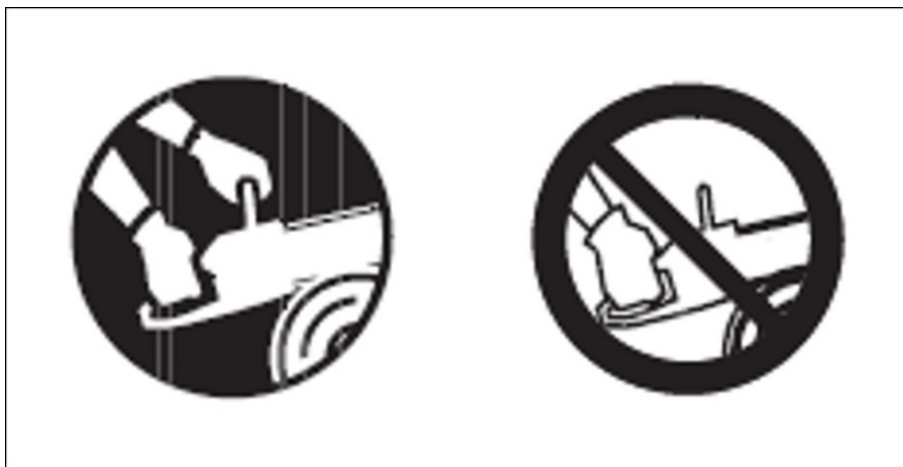
Dans ses consignes de sécurité, le fabricant prévient l'utilisateur de ne pas utiliser la scie à chaîne en la tenant d'une seule main. Une utilisation d'une seule main peut causer des blessures graves à l'utilisateur et aux personnes se trouvant à proximité. Une scie à chaîne est prévue pour être utilisée à deux mains. Des pictogrammes illustrent ces consignes de sécurité.

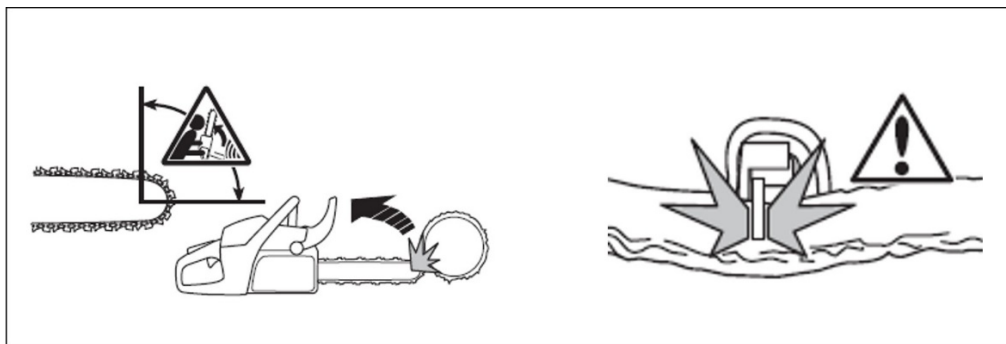
Concernant l'effet de rebond, le fabricant émet des directives pour le prévenir. Selon le fabricant, un rebond peut se produire quand le nez ou l'extrémité du guide-chaîne heurte un objet ou quand le bois se referme et coince la chaîne dans l'entaille. Un contact entre l'extrémité du guide-chaîne et un objet peut engendrer mouvement soudain vers l'arrière, repoussant le guide-chaîne vers le haut et l'arrière, en direction de l'utilisateur. Le pincement de la chaîne le long du sommet du guide peut aussi engendrer un mouvement rapide du guide vers l'arrière, en direction de l'utilisateur. Chacun de ces mouvements de réaction peut faire perdre à l'utilisateur le contrôle de la scie à chaîne et causer des blessures graves ou mortelles. Des pictogrammes illustrent ces différentes situations :

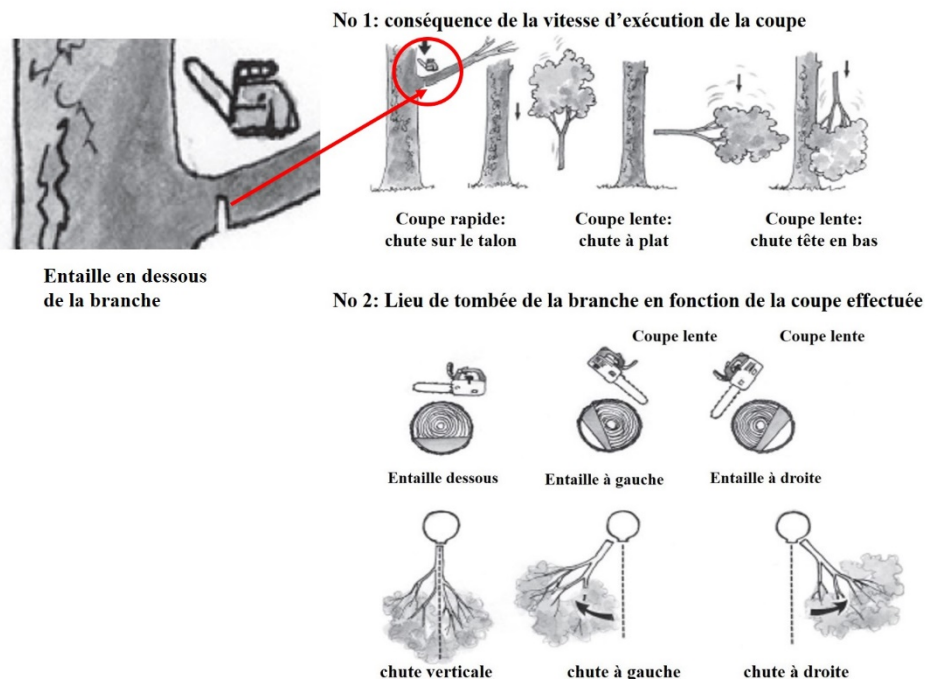
Selon ce guide, avant de procéder à la coupe d'une branche, il importe de repérer la zone de tension ou de compression de la branche et d'effectuer un premier trait de scie dans cette zone. Il est également important de se placer de façon à ne pas être frappé par la branche coupée ou attrapé par le système de cordage (rétention ou guidage). La vitesse d'exécution de la coupe et le choix de l'entaille détermineront la manière dont la branche se détachera de l'arbre et le lieu où elle tombera. Les schémas no 1 et no 2 ci-dessous illustrent les conséquences de la vitesse d'exécution de la coupe et le lieu de tombée de la branche en fonction de l'entaille et de la coupe effectuées.
