EN004307

RAPPORT D'ENQUÊTE

**Accident ayant causé la mort d'un directeur
du Groupe Motoplex St-Eustache,
situé au 410, rue Dubois à Saint-Eustache,
le 18 septembre 2020**

**Service de la prévention-inspection des Laurentides
Direction de la prévention-inspection Rive-Nord**

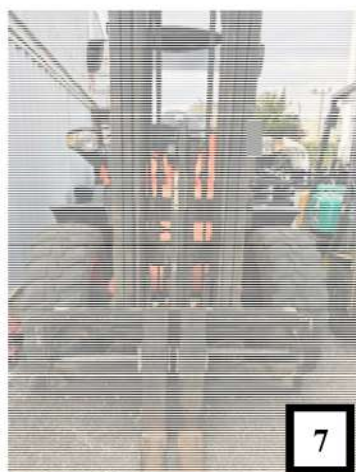
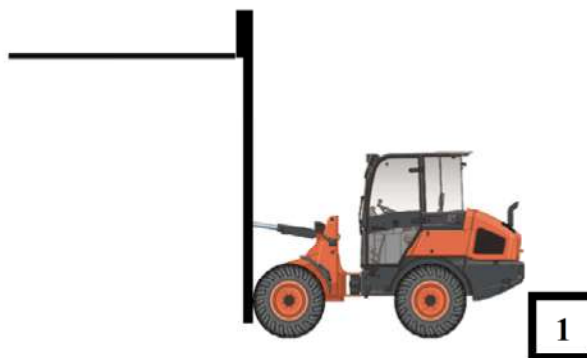
Photo 7 et figure 1 : Chariot élévateur Kubota

Le chariot élévateur n'est pas muni d'une plaque signalétique de capacité de charge, mais son mât en possède une. Celle-ci indique une capacité de charge de 2388 kg (5265 lb) à 600 mm (24 po) du talon des fourches à une hauteur de 5,13 m (202 po). Le chariot élévateur a une largeur de 1,72 m

Il est équipé de fourches d'une longueur de 1200 mm (48 po) et utilisé avec des rallonges de fourches de 2150 mm (84 po). Les rallonges de fourches ne portent pas d'inscription. Elles ont une largeur de 12 cm, une épaisseur de 6 cm et un poids approximatif de 23 kg (50 lb) chacune. Le tablier, muni d'un dossier d'appui de charge, a une largeur de 1,07 m et une hauteur de 1,20 m.

La longueur totale du chariot élévateur avec les rallonges de fourches est de 4,48 m et sa largeur au niveau des roues est de 1,02 m. Le chariot élévateur possède des roues pneumatiques. La direction de ce chariot élévateur se fait par la rotation des roues arrière et le point de pivot est au niveau de l'essieu des roues avant. Le rayon de braquage du chariot est 1,98 m.

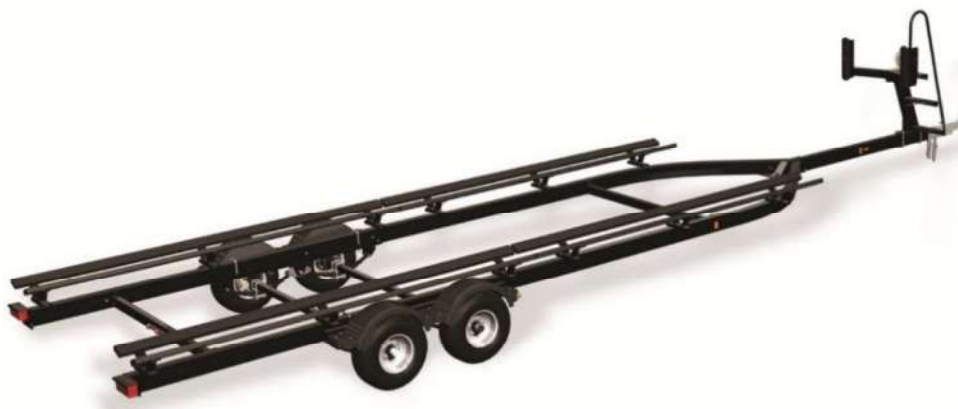
Photo 11 : Remorque à double essieu ShoreLand'r pour ponton

Les remorques déchargées le jour de l'accident sont des remorques à double essieu de marque ShoreLand'r portant le numéro de modèle PT2547TBB16. Elles sont conçues pour le transport de pontons dont la longueur varie entre 6,71 m à 7,62 m (22 à 25 pieds). Elles ont une capacité de charge de 2131 kg. L'employeur nous informe avoir fait une première commande de ces remorques chez un nouveau fournisseur le 27 juillet 2020. La commande est constituée de 30 remorques à double essieu, de 15 remorques pour ponton à simple essieu et de 17 remorques pour motomarine.

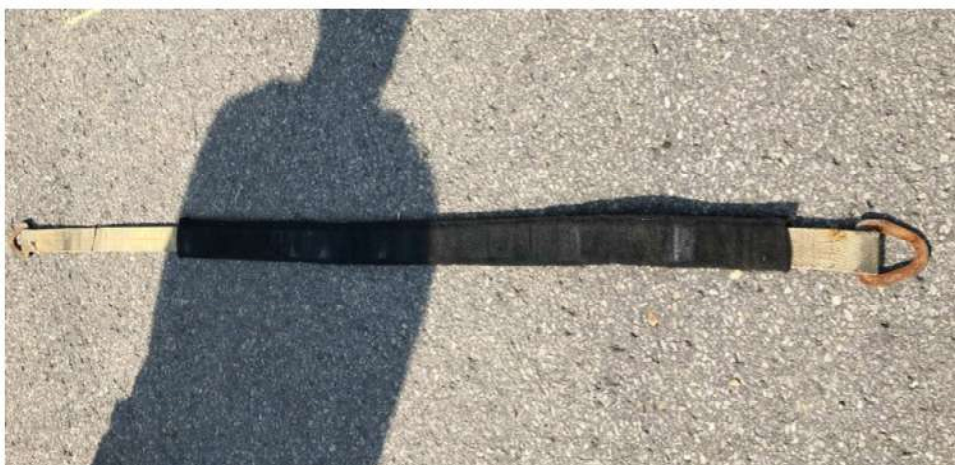
Les élingues de nylon sont installées en panier autour des trois châssis, de chaque côté, à raison de deux à l'avant et deux à l'arrière.

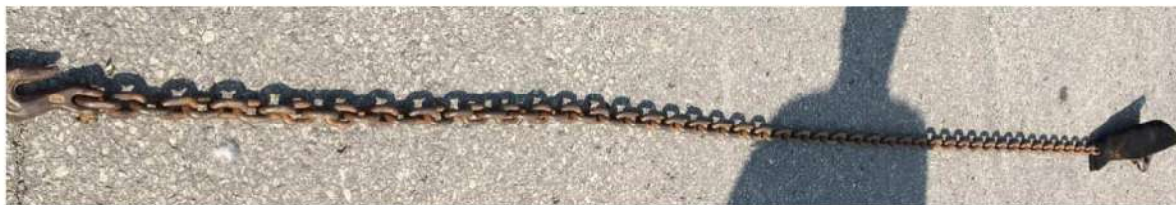
Photo 20 : Chaîne d'arrimage

Les chaînes ont une longueur de 2,67 m et sont munies d'un crochet ouvert (sans linguet) à une extrémité et d'un crochet de chaîne (prévu pour la raccourcir) à l'autre extrémité.

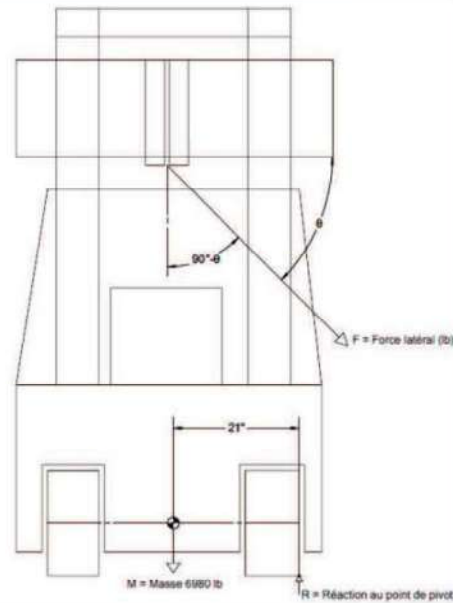
On peut donc conclure que la chaîne devait se trouver à environ 43 degrés d'angle par rapport à la verticale quand le chariot est devenu instable.

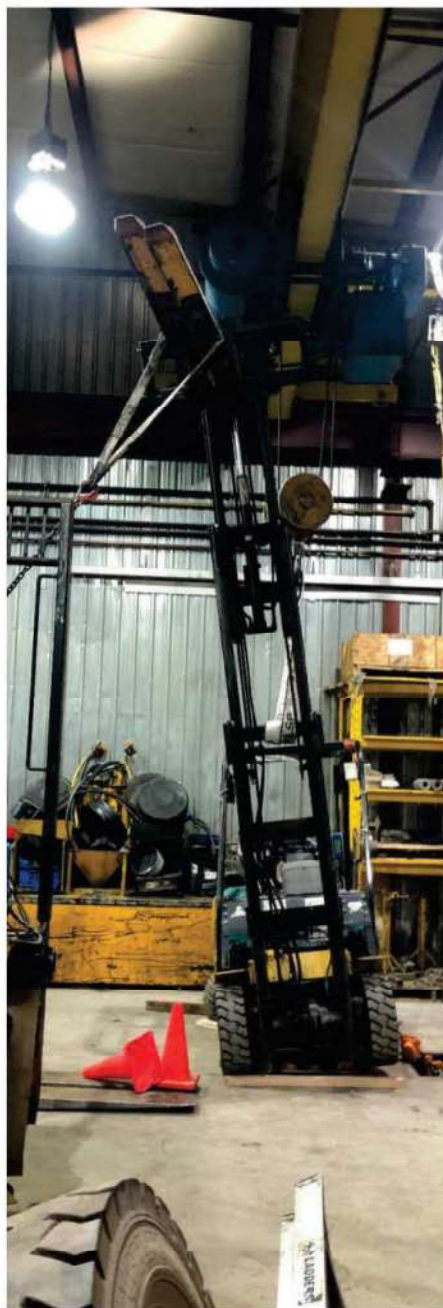
Angle de 8°

D'un autre côté, les résultats présentés dans le tableau indiquent la force nécessaire, appliquée à 1010 mm du talon des fourches, pour faire pencher le mât du chariot élévateur de 8° et causer son renversement. Cette force varie autour de 340 kg (750 lb) appliquée avec un angle de 53° par

rapport à l'horizontale. La charge réelle sur les fourches lors de l'accident était autour de 688 kg, soit près du double de la force nécessaire pour causer le renversement du chariot élévateur.
