RAPPORT D'ENQUÊTE

**Accident ayant causé la mort d'un travailleur de l'entreprise
Location Jesna inc. survenu le 8 avril 2021 sur l'autoroute 20 Est à
Saint-Cyrille-de-Wendover**

**Service de la prévention-inspection Mauricie et Centre-du-Québec
Direction de la prévention-inspection Capitale-Nationale et Centre-Nord**

Date du rapport : 23 novembre 2021

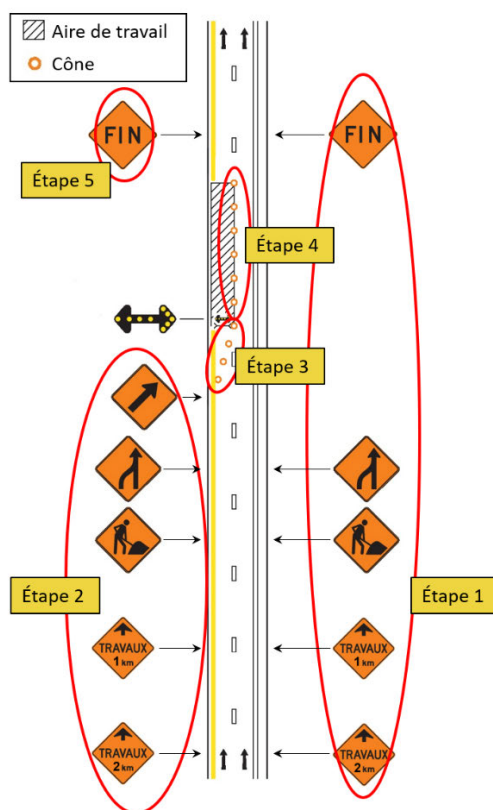
- 1- Installation des dispositifs de signalisation dans l'accotement de droite;
- 2- Installation des dispositifs de signalisation dans l'accotement de gauche;
- 3- Installation du biseau dans la voie de gauche;
- 4- Installation des dispositifs de signalisation fermant l'aire de travail dans la voie de gauche;
- 5- Installation d'un dispositif de signalisation dans l'accotement de gauche (panneau « Fin des travaux »).

Figure 6 : Cinq étapes d'installation des dispositifs de signalisation
Source : CNESST

Bien que l'accident se soit produit lors de l'installation du premier panneau de signalisation de l'étape 1, ultérieurement, lors de l'étape 2, le VP-AIFV aurait eu à entraver la voie de gauche pour l'installation des panneaux de signalisation du côté de l'entrave des travaux à venir (voir figure 6).

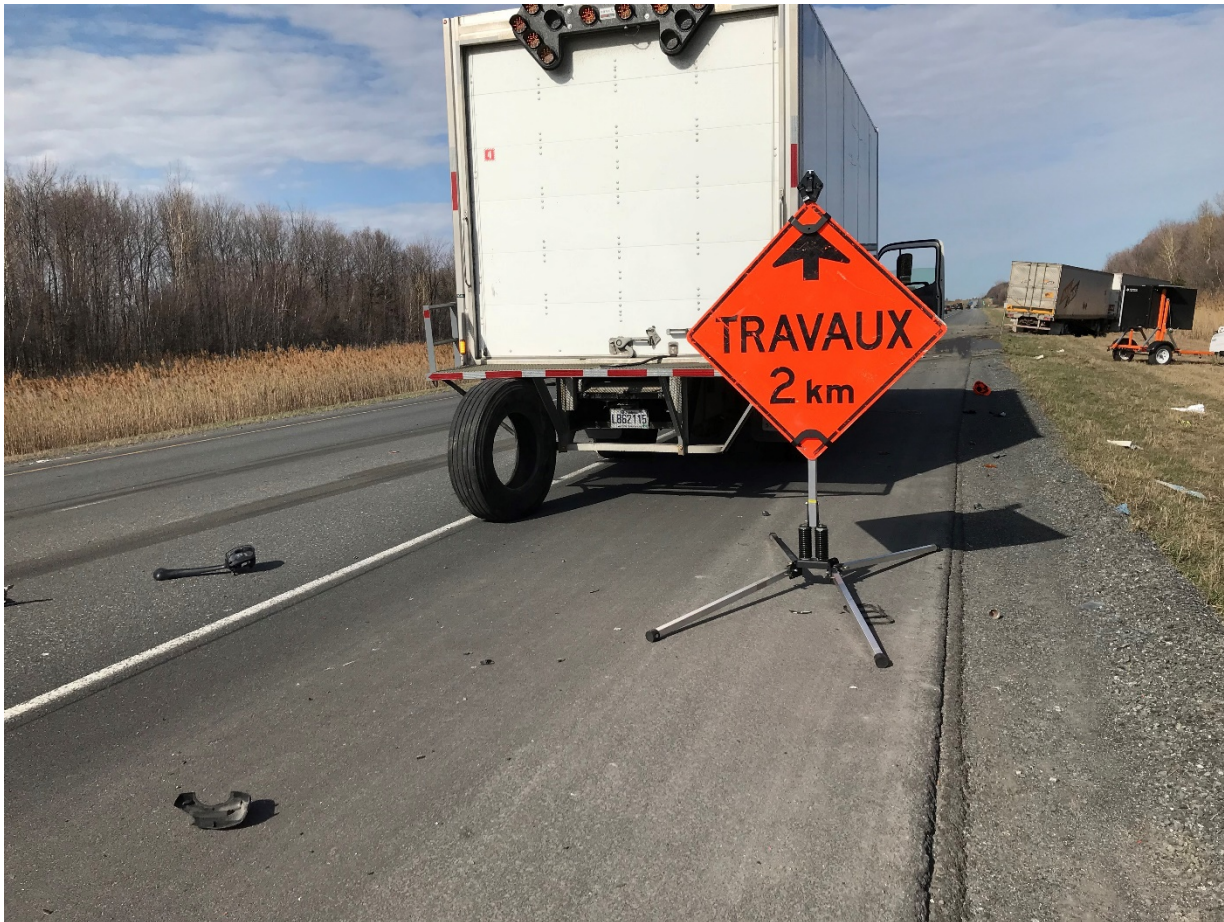
L'accident est survenu au début de l'étape 1, « Installation des dispositifs de signalisation dans l'accotement de droite » après l'installation du premier panneau de signalisation T-20, « Travaux 2 km ».

Figure 7 : panneau T-20 « Travaux 2 km » installé dans l'accotement de droite
Source : CNESST

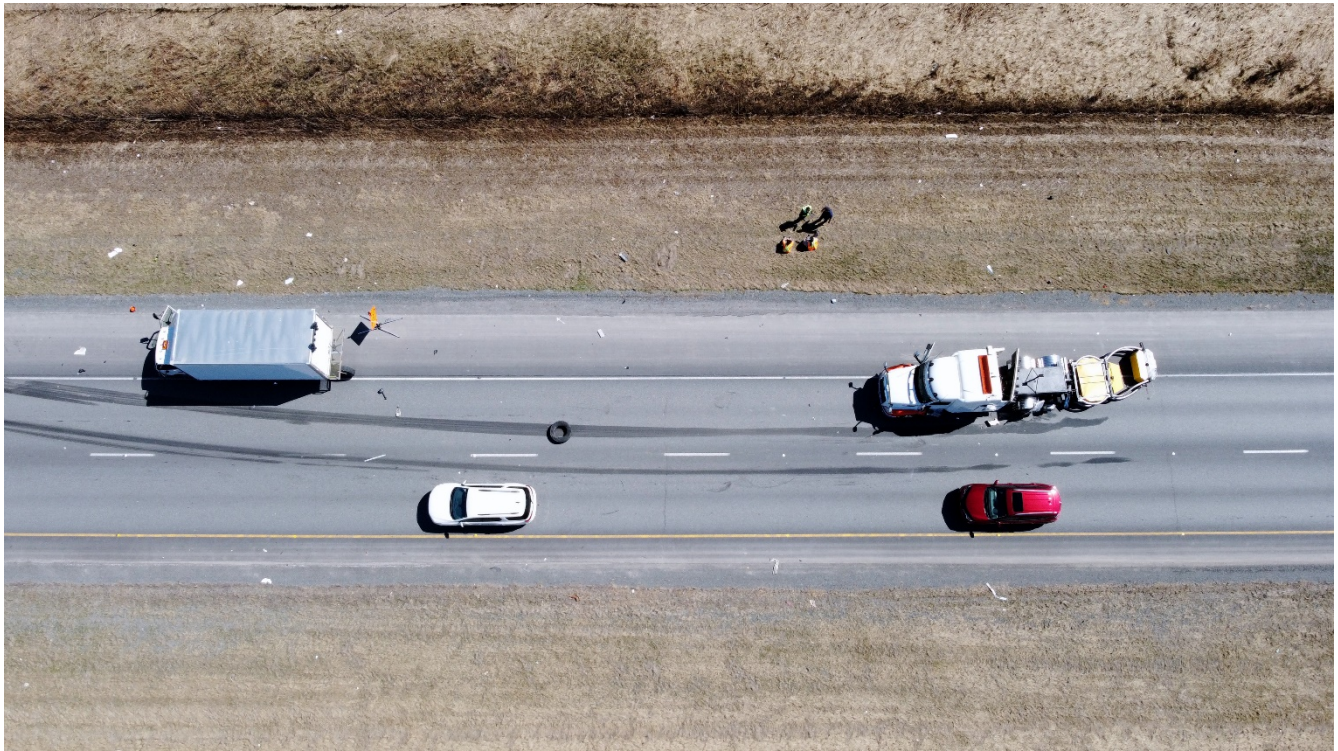
Figure 10 : Vue aérienne de la position du VP-AIFV et du camion cube
Source : Crédit photo Éric Beaupré / Vingt55

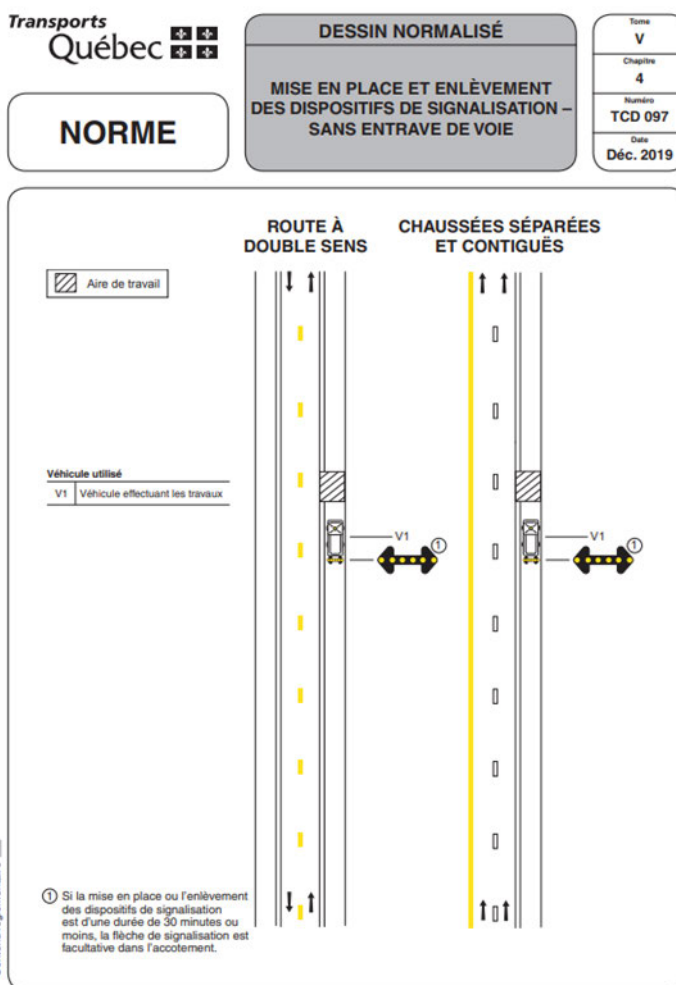
Le TCD 097 exige que le positionnement du véhicule effectuant les travaux soit dans l'accotement disponible avec gyrophare allumé et que l'aire de travail se situe devant le véhicule.

Figure 15: Dessin normalisé TCD 097, sans entrave de voie
Source: MTQ

Des travailleurs et des employeurs du milieu de l'installation de la signalisation routière relèvent une certaine confusion sur les mesures à mettre en place lors des travaux d'installation selon les dessins normalisés sur autoroutes. Sur le dessin normalisé TCD 097 (figure 15), le VP-AIFV n'est pas représenté, certains pensent alors que ce dessin normalisé ne peut s'appliquer au contexte autoroutier où le VP-AIFV est nécessaire.

Pour l'installation d'un dispositif de signalisation dans l'accotement, tâche effectuée au moment de l'accident, c'est le dessin normalisé TCD 097 (« sans entrave de voie ») qui s'applique. Une signalisation en référence à ce dessin normalisé applicable aurait mené au positionnement de tous les véhicules impliqués dans les travaux complètement dans l'accotement asphalté. Le VP-AFIV aurait également pu se prémunir du corridor de sécurité. Une telle signalisation permet raisonnablement de croire que le camion lourd, à défaut d'avoir respecté le corridor de sécurité, aurait au moins poursuivi sa route sur la voie de droite ouverte à la circulation, et donc sans collision frontale partielle avec le VP-AIFV, puis avec les travailleurs à pied d'œuvre. »

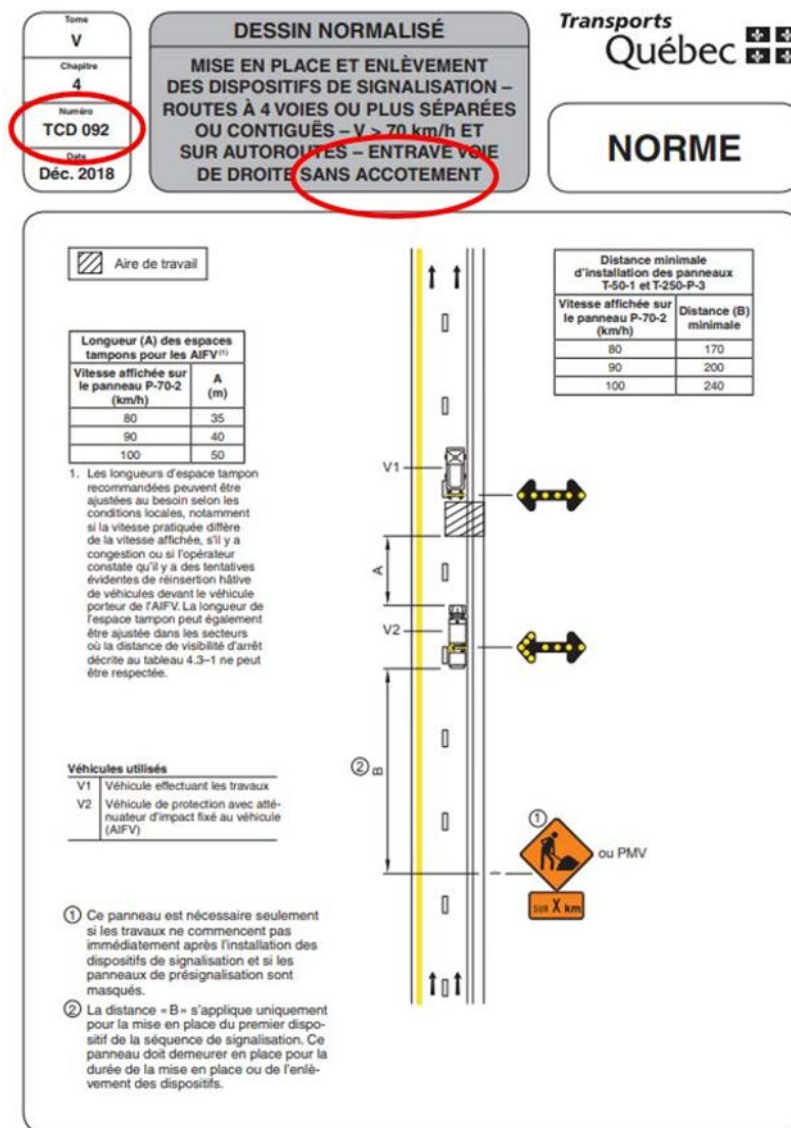
Si l'autoroute ne présente pas d'accotement, le TCD 092, entrave de la voie de droite sans accotement, prévoit la mise en place des véhicules dans la voie de droite et l'usage du VP-AIFV est obligatoire.

Figure 16 : Dessin normalisé TCD 092 à appliquer lorsqu'il n'y a pas d'accotement disponible
Source: MTQ, modifiée CNESST

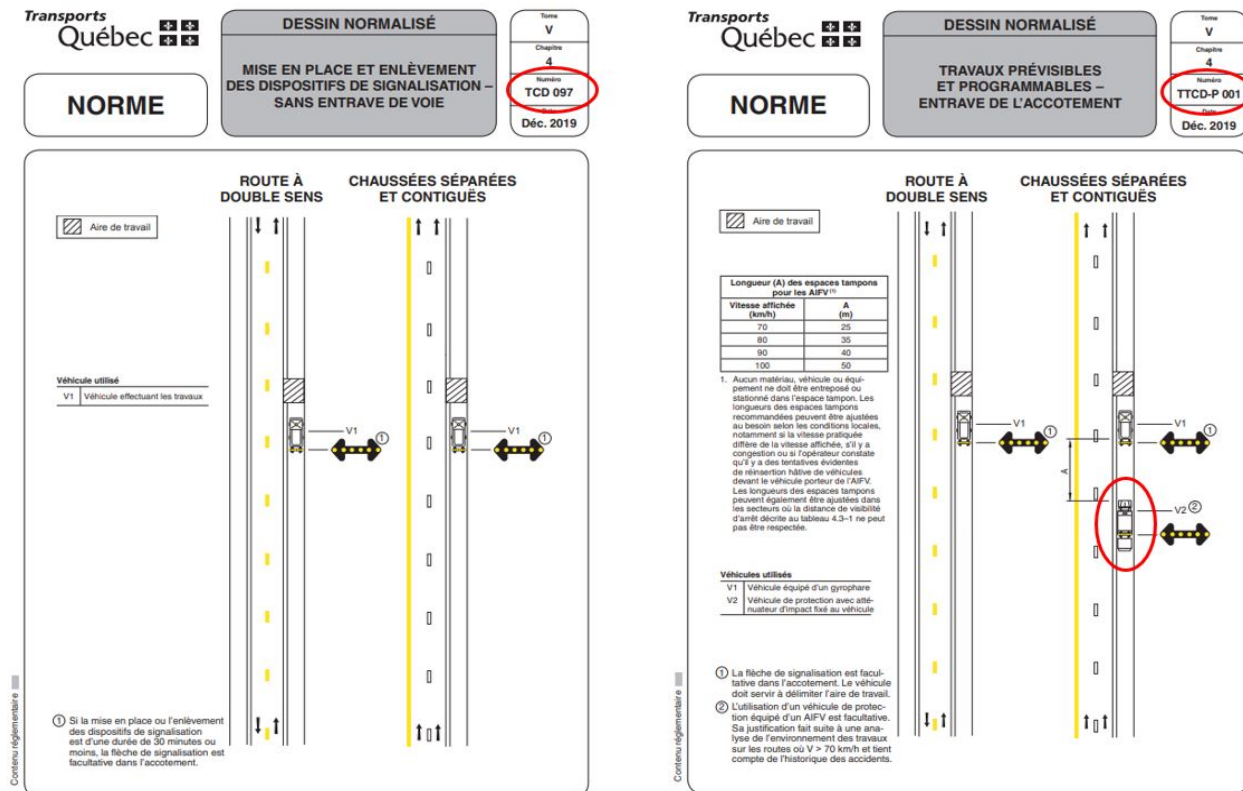
Le dessin normalisé TCD 097 n'illustre pas la présence d'un VP-AIFV (facultatif) alors que le TTCD-P 001 l'illustre pour la même entrave dans l'accotement d'une autoroute.

Figure 18 : Comparaison entre la signalisation lors de travaux sans entrave de voie sur l'autoroute lors de la mise en place d'un dispositif de signalisation versus une intervention de très courte durée qui ne constitue pas la mise en place d'un dispositif de signalisation
Source : MTQ, modifiée CNESST

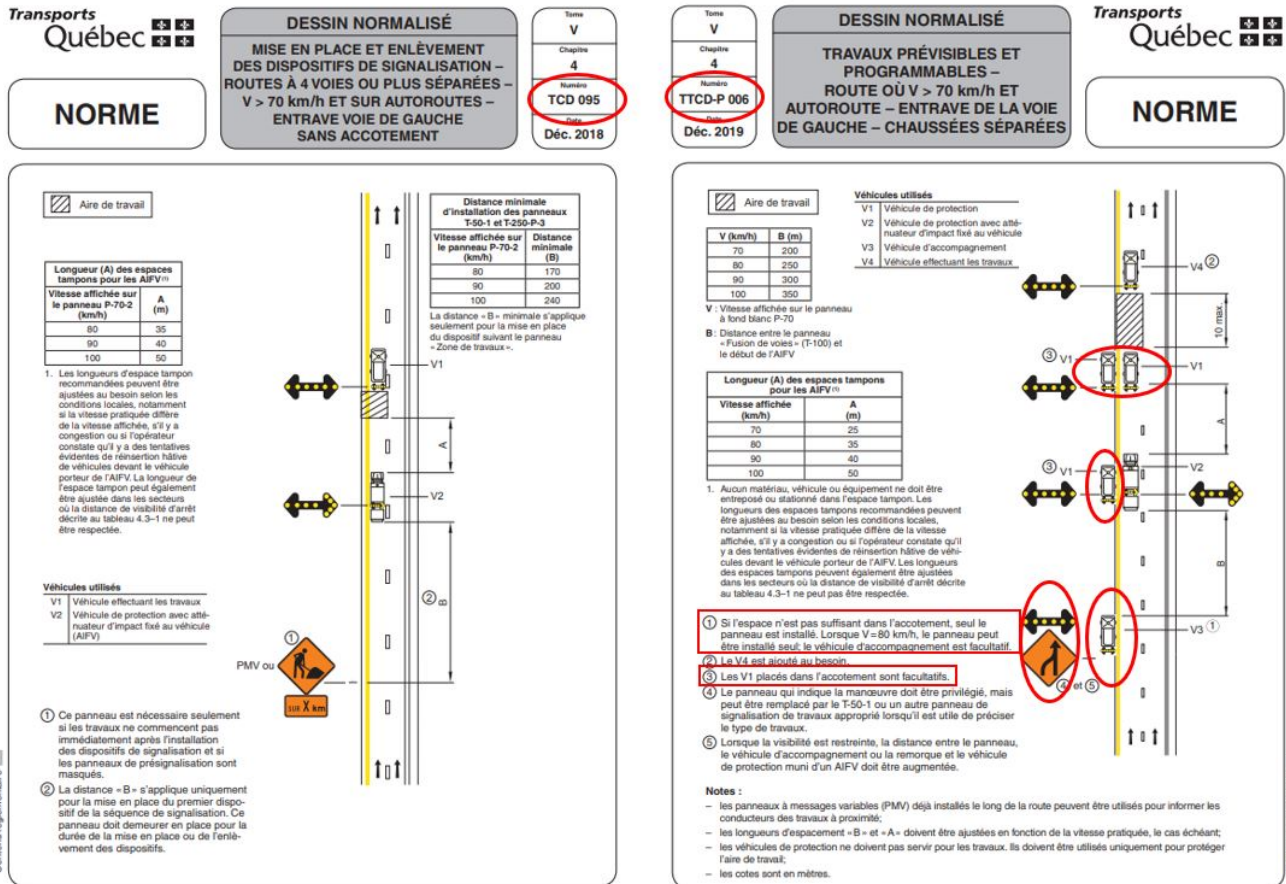
Pour la mise en place du premier panneau du côté gauche (voir étape 2, figure 6), le dessin normalisé applicable est le TCD 095. Celui-ci s'applique pour l'installation de dispositifs de signalisation sur une autoroute avec une « entrave voie de gauche sans accotement », tel qu'indiqué dans son titre, car l'accotement asphalté de gauche peut être d'une largeur insuffisante pour que tous les véhicules s'y retrouvent. La signalisation requise pour cette intervention prévoit, avant l'aire de travail, l'utilisation d'un véhicule de protection avec atténuateur d'impact fixé au véhicule (VP-AIFV).

Figure 19 : Comparaison entre la signalisation lors d'une entrave de la voie de gauche sur autoroute lors de la mise en place d'un dispositif de signalisation versus une intervention de très courte durée
Source : MTQ, modifié par la CNESST

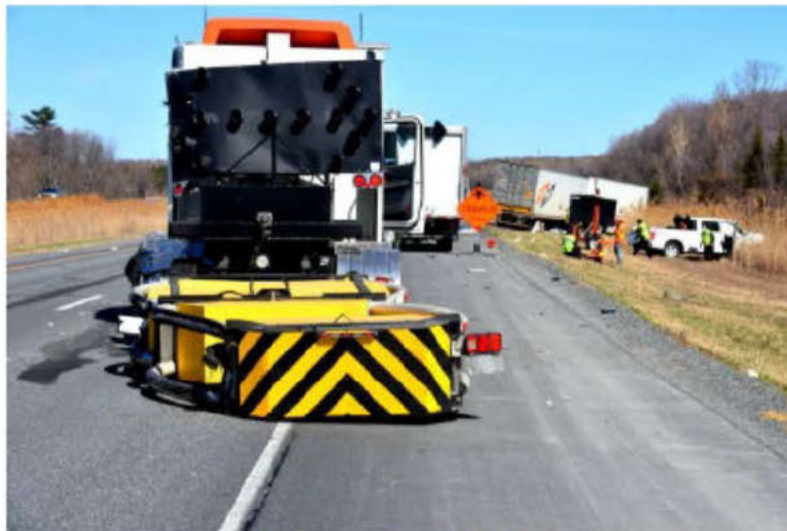
Le 8 avril 2021, en tentant une manœuvre d'évitement, un camion lourd heurte le côté gauche d'un véhicule de protection avec atténuateur d'impact (VP-AIFV) immobilisé dans la voie de droite de l'autoroute. Le camion lourd, en perte de contrôle, percute ensuite la zone où [REDACTED] travailleurs réintègrent leurs véhicules après avoir installé un panneau de signalisation dans l'accotement. L'un d'entre eux est décédé et un autre a été gravement blessé. Dans le cadre de l'enquête réalisée par la CNESST, un avis sur la signalisation en place lors de la survenue de l'accident est demandé.

Figure 1 – photo de la scène de l'accident
(Source : médias – Vingt 55)

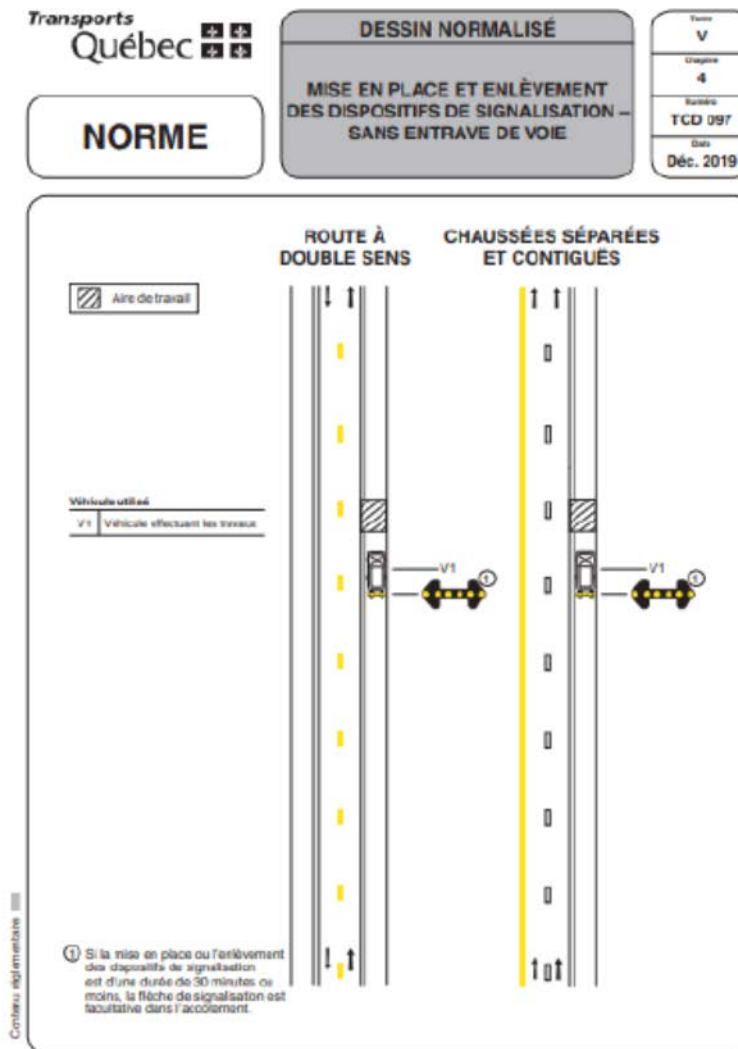
Pour la tâche effectuée au moment de l'accident, soit la mise en place d'un panneau de signalisation dans l'accotement, c'est le dessin normalisé TCD 097 illustré ci-dessous qui s'applique. En effet, le titre du dessin normalisé est « *Mise en place et enlèvement des dispositifs de signalisation – sans entrave de voie* ». Ce dessin s'applique puisqu'un accotement asphalté d'une largeur suffisante permet le positionnement des véhicules dans celui-ci, sans générer une entrave de la voie de droite, alors que l'aire de travail pour l'installation du panneau de signalisation se situe précisément dans l'accotement.

Figure 3 – Dessin normalisé exigé par le Tome V
(Source : MTQ)

Pour l'installation d'un dispositif de signalisation dans l'accotement, tâche effectuée au moment de l'accident, c'est le dessin normalisé TCD 097 (« sans entrave de voie ») qui s'applique. Une signalisation en référence à ce dessin normalisé applicable aurait mené au positionnement de tous les véhicules impliqués dans les travaux complètement dans l'accotement asphalté. Le VP-AFIV aurait également pu se prémunir du corridor de sécurité. Une telle signalisation permet raisonnablement de croire que le camion lourd, à défaut d'avoir respecté le corridor de sécurité, aurait au moins poursuivi sa route sur la voie de droite ouverte à la circulation, et donc sans collision frontale partielle avec le VP-AIFV, puis avec les travailleurs à pied-d'œuvre.

Finalement, s'il avait été déterminé que la signalisation minimale exigée par le dessin normalisé applicable, soit le TCD 097, ne pouvait être appliquée en raison des conditions de temps et de lieu, et qu'une voie supplémentaire devait être fermée par un VP-AIFV, un plan devait être préalablement préparé par un ingénieur, avec sa signature et son sceau, attestant que le plan avait été conçu en respectant les énoncés du chapitre 4 (section 4.42.1, chapitre 4, Tome V) et ainsi déterminer toute la signalisation nécessaire. Ce plan n'avait pas été préparé.
