# **RAPPORT D'ENQUÊTE**

**Accident mortel survenu à un travailleur de l'entreprise Immeubles  
R.B. Itée, située au 65, rue De Vaudreuil à Boucherville,  
le 28 juillet 2021**

**Service de prévention/inspection Rive-Sud**

**Date du rapport : 19 janvier 2022**

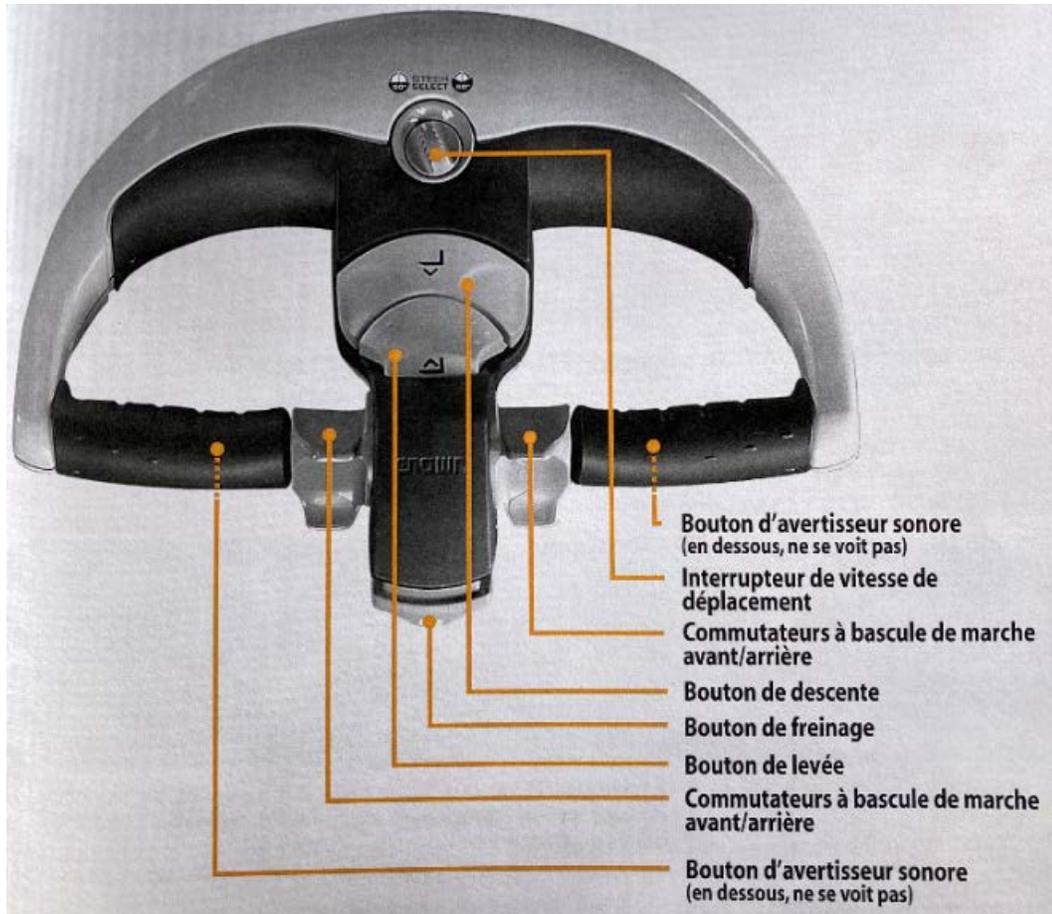
Figure 3 : Volant du transpalette (source : Crown)

Le commutateur à bascule de marche avant/arrière s'opère à l'aide des pouces. Le sens de bascule du commutateur détermine la direction prise par le transpalette.

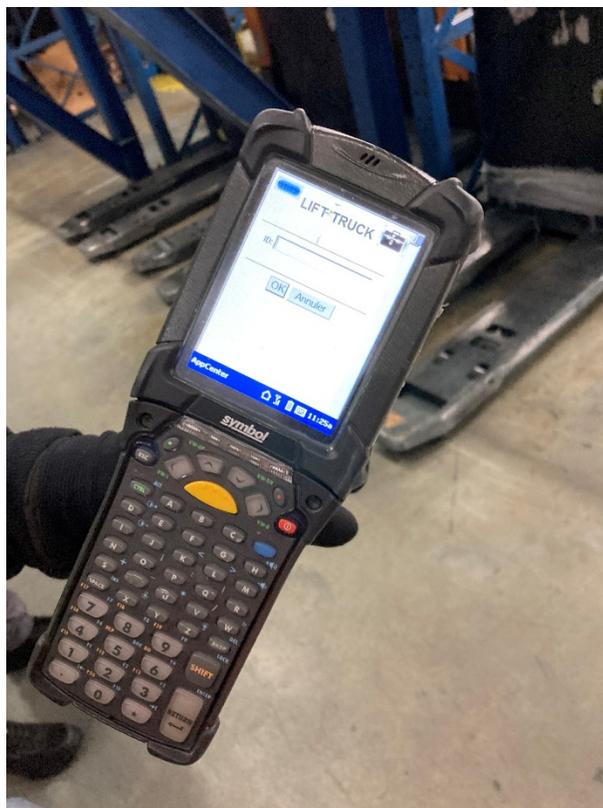
Photo 4 : Lecteur de code à barres (source : CNESST)

Le préparateur de commande utilise un lecteur de codes à barres, lui indiquant quels produits aller chercher, quelle quantité il doit prendre et où il doit se rendre dans l'entrepôt pour chaque produit. Le lecteur est muni d'un écran affichant ces informations. Au moment de l'accident, au retour de sa pause, le préparateur de commande n'a pas encore accédé au système informatique afin de consulter une nouvelle commande sur son lecteur.
