RAPPORT D'ENQUÊTE

**Accident mortel survenu à un travailleur bénévole
de Service animation jeunesse de l'Outaouais le
3 novembre 2021 au 67, Montée de Saint-André à Saint-Sixte**

**Service de la prévention/inspection Outaouais
Direction de la prévention/inspection Nord et Ouest**

Accident mortel SAJO

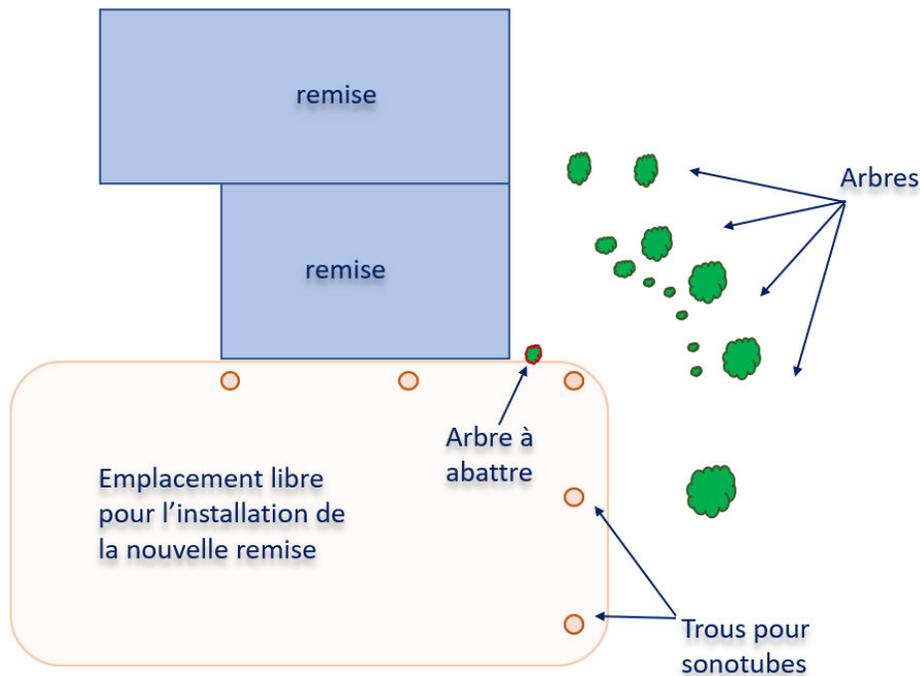
Illustration 2 : Lieu de l'accident - non à l'échelle
Source CNESST

Voici une vue à vol d'oiseau du lieu de l'accident.

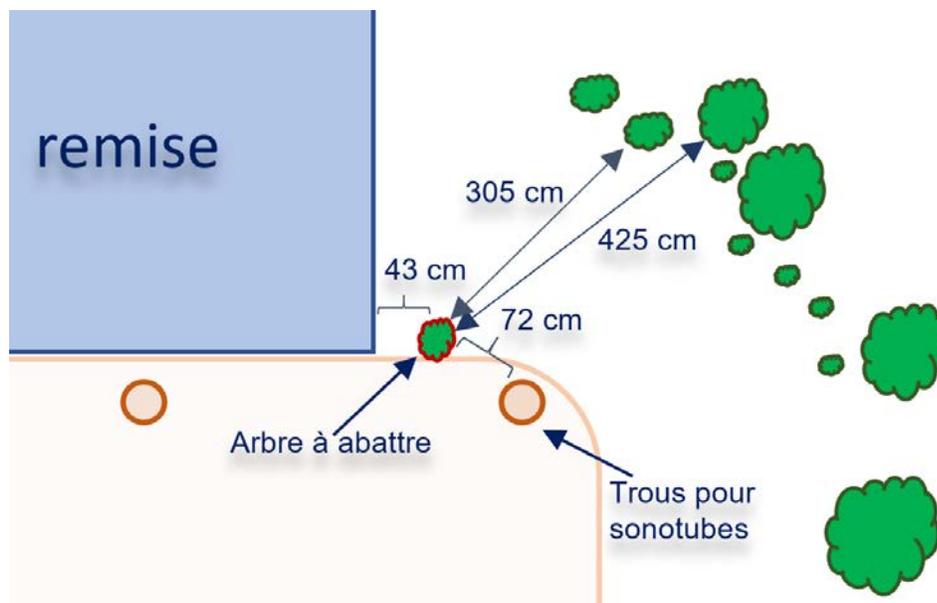
Illustration 3 : Distances entre l'arbre et les autres éléments - non à l'échelle
Source CNESST

Voici une illustration des distances entre la souche de l'arbre et les autres éléments l'entourant.

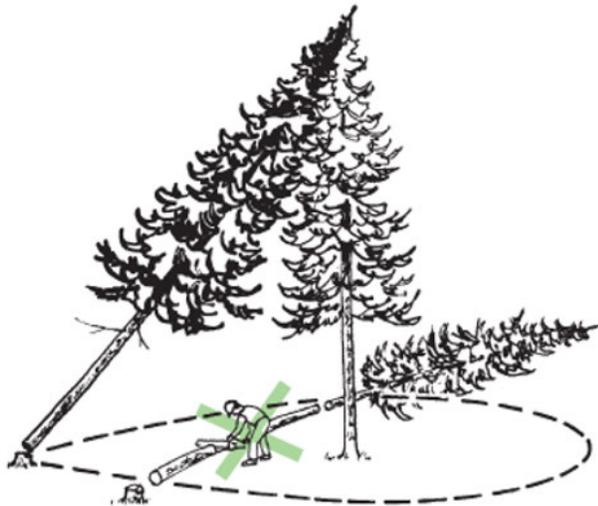
Image 3 : Travailleur dans la zone de chute possible d'un arbre encroué
Source : Guide de la CNESST « Abattage manuel – 2^e édition »

Le guide de la CNESST « Abattage manuel – 2e édition » émet des consignes de sécurité concernant l'arbre encroué, c'est-à-dire l'arbre qui est retenu dans sa chute par un ou plusieurs arbres voisins sur pied, les branches et le feuillage restants plus ou moins entremêlés. Comme il risque de tomber soudainement sur un travailleur qui se trouve sous cet arbre ou à proximité, il présente un danger et doit être abattu en priorité.

Lorsqu'un arbre est encroué, sa chute peut survenir à n'importe quel moment dans toutes les directions possibles. L'arbre n'est plus retenu par la base, mais seulement pas les branches qui s'appuient sur les arbres voisins. Un simple coup de vent peut faire tomber l'arbre dans n'importe quelle direction, mettant en danger le travailleur qui se trouve à proximité.

Pour l'abattage sécuritaire d'un arbre encroué, il faut préconiser l'utilisation de la machinerie. Si la machinerie n'est pas disponible ou que l'abatteur manuel ne peut y accéder, l'arbre peut être abattu en utilisant les outils et accessoires facilitant l'abattage manuel. Il ne faut jamais faire tomber un arbre sur un arbre encroué pour le déloger. Si l'arbre ne tombe pas tout de suite, le travailleur doit isoler la zone où l'arbre risque de tomber afin que personne n'y pénètre tant que l'arbre n'est pas au sol.
