RAPPORT D'ENQUÊTE

**Accident ayant causé la mort d'un travailleur de l'entreprise
Les bois traités M. G. inc., située au
80 route Jean-Baptiste-Casault à Montmagny,
le 30 août 2021**

Service de la prévention-inspection – Chaudière-Appalaches

Date du rapport : 30 mars 2022

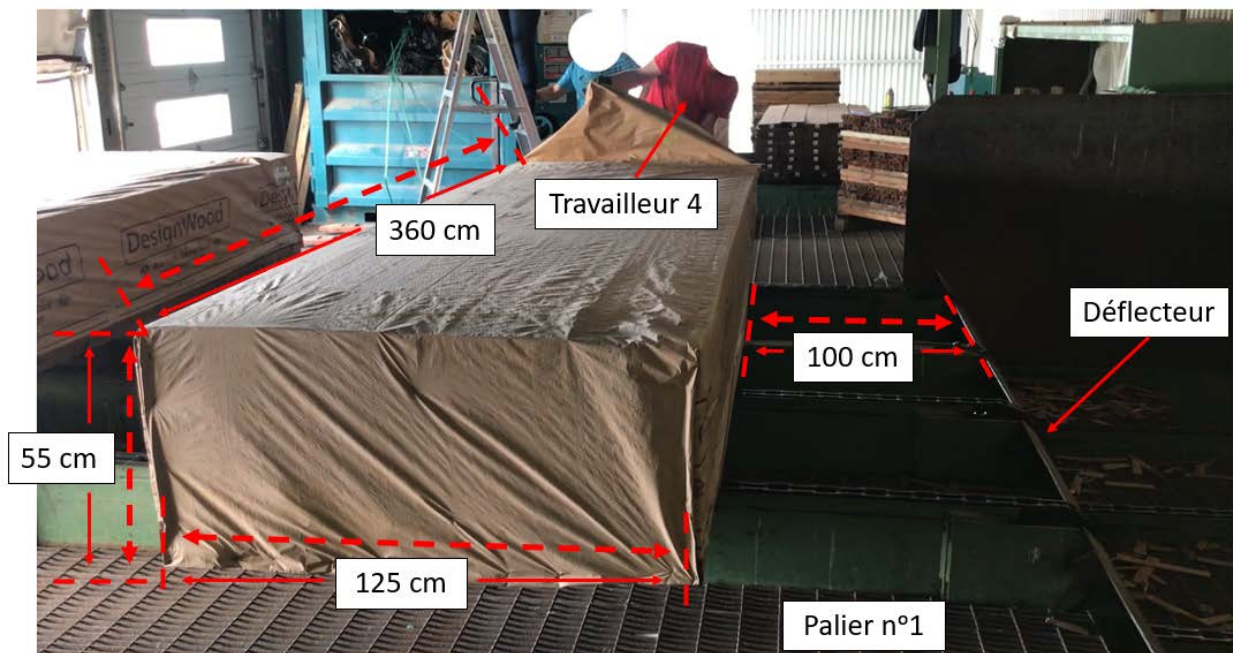
Photo 5 : Paquet de bois

Le 30 août 2021, vers 6 h 30, M. ^D (ci-après nommé travailleur 3) et le travailleur 1 sont à la cafétéria de l'usine. À 7 h, ils se dirigent à leur poste de travail respectif. Le travailleur 1 est au palier n° 1 près du convoyeur d'entrée. Le travailleur 3 est au poste d'opération du classeur en aval du démêleur à bois, dans sa cabine. Les paquets de bois sur le convoyeur d'entrée mesurent 360 cm de longueur par 125 cm de largeur et 55 cm de hauteur (voir photo 5). Ils sont recouverts d'une toile de protection et celle-ci est maintenue en place à l'aide d'agrafes.

La ligne de production de la « grosse ligne » est constituée à l'entrée de l'usine, de convoyeurs à chaînes lisses sur guides (voir photo 2). D'abord, le convoyeur d'entrée au palier n° 1 est composé de cinq guide-chaînes. Il a une longueur d'environ 548 cm et une largeur d'environ 406 cm. Chaque guide-chaîne a une largeur de 10 cm et forme une butée de 25 cm par rapport au plancher grillagé. Les chaînes sont motorisées, et à chacune des extrémités, un engrenage les entraîne. Le convoyeur d'alimentation au palier n° 2 est conçu de la même façon que celui du palier n° 1. Le deuxième palier est plus bas d'environ 17 cm du palier n° 1. La jonction entre eux-ci est formée par un déflecteur au niveau du tambour de tête du convoyeur d'entrée et du tambour de queue du convoyeur d'alimentation. La différence de hauteur entre les deux équipements est d'environ 34 cm. La partie du déflecteur surplombant le plancher grillagé du palier n° 1 est d'environ 23 cm. Le guide-chaîne n° 2 du convoyeur d'entrée n'est pas muni d'une chaîne. Son engrenage n'est pas motorisé, il est donc libre de rotation. L'espace de circulation entre le paquet de bois n° 1 et le déflecteur au niveau du palier n° 1 est d'environ 100 cm (voir photo 5 et schéma 2).
