RAPPORT D'ENQUÊTE

**Accident ayant causé la mort d'un camionneur de l'entreprise
Normand Chouinard sur un chantier forestier situé dans
la municipalité de Saint-Adalbert, le 8 février 2021**

Service de la prévention-inspection de Chaudière-Appalaches

Date du rapport : 3 mai 2022

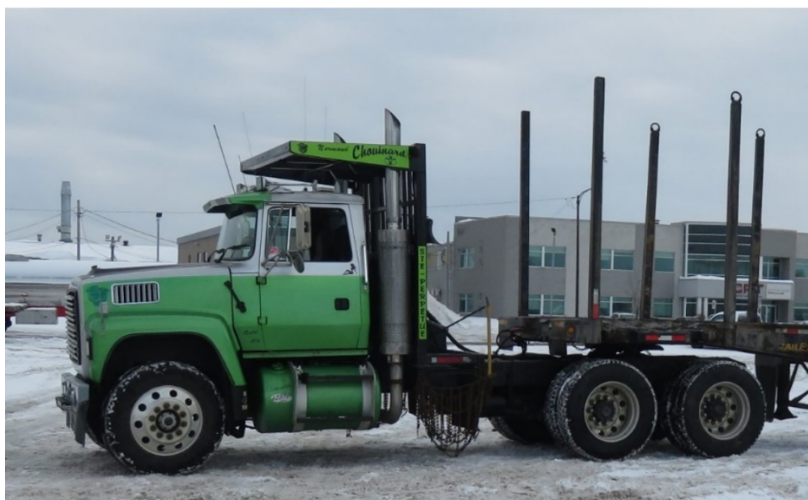
Figure 3 — *Camion-tracteur impliqué dans l'accident*

Le camion impliqué dans l'accident est de marque Ford, 1993 immatriculé [REDACTED]. Il compte trois essieux, dont l'essieu directionnel à roues simples et deux essieux à roues jumelées. Ce camion a fait l'objet d'une restauration majeure par son propriétaire en 2019. À la suite de cette restauration, il a été inspecté par un mandataire de la Société de l'assurance automobile du Québec (SAAQ). La dernière inspection par un mandataire de la SAAQ remonte au mois de septembre 2020 selon la vignette de conformité apposée sur le camion.

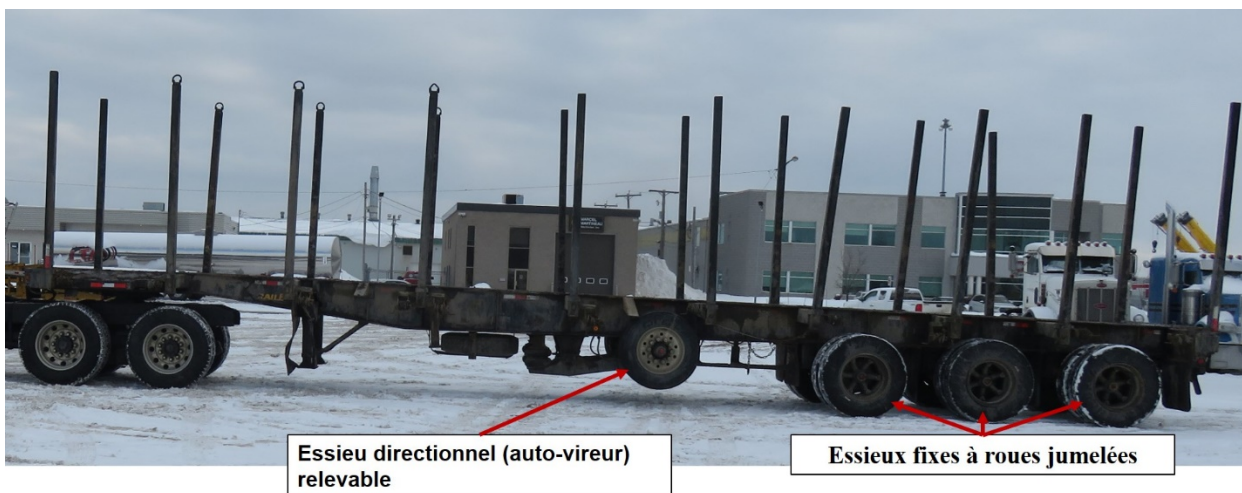
Figure 4 — *Semi-remorque impliquée dans l'accident*

La semi-remorque impliquée dans l'accident est de marque Trailex. Elle a été fabriquée en 1995. Elle compte quatre essieux, dont trois à roues jumelées et un directionnel (auto-vireur) relevable à roues simples. À l'origine, cet essieu n'était pas directionnel. Ce dernier a été modifié par son propriétaire en 2020 à la suite de son acquisition d'un particulier.
