RAPPORT D'ENQUÊTE

**Accident mortel survenu à un travailleur de
Hamel Construction inc. le 19 juillet 2021
au chantier de la ligne de 735 kV Micoua-Saguenay
à 90 km au nord-ouest de Baie-Comeau**

Service de prévention-inspection – Côte-Nord

Date du rapport : 25 mai 2022

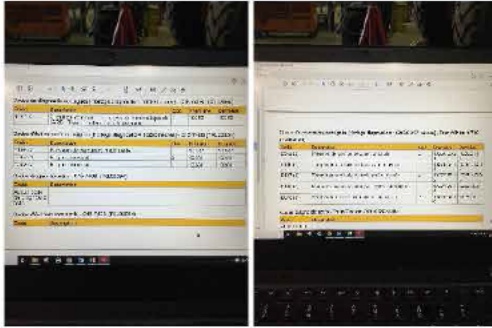
Comments: Code erreur moteur:
-Pression de carburant insuffisante
-Régime excessif niveau 1et3

Code erreur transmission et châssis:
-Pression de pompe de direction faible
-Température huile freins avant et arrière élevée
-Température huile hydraulique excessive

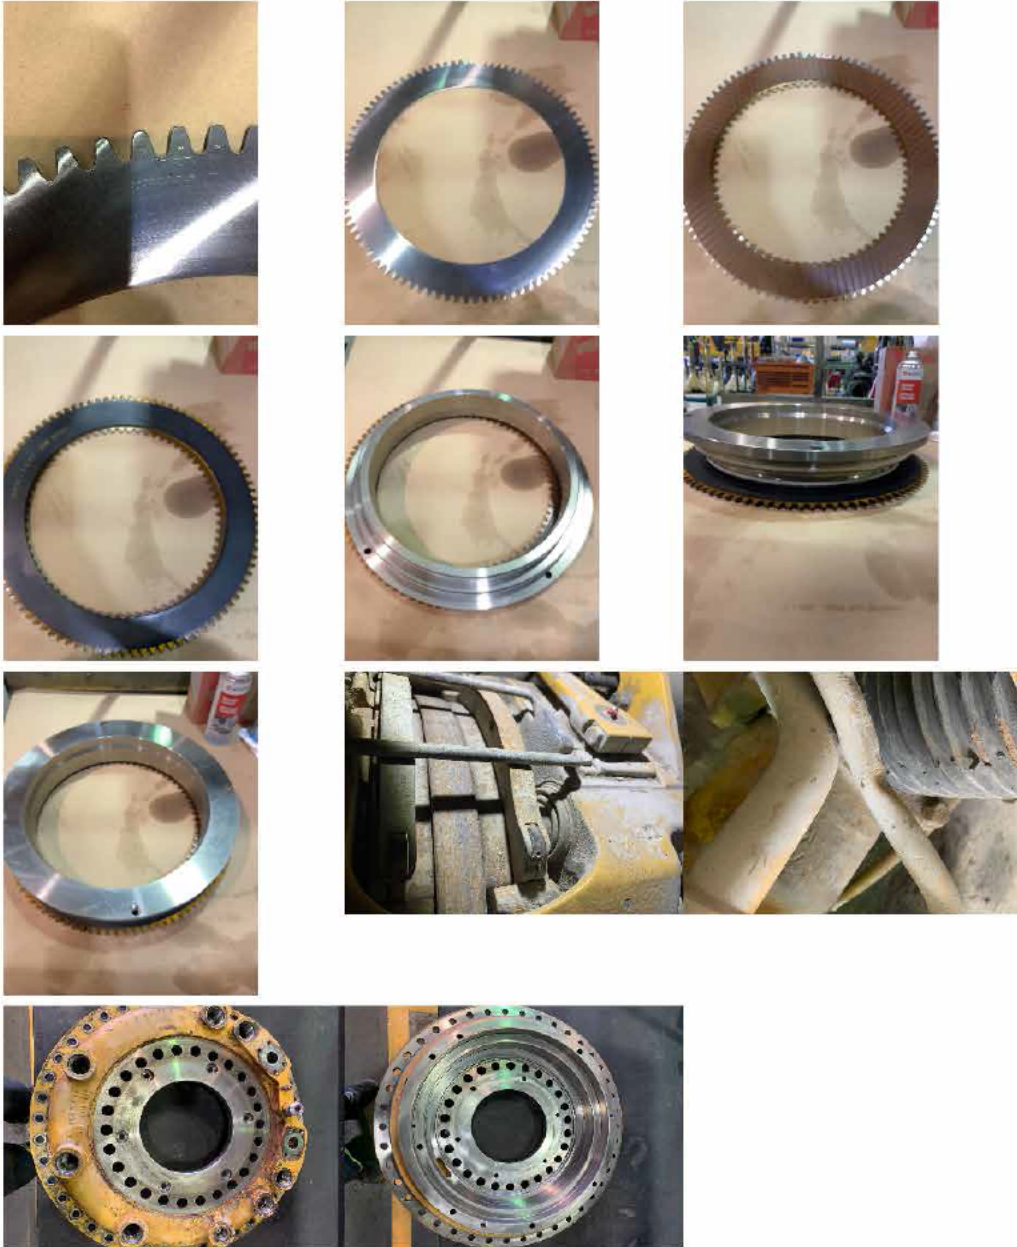
Comments: Nous avons ouvert les freins de l'essieu avant et central, toute est OK et dans les spécifications du fabricant.

Comments: Nous n'avons pas procédé à une inspection poussé du bloc moteur, il fonctionne bien et les pressions huile et diésel sont OK. Fuite huile (panne à huile), jauge à huile à remplacer et un boulon est desserré dans le couveret avant (frotte sur le amortisseur).

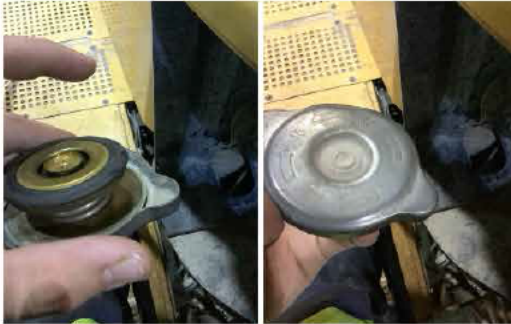
- **3.10 Inspecter Bouchon de radiateur** ACTION
