**EN004341****RAPPORT D'ENQUÊTE**

**Accident ayant causé la mort d'un travailleur de l'entreprise  
De Sousa (4042077 Canada inc.), survenu le 22 juin 2021,  
sur le chantier situé devant le 9100, boulevard du Golf,  
arrondissement Anjou, Montréal**

**Service de la prévention-inspection Montréal – Construction**

**Date du rapport : 13 juin 2022**

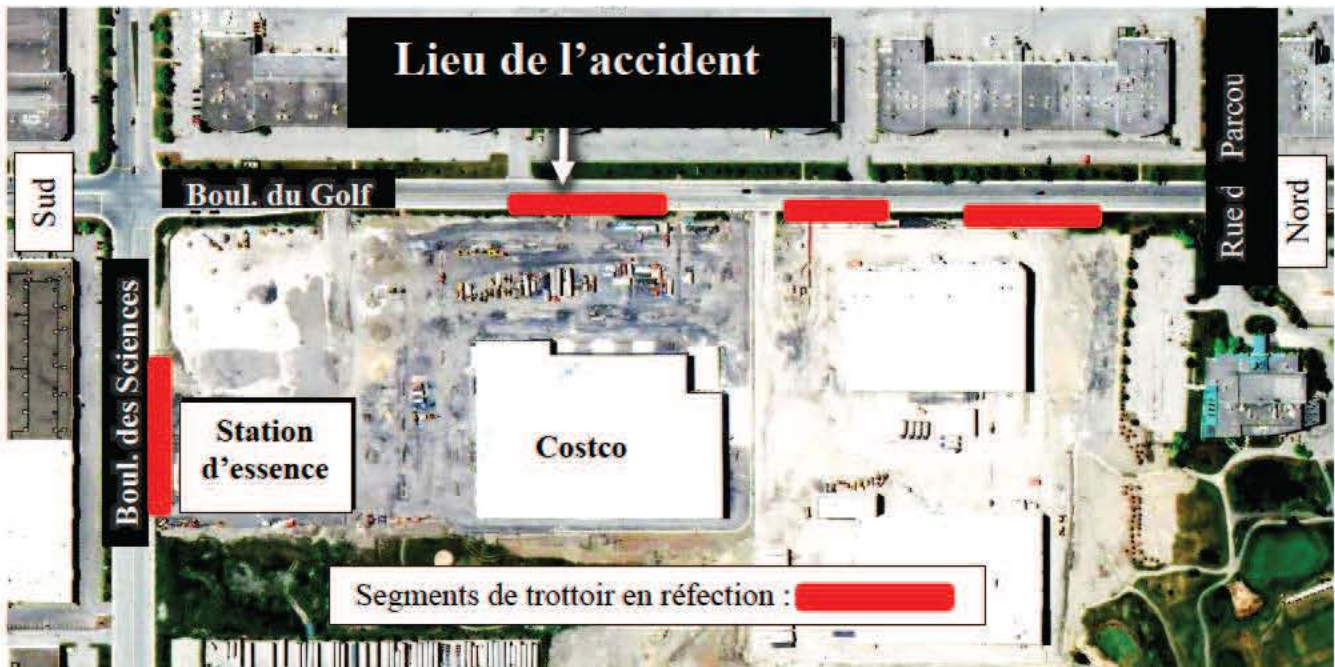
Fig. 3 – Segments de trottoir en réfection<sup>1</sup>  
Source : Earth Explorer - USGS, modifié par la CNESST

Le chantier consiste en la modification de trottoirs sur les boulevards des Sciences et du Golf (Fig. 3), dans l'arrondissement Anjou, à Montréal. Le jour de l'accident, des travaux d'aménagement de plusieurs entrées charretières donnant accès à de nouveaux bâtiments commerciaux sur ces artères sont en cours.

Du côté ouest du boulevard du Golf, deux accès desservent un complexe d'immeubles commerciaux. Du côté est, deux accès desservent les bâtiments en construction. Trois entrées charretières sont en construction dans la voie, en direction nord du boulevard du Golf, et une dans la voie, en direction est du boulevard des Sciences (voir segments de trottoir en réfection sur la Fig. 3). La largeur de la surface pavée sur le boulevard

L'accident se produit à la hauteur du segment le plus au sud du boulevard du Golf, sur la voie nord (voir Fig. 3). Cette zone est située à environ 275 m de l'intersection avec le boulevard des Sciences.

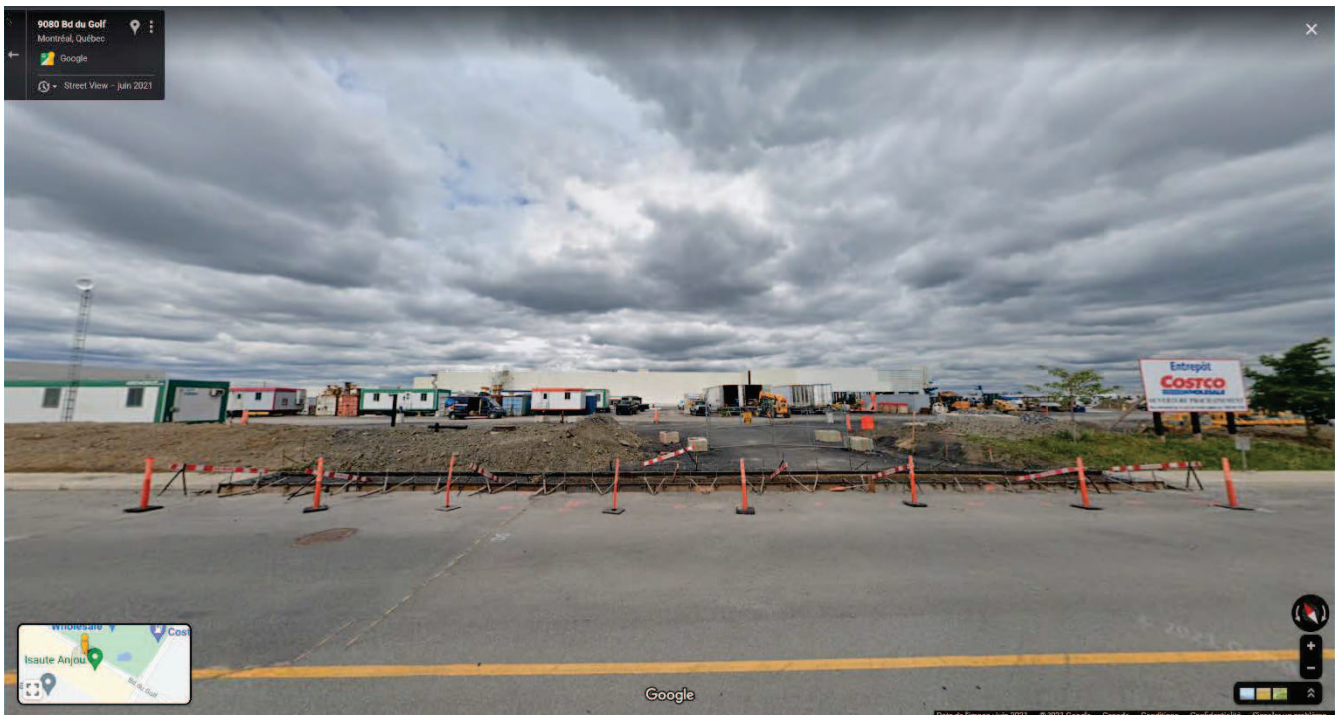
Fig. 4 - Site de l'accident avant la coulée de béton  
Source : Google Street View [vers 14h30, le 22 juin 2021]

Le 17 juin 2021, une équipe installe des panneaux « interdiction de stationner » aux quatre segments de trottoirs en réfection situés sur les boulevards des Sciences et du Golf (voir Fig. 4). Puis, le 18 juin 2021, une deuxième équipe est mobilisée sur place pour débiter les travaux de sciage, démolition et excavation sur chacun des segments. L'équipe installe des barrières et des balises tubulaires T-RV-10 de manière à créer un passage piétonnier temporaire qui contourne le trottoir en réfection. S'en suivent les travaux de coffrage et autres travaux préparatoires à la coulée de béton.

Le lundi 21 juin 2021, une partie de l'équipe revient sur place terminer les travaux préparatoires. Les travaux de coulée de béton sont prévus le lendemain.
