**RAPPORT D'ENQUÊTE**

**Accident ayant causé la mort d'un travailleur de l'entreprise  
Multi-Services Blindés inc., d'un travailleur de  
Les Entreprises CRC inc. et ayant causé des blessures à  
plusieurs autres travailleurs, survenu le 26 octobre 2021  
chez Domtar inc. à Windsor**

**Service de la prévention-inspection - Estrie**

**Date du rapport : 28 septembre 2022**

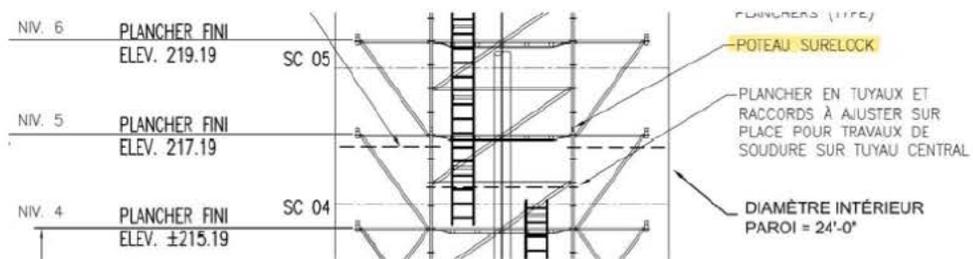
Figure 3 - Extrait des plans, poteau « Sure Lock »

Le plan de l'échafaudage présente une seule hypothèse sur l'identification des composantes prévues par D . L'annotation de la Figure 3 est la seule indication qui précise que les poteaux doivent être du système « Sure Lock ».

Nos relevés dans les décombres nous ont permis de constater que plusieurs pièces de fabricants et de distributeurs différents ont été installées sur cet échafaudage. Le tableau ci-dessous présente certaines identifications de fabricants et de distributeurs que nous avons trouvées pendant cette phase.

Nous avons également noté que dans la note de calcul du [redacted] celui-ci a basé ses analyses uniquement sur les capacités admissibles des équipements de marque « Sure lock » de AlumaSafway. Il ne semble pas tenir compte dans son analyse de la présence d'autres marques ou modèles de pièces, ce qui est contradictoire à ce que nous avons constaté dans les décombres.

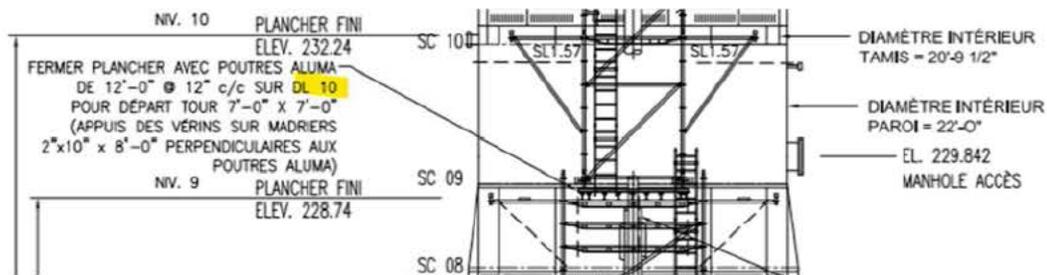
Figure 4 - Extrait des plans, identification DL10

L'annotation au plancher de transition « DL10 » (voir Figure 4) précise que les poutrelles simples se doivent d'être des « DL10 ». Cependant, cette annotation ne fait directement référence à aucun code de produit « Sure Lock », que ce soit dans le manuel d'ingénierie du fournisseur, ou dans la liste d'équipements reçue (voir ANNEXE 2 - Liste des équipements reçus). Pour cela, il devient nécessaire d'interpréter l'annotation « DL 10 » comme étant un « double ledger de 10 pi », ce qui correspond à une poutrelle simple, dont la capacité nominale reste indéterminée.

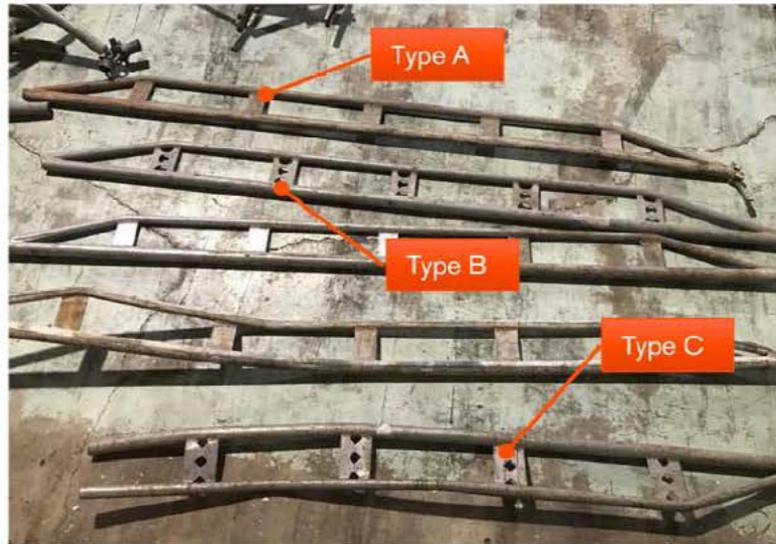
Figure 6 - Photo modèles de poutrelles simples

Les figures (Figure 6) et (Figure 7) présente un échantillonnage de différentes poutrelles simples que nous avons trouvées dans les décombres.

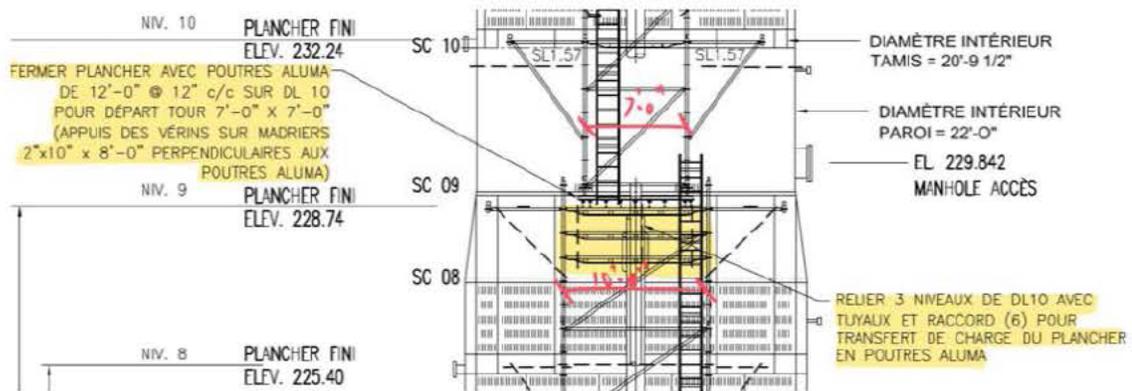
Figure 12 - Extrait des plans, plancher de transition

Un plancher de transition, composé de poutres d'aluminium et d'un assemblage de poutrelles simples reliés à l'aide de tuyaux et de raccords, a été spécifié. Il sert de système structural de transition entre les 2 différentes configurations (voir Figure 12).

L'assemblage de tuyaux et de raccords a comme fonction de rendre solidaires les trois poutrelles simples adjacentes. La localisation des tuyaux raccord en plus des détails de fixation n'y sont pas précisés.

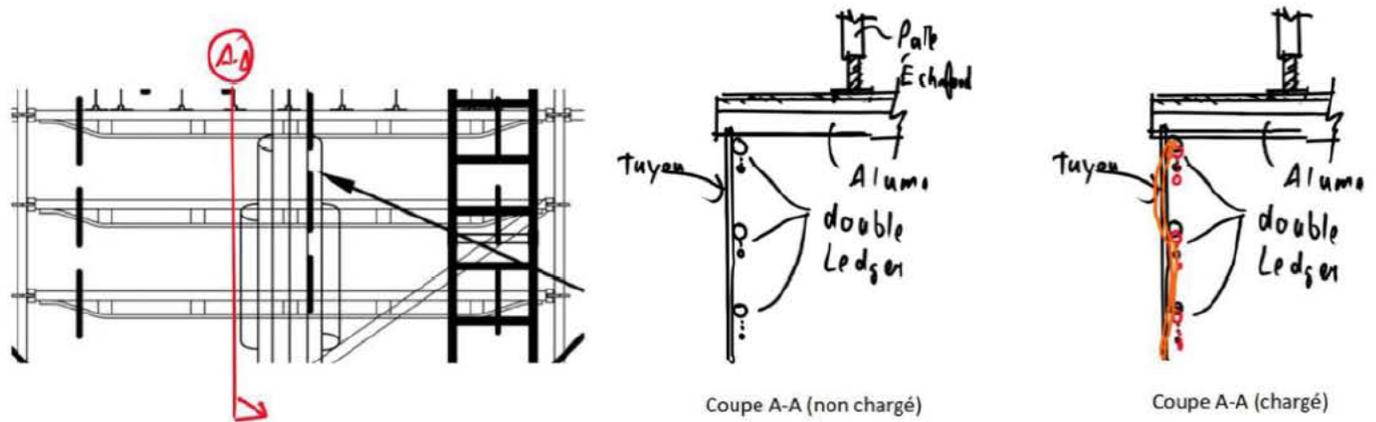
Figure 13 - Comportement poutrelles simples

Ces tuyaux sont excentrés par rapport au centre axe des poutrelles simples, puisqu'ils sont connectés sur le côté (voir Figure 13).

Cette excentricité amène ce qu'on pourrait appeler une perte de rigidité au niveau de la connexion, ce qui tend à solliciter le tuyau vertical non seulement en compression, mais aussi en flexion. À la coupe A-A (chargé), on illustre la déformation du système lorsqu'il est chargé. Ce phénomène fait en sorte que la poutrelle simple localisée au rang supérieur reprendra forcément plus de charge que les poutrelles sous-adjacentes. D'après la note de calcul du [redacted] (voir ANNEXE 3 - [redacted]), ce phénomène n'a pas été pris en considération.

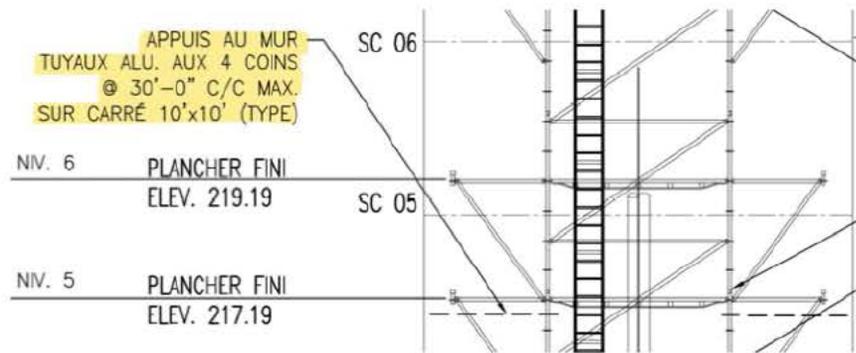
Figure 14 - Extrait des plans, stabilisation latérale - (Baie 10' x 10')

La tour est stabilisée latéralement par des butées en tuyaux appuyés aux parois du lessiveur à chaque 30'-0" (9.14m) pour la section sous le niveau 9 (baies de 10' x 10', voir Figure 14), et à tous les 20'-0" (6.10m) pour la section au-dessus du niveau 9 (baies de 7' x 7', voir Figure 15). Selon l'article 7.7.2 de la norme S269.2-16, un espacement maximal de 30'-0" (9.14m) entre les butées latérales est requis pour une baie de 10' x 10', alors qu'un espacement maximal de 21'-0" (6.40m) serait pour une baie de 7'x7', ce qui correspond au standard prescrit aux plans.

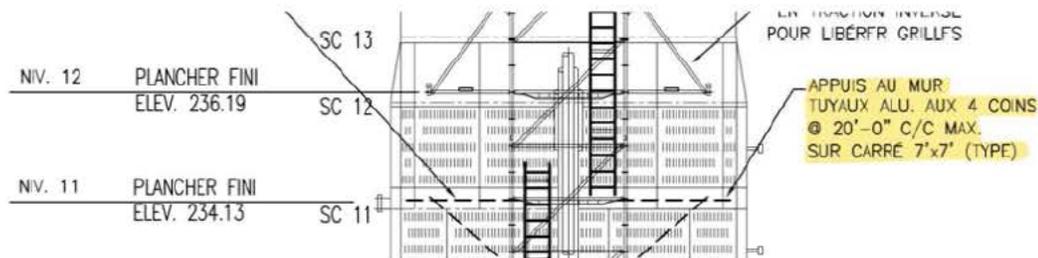
Figure 15 - Extrait des plans, stabilisation latérale - (Baie 7' x 7')

Nous notons toutefois une perte de continuité sur la stabilisation latérale extérieure au niveau du plancher de transition. Le dernier contreventement extérieur de la section sous le plancher de transition se situe à  $\pm 20'-6''$  (6.25m) plus bas, tandis que le premier contreventement extérieur au-dessus du plancher de transition se retrouve à  $\pm 9'-0''$  (2.75m). Il en résulte un secteur où la longueur non supportée totale est de  $\pm 29'-0''$  (8.84m), pour un secteur de changement de configuration d'échafaudage où aucune annotation de stabilité ou de retenue particulière n'est spécifiée aux plans (voir Figure 16).

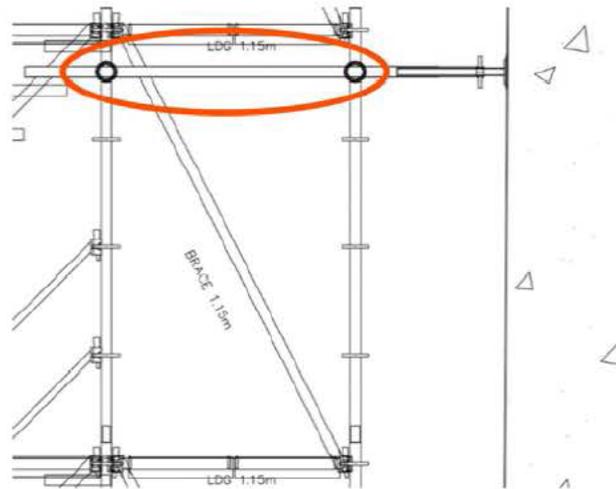
Figure 17 - Exemple d'encastrement de butées

Des tuyaux utilisés comme butées se poursuivent habituellement à l'intérieur des échafaudages, de manière à se connecter à deux poteaux verticaux (voir Figure 17). De cette manière, les tuyaux sont encastres rigidement au niveau de l'échafaudage et ne sont plus libres de pivoter.

La perte de continuité du niveau 9 de l'échafaudage nous pousse à conclure que **D** aurait dû y prévoir des butées latérales supplémentaires ou, du moins, diminuer l'espacement entre les butées de la partie inférieure et supérieure de l'échafaudage. Une instabilité latérale près du plancher de transition pourrait survenir sans cet ajout.

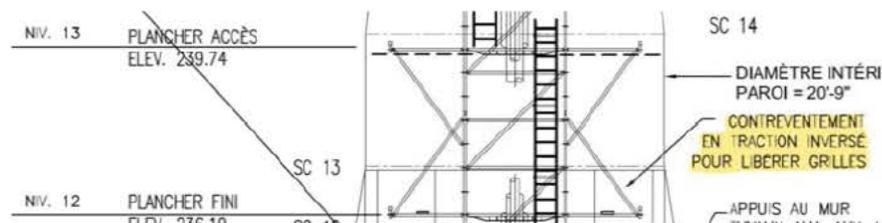
Figure 21 - Extrait des plans, plancher en saillie typique

Les planchers en saillie sont supportés par 2 configurations distinctes. La première n'est pas directement annotée et détaillée aux plans, mais nous pouvons en déduire qu'elle est composée de barres diagonales, de colliers de départ, de barrures horizontales et de madriers de plancher en acier (ou en bois, voir Figure 21).

Pour chacune des configurations, la barre diagonale (1<sup>re</sup> configuration) ou le tuyau oblique (2<sup>e</sup> configuration) travaille en compression ou en tension et se connecte aux poteaux verticaux.

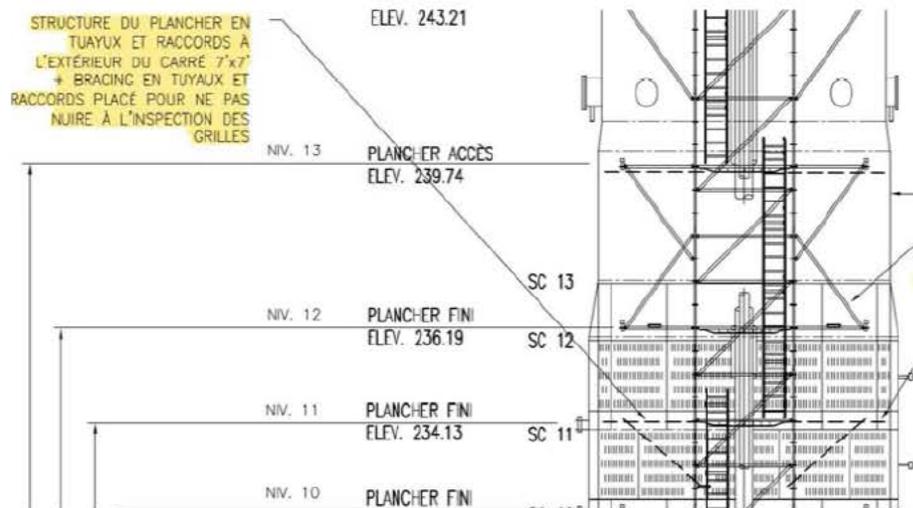
Figure 22 - Extrait des plans, plancher en saillie (ass. tuyaux et raccords)

La deuxième est composée d'un assemblage de tuyaux et de raccords dimensionnellement et quantitativement non définis aux plans (voir Figure 22).

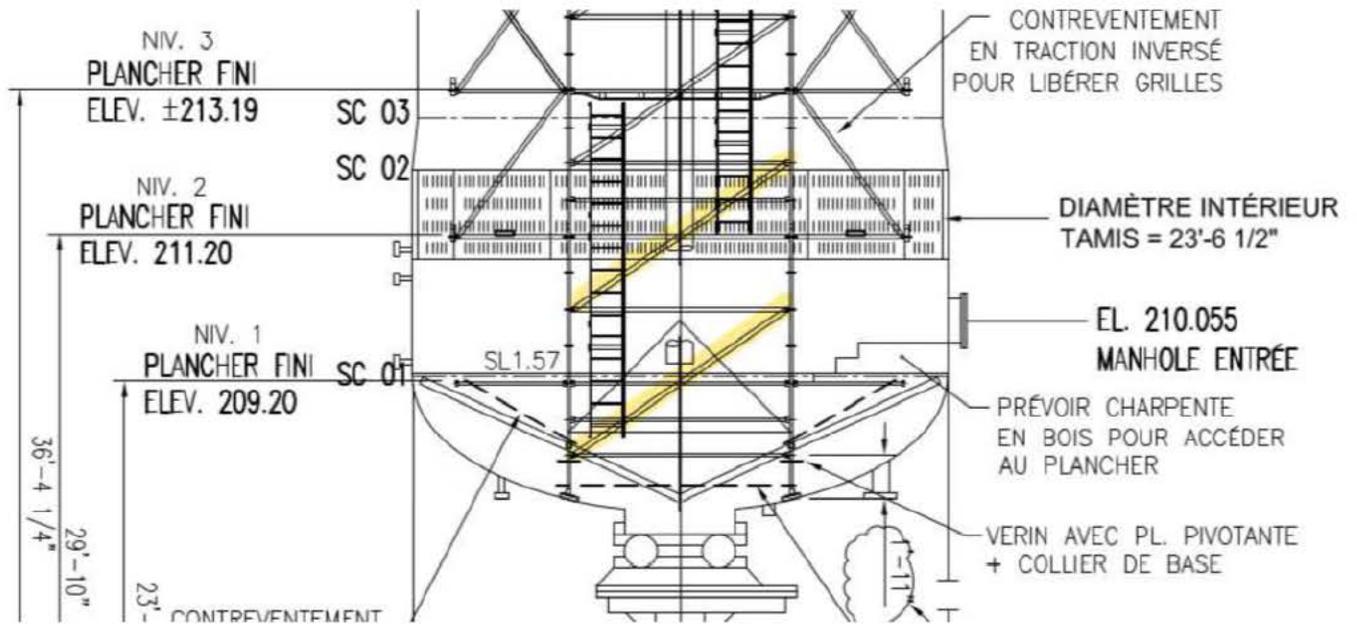
Figure 27 - Extrait des plans, identification des contreventements

Selon le plan de l'échafaudage, nous devrions retrouver une continuité dans la mise en place des barres diagonales. Une barre diagonale devrait être présente à chaque 4 niveaux, soit à tous les 2 m de hauteur (dans un sens ou dans l'autre). Cela étant, nous devrions retrouver sur le plan vertical (délimité par les nœuds 1A et 2A de la Figure 28) une barre diagonale représentée par l'une ou l'autre des lignes bleues pointillées. Au même titre, nous devrions retrouver une barre diagonale représentée par l'une ou l'autre des lignes vertes pointillées du plan vertical (délimité par les nœuds 1A et 4A).

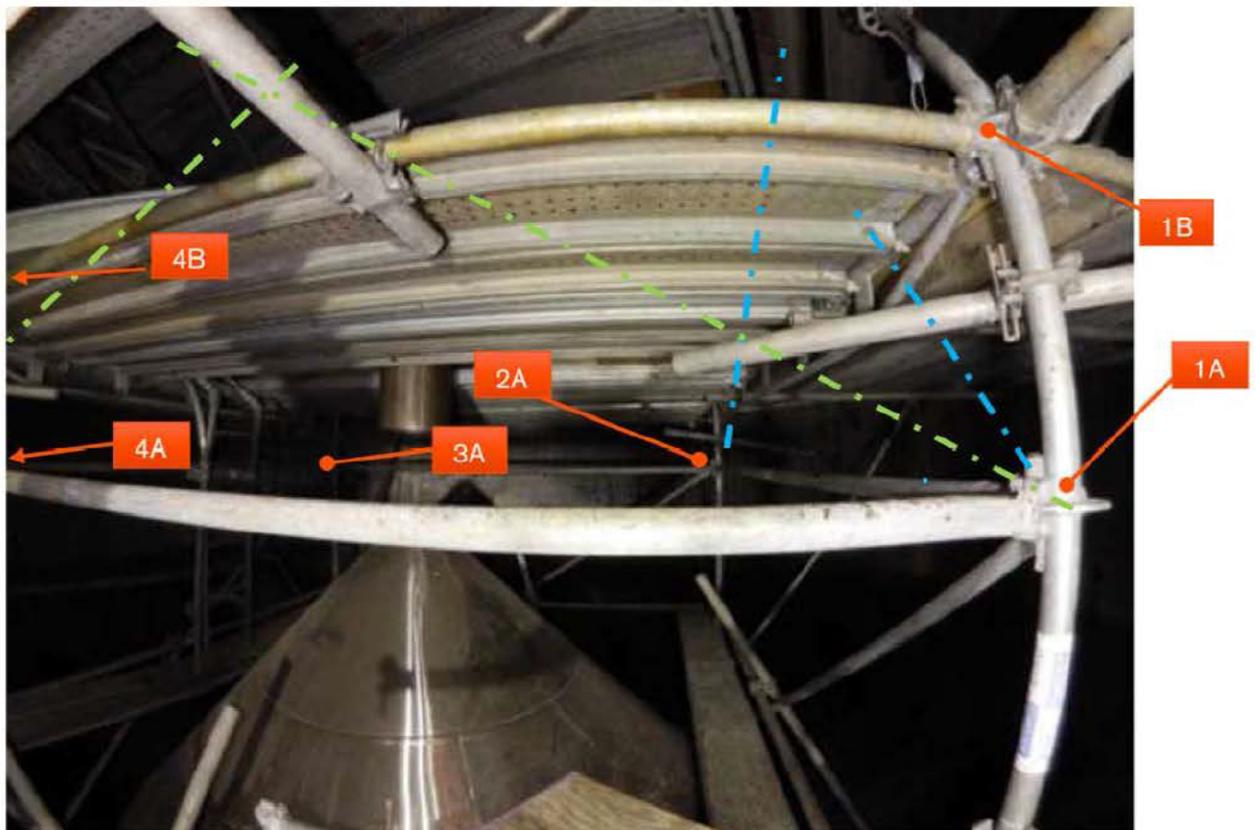
Figure 28 - Prise #1 - Manhole - Face (Drone) et extrait des plans correspondants

La Figure 28 montre une perte de continuité dans l'installation des barres diagonales servant à contreventer le cœur de la section centrale de l'échafaudage près du niveau 1 (voir Figure 27).

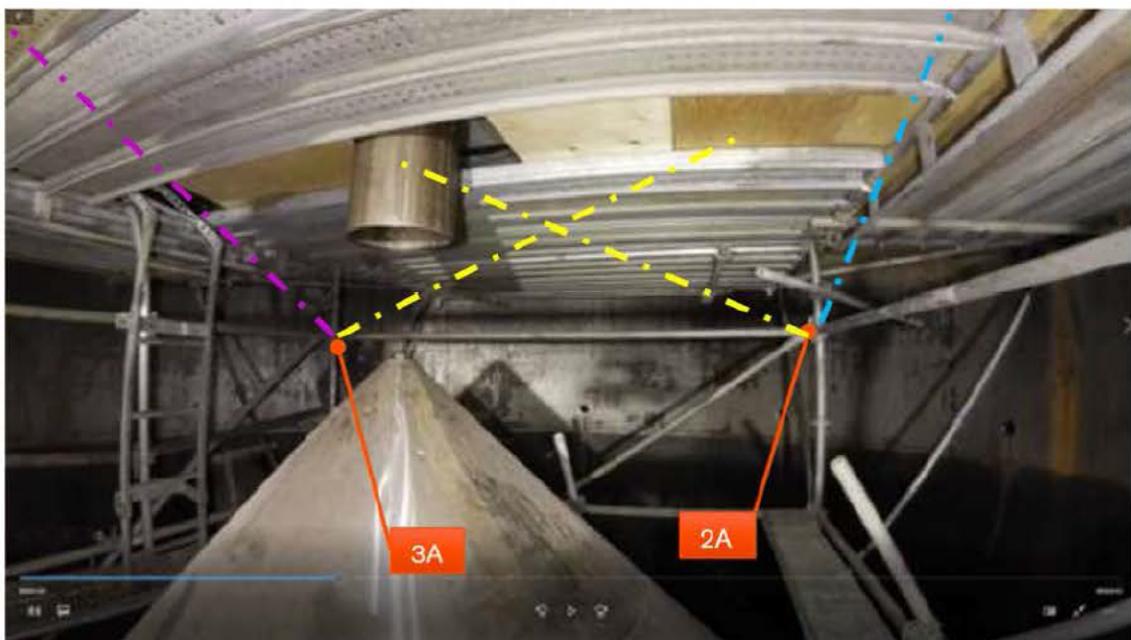
Figure 34 - Prise #5 - Manhole - Arrière (Drone)

Sur le plan (délimité par les nœuds 3A et 4A) de la Figure 33, nous devrions retrouver une barre diagonale représentée par l'une ou l'autre des lignes mauves pointillées. C'est également le cas pour le plan (délimité par les nœuds 2A et 3A) de la Figure 34 où une barre diagonale devrait être présente pour l'une ou l'autre des lignes jaunes pointillées.

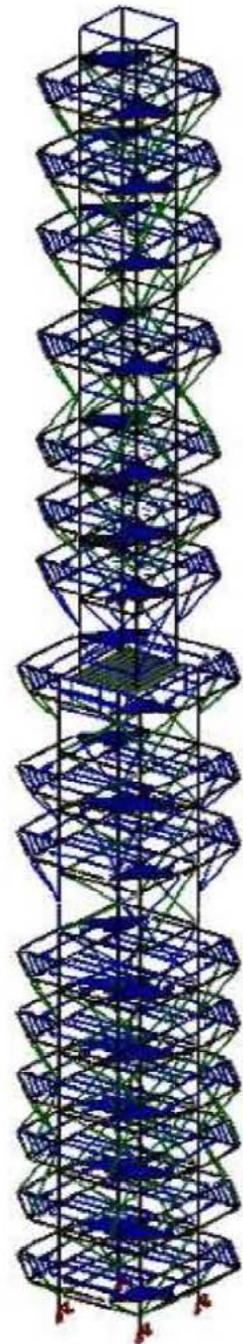
Figure 36 - Représentation 3d du modèle 1

Une analyse avancée de l'échafaudage a été faite à l'aide du logiciel SAFI (voir Figure 36). Pour y parvenir, nous avons modélisé l'entièreté de l'échafaudage. Ce modèle correspond à nos interprétations des plans et devis à partir des caractéristiques des composantes du système « Sure Lock » par AlumaSafway.

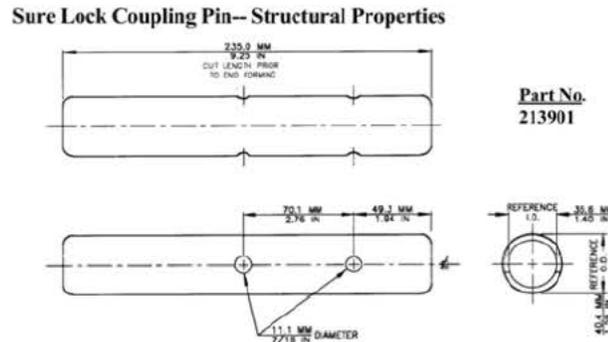
Figure 37 - Extrait manuel d'ingénierie « Sure Lock », manchon de colonne

Les poteaux sont connectés bout à bout à l'aide de manchons (voir Figure 37). Ce manchon permet un transfert de rigidité d'un poteau vertical au poteau sous-adjacent.

En considérant cette condition de retenue comme étant « parfaite », il a été déterminé qu'un coefficient « K » de 0.66 pourrait être utilisé dans nos analyses. La longueur effective « KL » serait donc égale à 1,32 mètre.

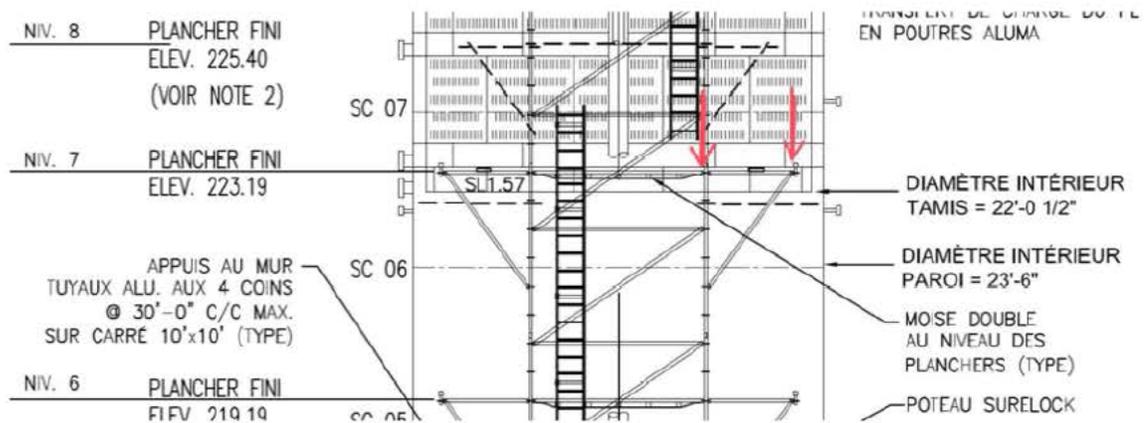
Figure 39 - Représentation visuelle, cas de chargement 1

1. Deux travailleurs au niveau 7, soit un au bout du plancher en saillie et l'autre sur la partie centrale du plancher (voir Figure 39);
2. Deux travailleurs au niveau 7, soit les deux au bout du plancher en saillie selon les trois variantes suivantes;
  - a. Sur l'échafaudage tel qu'illustré aux plans et devis (voir Figure 40);
  - b. Sur l'échafaudage modifié de manière à ajouter une barre horizontale à l'appui de la diagonale sous le plancher en saillie du niveau 7 (voir Figure 41);
  - c. Sur l'échafaudage modifié de manière à ajouter un contreventement oblique à l'appui de la diagonale sous le plancher en saillie du niveau 7 (voir Figure 42);
3. Dix travailleurs, se retrouvant tous près de la même colonne, à des niveaux superposés (charge de 10 travailleurs concentrée sur une seule colonne);

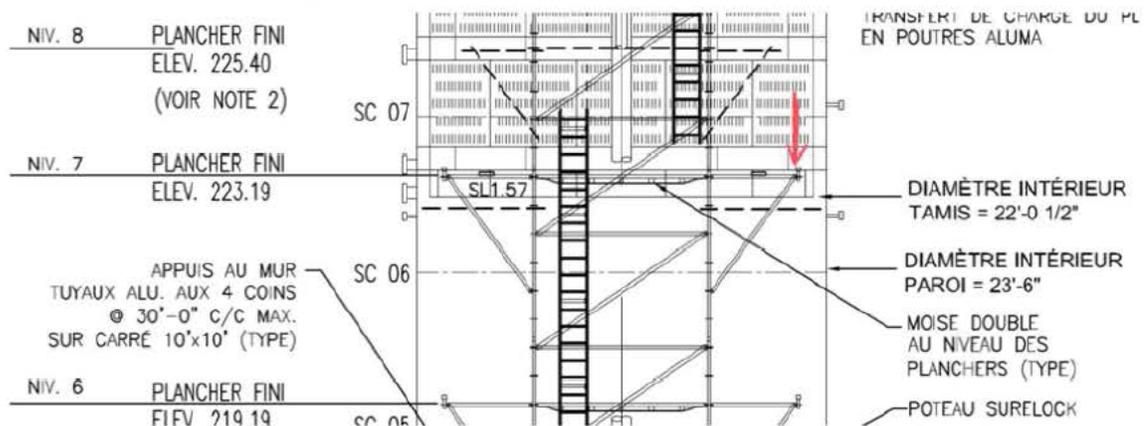
Figure 40 - Représentation visuelle, cas de chargement 2.a

- Il y a rupture du poteau vertical sous le niveau 7 lorsque deux travailleurs se retrouvent au bout du plancher en saillie;
- Il y a rupture du poteau vertical niveau 1 lorsque la charge de 10 travailleurs est cumulée sur un seul axe;
- Il n'y a pratiquement aucune marge de manœuvre, puisqu'aucun facteur de sécurité n'a été considéré dans ces analyses.

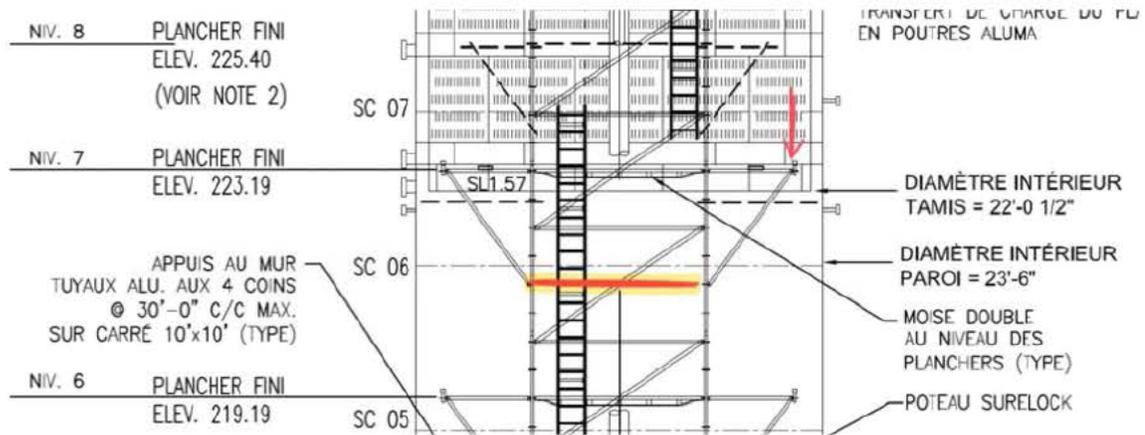
Figure 41 - Représentation visuelle, cas de chargement 2.b

Les cas de chargement 2b et 2c démontrent que l'ajout d'une barre horizontale directement à l'appui de la diagonale supportant le plancher en saillie aurait fait passer la sollicitation de ce poteau de 121% à 74% (FS= 1,35) alors que l'ajout d'un contreventement oblique à ce même endroit permettrait de diminuer la sollicitation à 51% (FS = 1,96). La rupture de cette membrure aurait ainsi été évitée. Cependant, le facteur de sécurité de 4,0 demandé à la norme ainsi que le facteur de sécurité de 3,0 indiqué aux plans et devis ne seraient toujours pas atteints).
