RAPPORT D'ENQUÊTE

**Accident ayant causé la mort d'un contremaître
de l'entreprise Portes Gensteel inc., survenu
le 20 avril 2022 à Saint-Laurent**

Service de la prévention-inspection de Montréal – Établissements 3

Date du rapport : 28 octobre 2022

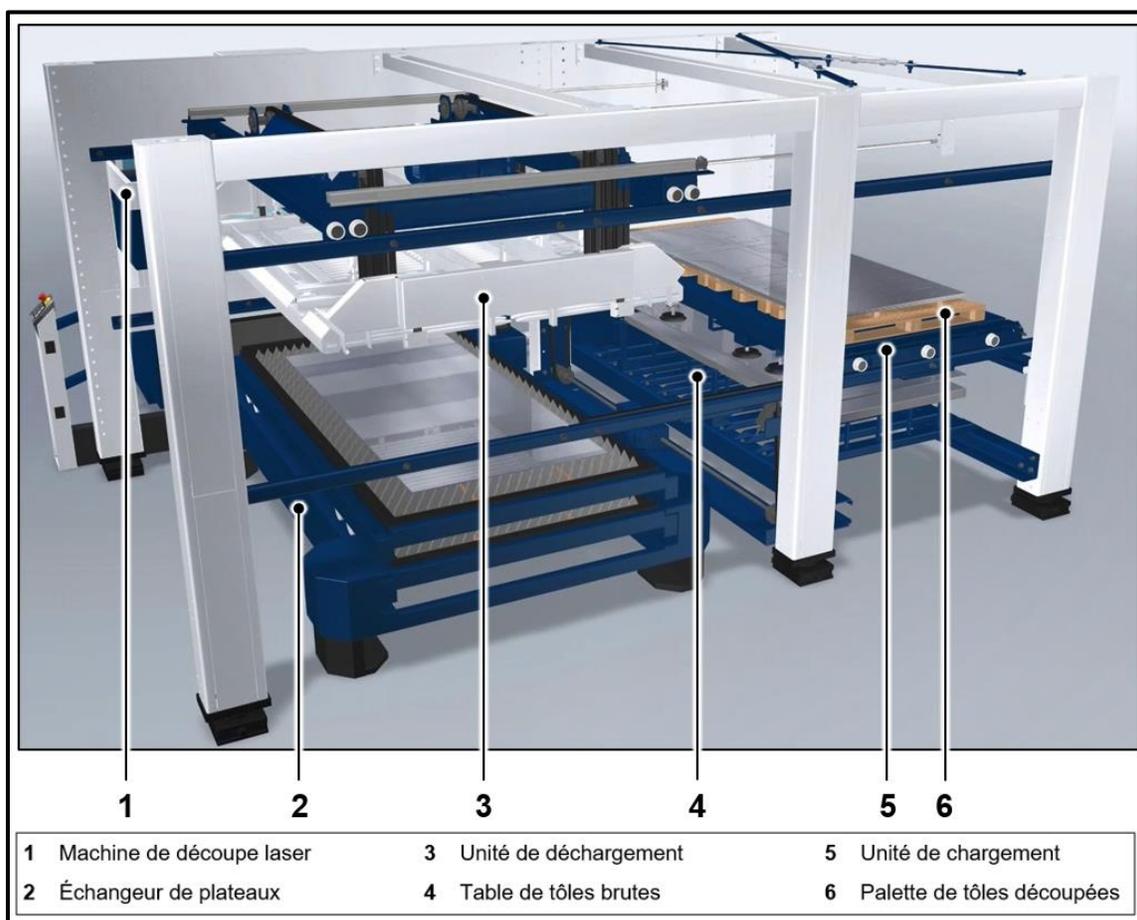
Fig. 5 - Schéma du « *LiftMaster Compact* » et de ses principales composantes
(Source : Image extraite d'une vidéo d'animation disponible sur le site du fournisseur TRUMPF)

Pour ce faire, l'unité de chargement du *LiftMaster Compact*, munie de ventouses, se dirige vers la table de tôles brutes pour récupérer une tôle. Une fois la tôle récupérée, l'unité se déplace horizontalement vers l'échangeur de plateaux pour y déposer la tôle sur le plateau mobile.

Des brosses de nettoyage sont positionnées au bas du cadre de l'unité de chargement. Elles sont abaissées juste avant son déplacement vers l'échangeur de plateaux. Les brosses nettoient les barres de support du plateau mobile pendant ce déplacement horizontal.

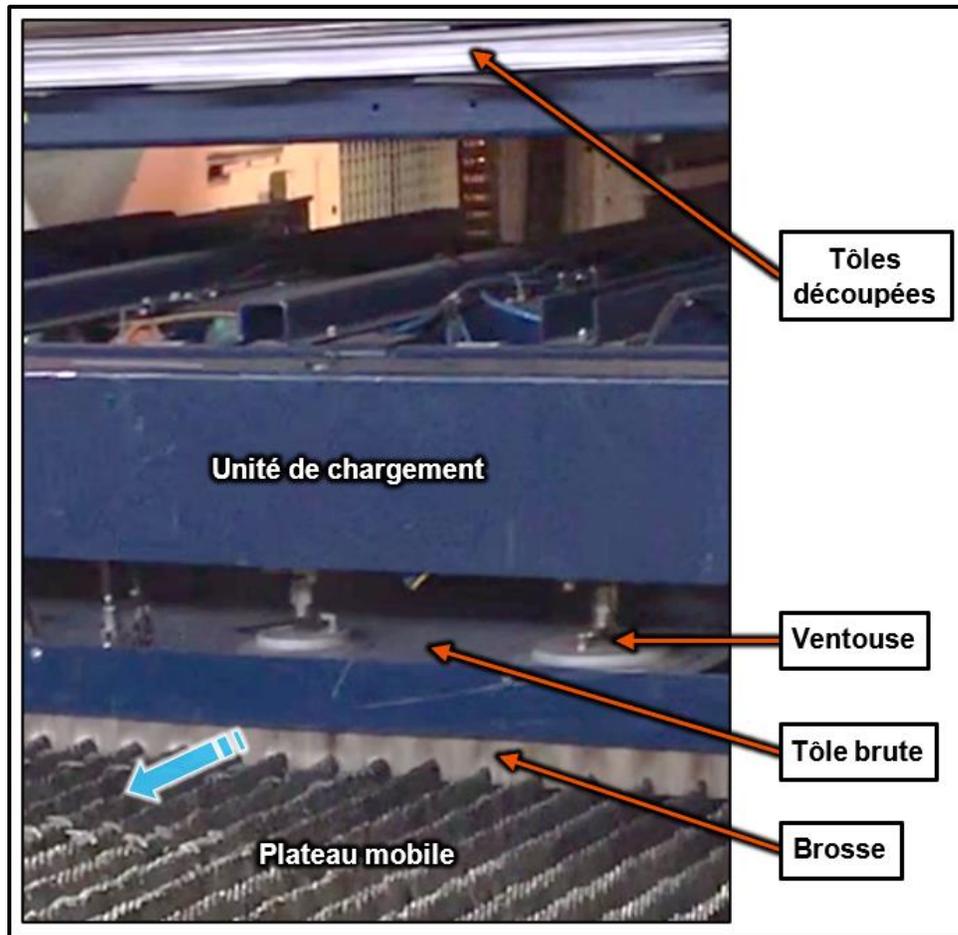
Fig. 6 - Acheminement d'une tôle brute par l'unité de chargement du « LiftMaster Compact » au plateau mobile
(Source : CNESST)
