RAPPORT D'ENQUÊTE

**Accident mortel survenu à un travailleur de l'entreprise
9085-3979 Québec inc. (Coffraco),
le 16 juin 2022 sur un chantier de construction situé au
595, 20^e Avenue à Deux-Montagnes**

**Service de la prévention-inspection Laurentides
Direction de la prévention-inspection Rive-Nord**

Date du rapport : 30 janvier 2023

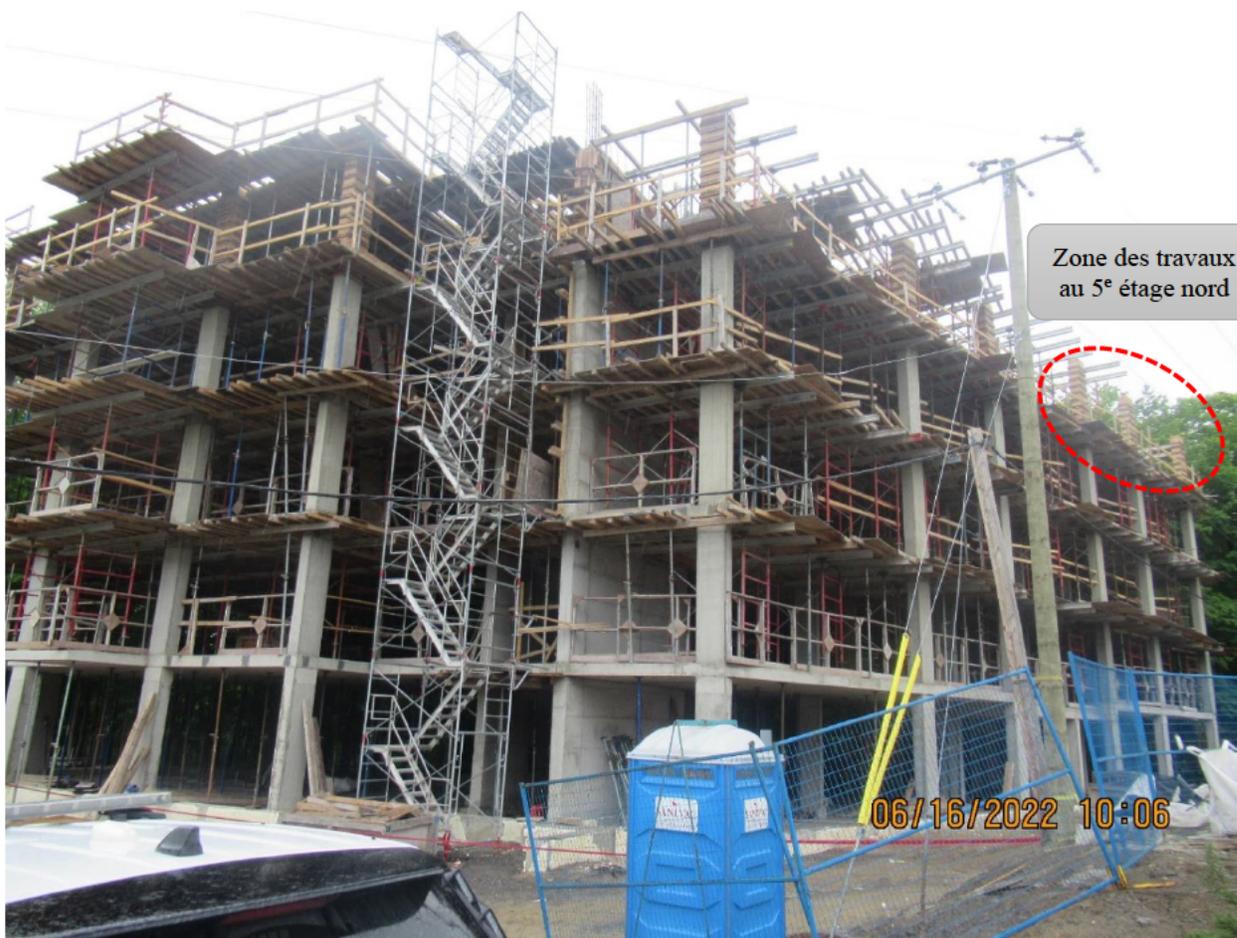
Photo 2 : Vue globale du chantier (avant les correctifs du garde-corps)

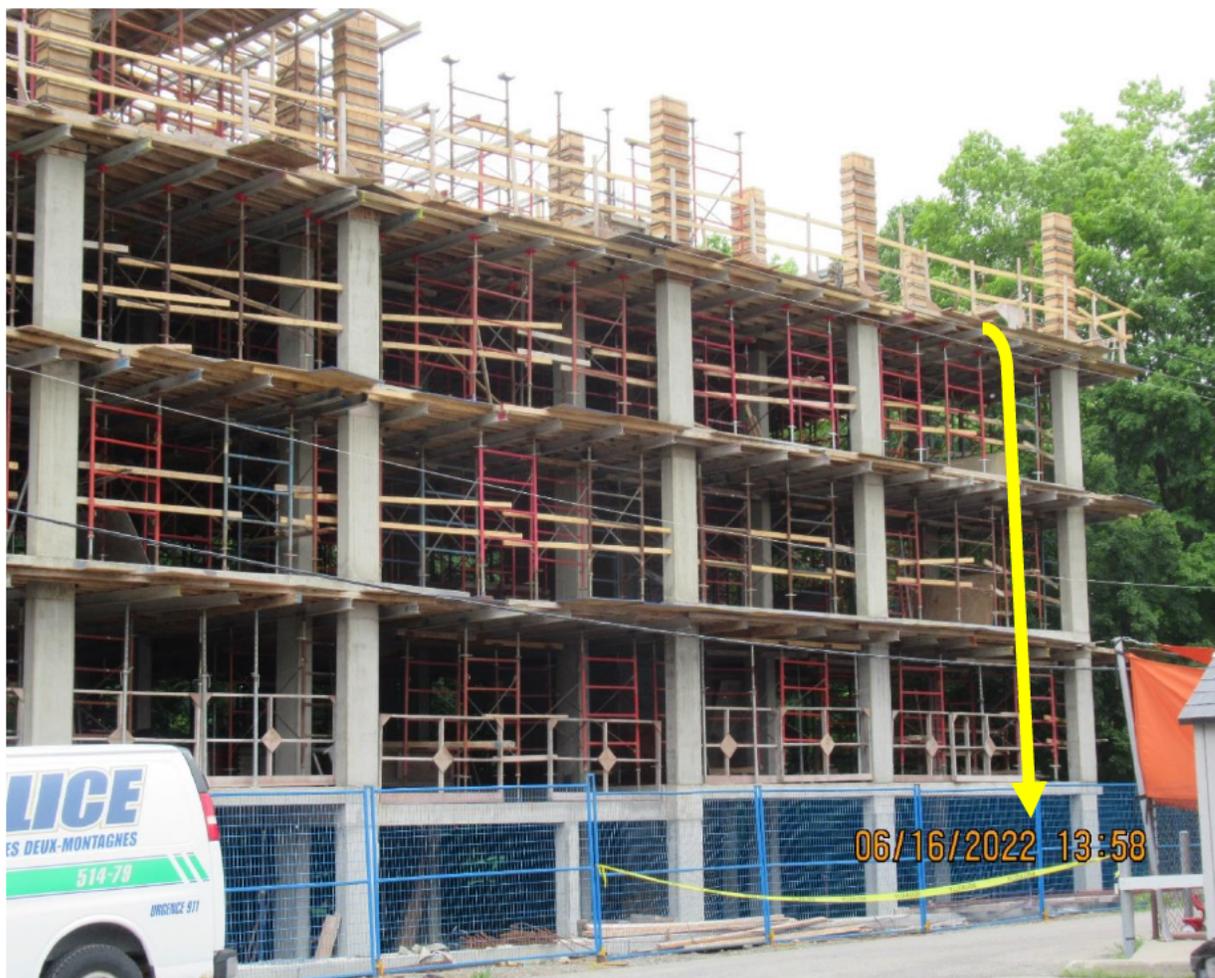
Photo 3 : Vue des planchers aux 5^e et 6^e étages (après la correction du garde-corps)

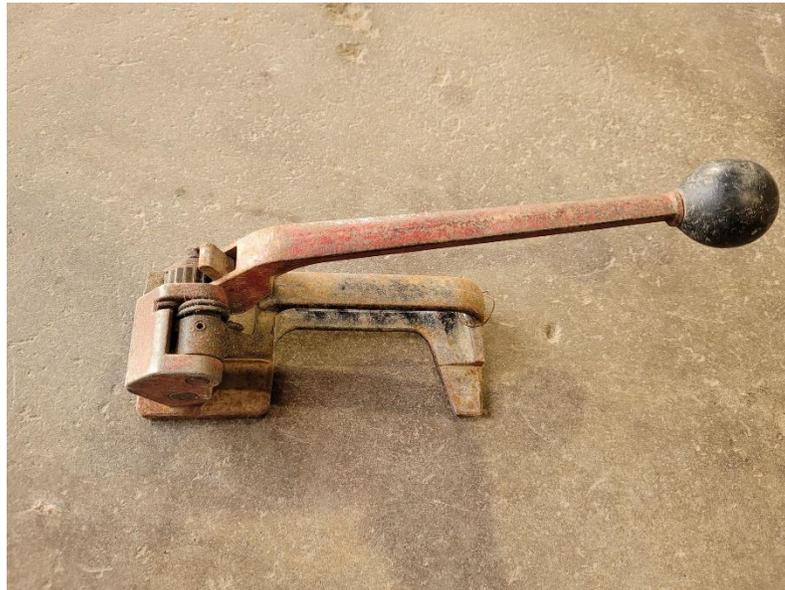
Les cerclages, constitués de feuillards et de crampons, sont installés à l'aide d'une cerceuse manuelle (tendeur) de marque Kemex Système de Cerclage, modèle DTF-76 (**voir photo 4**). Selon la norme ASTM D3953-2015 « Standard Specification for Strapping, Flat Steel and Seals », les feuillards de type 1 ont une capacité d'être mis sous tension jusqu'à 50% de leur limite de rupture lors de cette opération.

Photo 4 : Cerceuse manuelle DTF-76 utilisée pour l'installation des feuillards Source : 9085-3979 Québec inc.

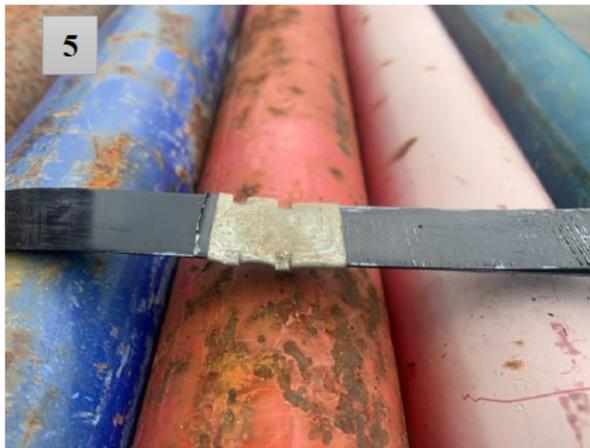
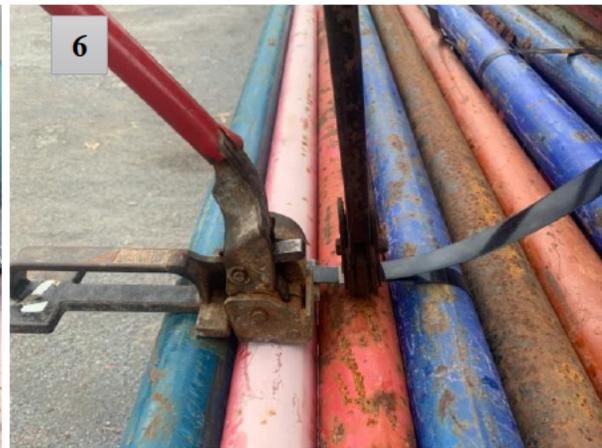
Des crampons (ou cachets) ouverts pour feuillards d'acier à double encoche sont également utilisés pour sécuriser les feuillards après avoir été scellés. Les crampons ont une longueur de 31,8 mm (1 ¼ pouce). Ils sont installés à l'aide d'une pince à sertir de marque Kemex Système de Cerclage, modèle DF-106 (**voir photos 5 et 6**).

Toujours selon la norme ASTM D3953-2015, la résistance à la rupture du joint dans le cerclage de feuillard est d'approximativement 4 358 N (900 livres).

Photo 5 : Crampons à cachets ouverts installés à double encoche
Photo 6 : Cercluse et pince à sertir

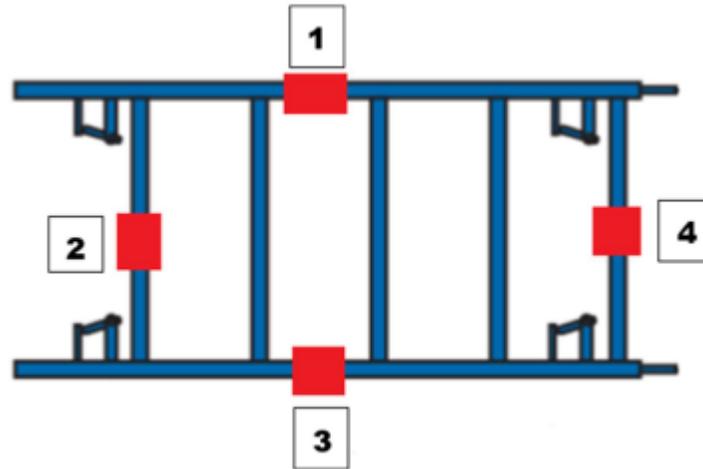
Une fois le paquet de cadres d'étais couché, les travailleurs peuvent procéder au retrait des cerclages dans une séquence horaire ou antihoraire en débutant vers celle du haut ou du bas, selon la disposition du paquet sur le plancher (**voir image 2**).

Cette façon de faire est déterminée par l'employeur. Il n'y a aucune indication quant à la position des paquets de cadres lors de la livraison.

Image 2 : Séquence de retrait des sangles des paquets de cadres d'étaie Source : 9085-3979 Québec inc.
