RAPPORT D'ENQUÊTE

**Collision routière entre un autobus scolaire et un camion nacelle
ayant causé le décès d'un écolier
lors de travaux d'installation d'un câble à fibre optique par
Les entreprises québécoises d'excavation L.E.Q.E.L. (1993) ltée
le 14 décembre 2021 dans le 8^e Rang Ouest à Lyster**

Service de la prévention-inspection — Mauricie et Centre-du-Québec

Date du rapport : 15 février 2023

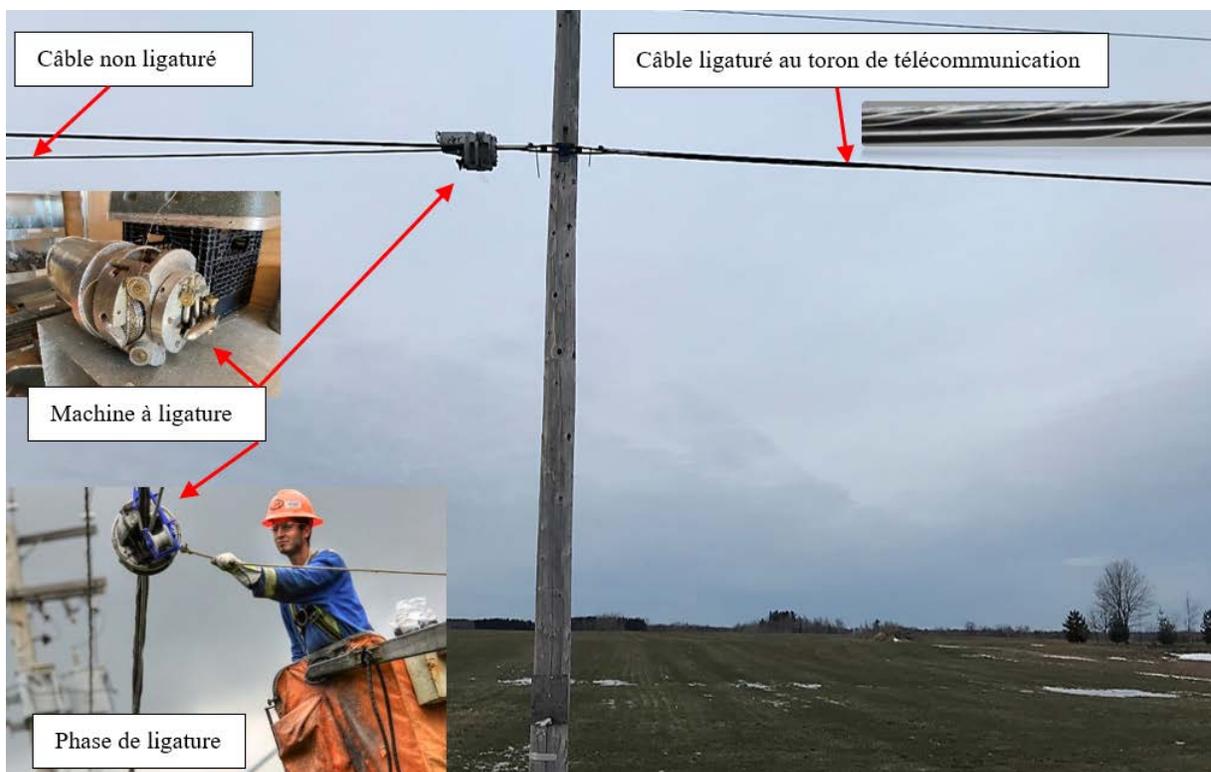
Fig. 8 : *Phase de ligature du câble à fibre optique*

Après la phase de déroulage, les travailleurs refont le trajet en réalisant la ligature. Cette phase consiste à récupérer les poulies et à fixer le câble à fibre optique au toron de télécommunication. Cette opération se fait à l'aide d'une machine déployant un ou deux fils de ligature qui s'enroulent en hélice autour du câble et du toron porteur. Il s'agit de la phase de ligature du câble (figure 8).

La machine est glissée sur le toron par le travailleur dans la nacelle alors que le camion est en déplacement sur la route et entrave la voie de circulation. Il doit procéder au transfert de la machine à chacun des poteaux rencontrés. Cette opération de transfert dure de 3 à 5 minutes puisque le travailleur dans la nacelle doit fixer le câble de chaque côté du poteau.

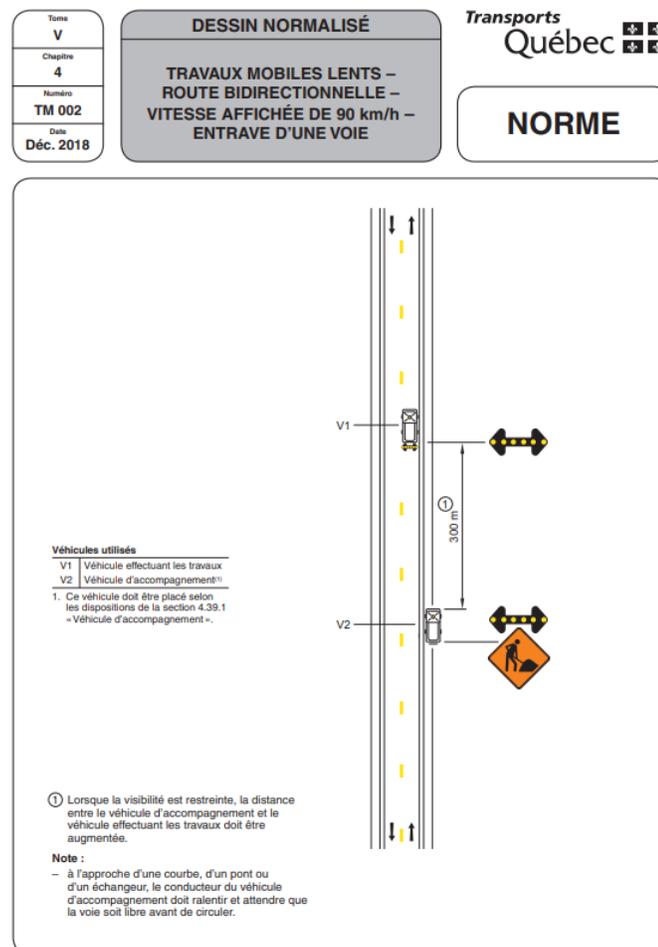
Fig. 24 : Dessin normalisé TM 002

À titre d'exemple, si l'on se trouve en travaux mobiles lents, le dessin normalisé *Travaux mobiles lents — route bidirectionnelle — vitesse affichée de 90 km/h — entrave d'une voie* (TM 002) prévoit que le véhicule effectuant les travaux soit muni d'une flèche de signalisation lumineuse et d'un gyrophare. De plus, un véhicule d'accompagnement muni d'un gyrophare, d'une flèche lumineuse et d'un panneau de signalisation doit suivre le véhicule effectuant les travaux à 300 m derrière celui-ci en demeurant positionné dans l'accotement (figure 24).

À défaut d'une signalisation pour des travaux de courte durée, l'employeur n'a pas non plus mis en place une signalisation conforme aux travaux de très courte durée. En effet, aucun véhicule de protection n'était positionné derrière le camion nacelle pour protéger l'aire de travail comme cela doit être fait lors de l'application du dessin normalisé de travaux de très courte durée *Travaux prévisibles et programmables — entrave d'une voie – route à double sens (TTCD-P 002)*. De plus, le camion nacelle ne disposait pas de gyrophare et de flèche de signalisation lumineuse répondants à la réglementation.

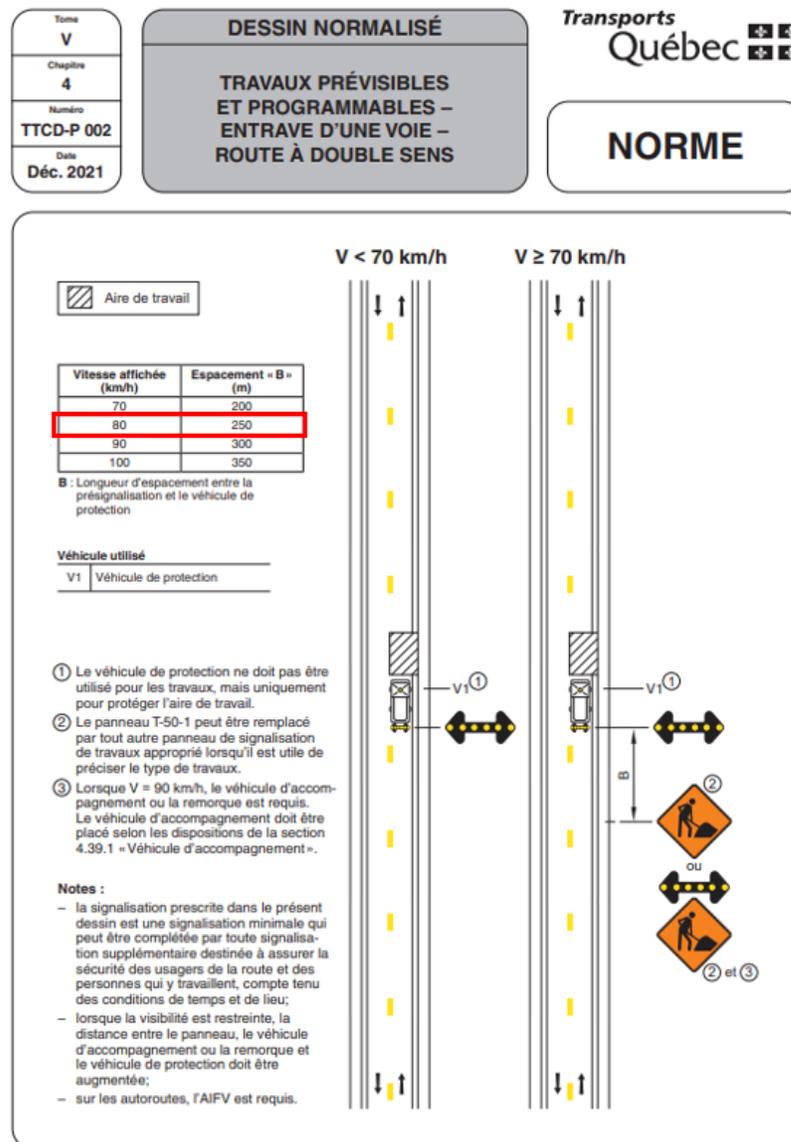
Fig. 26 : Dessin normalisé TTCD-P 002

Par exemple, pour des travaux de très courte durée, le dessin normalisé *Travaux prévisibles et programmables — entrave d'une voie — route à double sens* (TTCD-P 002) prévoit notamment la présence d'un véhicule de protection léger qui n'est pas le véhicule effectuant les travaux. Pour une route dont la vitesse maximum est fixée à 80 km/h, le véhicule de protection doit être positionné derrière le véhicule effectuant les travaux et être muni d'une flèche lumineuse et d'un gyrophare. De plus, un panneau de signalisation doit être positionné à 250 m derrière le véhicule de protection (figure 26). Ce panneau peut être remplacé par un véhicule d'accompagnement localisé lui aussi sur l'accotement à 250 m.

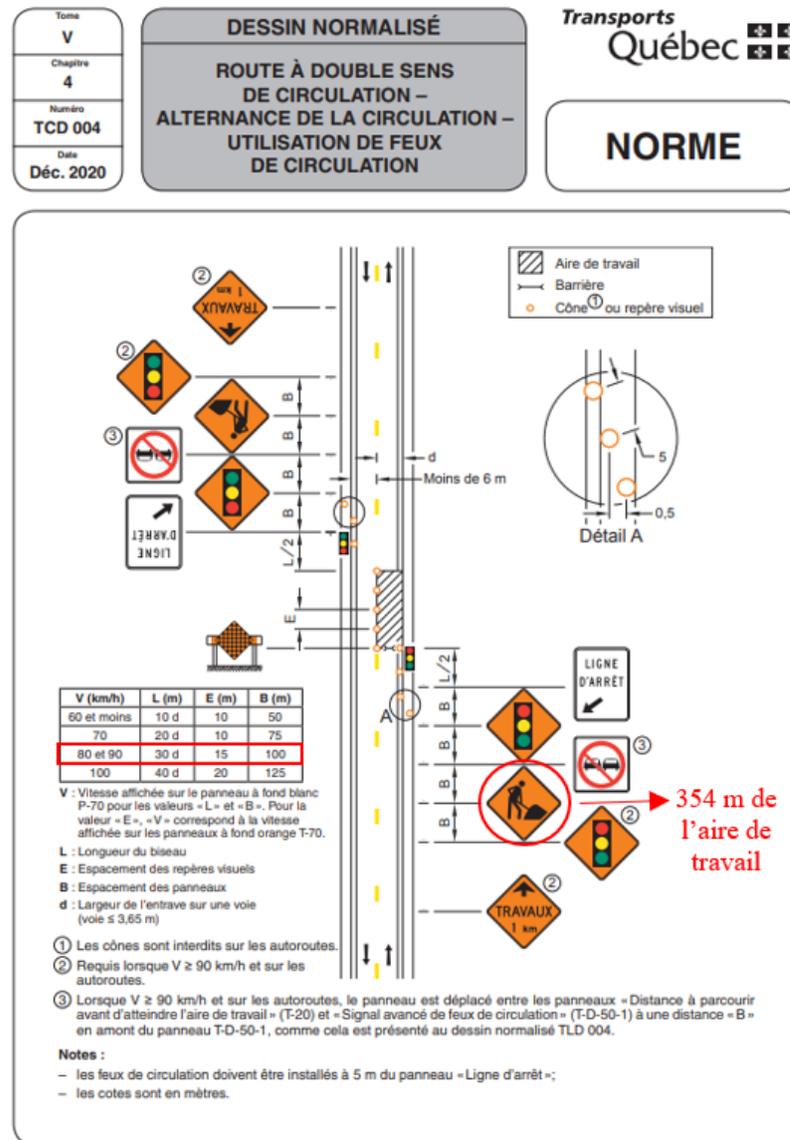
Fig. 27 : Dessin normalisé TCD 004

Finalement, pour des travaux de courte durée, différentes options sont possibles. Par exemple, le dessin normalisé *Route à double sens de circulation – alternance de la circulation – utilisation de feux de circulation* (TCD 004) prévoit une circulation en alternance avec l'utilisation de feux de circulation. Lors de l'application de ce dessin normalisé sur une route dont la limite de vitesse est fixée à 80 km/h, le premier panneau de signalisation « zone de travaux » doit être positionné à 354 m de l'aire de travail. L'aire de travail doit être précédée d'une barrière et délimitée sur toute sa longueur par des cônes ou par des repères visuels à tous les 15 m (figure 27).

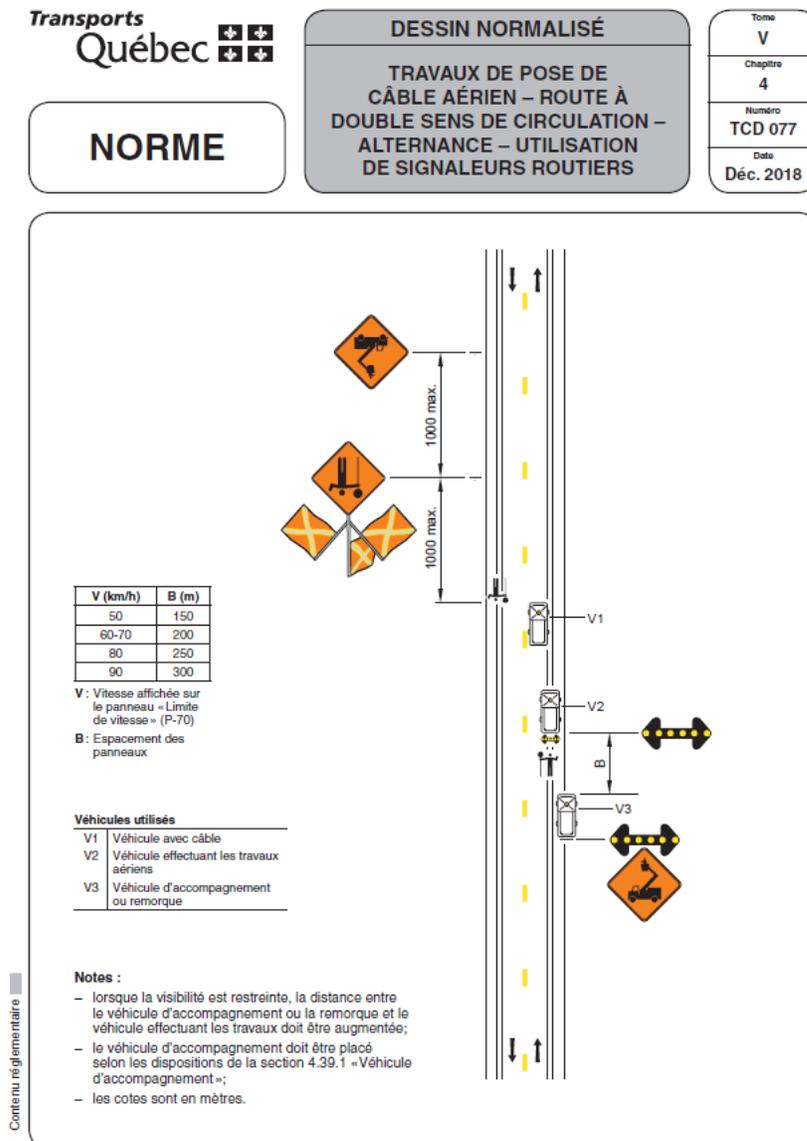
Fig. 28 : Dessin normalisé TCD 077 (retiré du Tome V)
Source : Tome V — Signalisation routière, Chapitre 4 — Travaux

Jusqu'en 2019, la norme du Tome V prévoyait un dessin normalisé spécifique aux travaux de pose de câble aérien. Ce dessin normalisé, *Travaux de pose de câble aérien — route à double sens de circulation — alternance — utilisation de signaleurs routiers* (TCD 077) pouvait donc s'appliquer pour des travaux d'installation de câble à fibre optique (figure 28).

En 2019, ce dessin normalisé spécifique a été retiré du Tome V. Depuis son retrait, lors de tels travaux, la signalisation à installer doit se faire conformément aux dessins normalisés en travaux de courte durée (TCD) ou par une combinaison de dessins normalisés de travaux de très courte durée (TTCD) et de travaux mobiles (TM). Des informations colligées au sein de l'industrie soulèvent une problématique quant à l'application de la norme lors de ce type de travaux.
