RAPPORT D'ENQUÊTE**EN004364**

**Accident ayant causé la mort d' ^A [REDACTED]
de l'entreprise Les sables et terres Mont-Carmel survenu
le 18 avril 2022 au kilomètre 103 de la route forestière 25.**

Service de la prévention-inspection Mauricie et Centre-du-Québec

Date du rapport : 22 février 2023

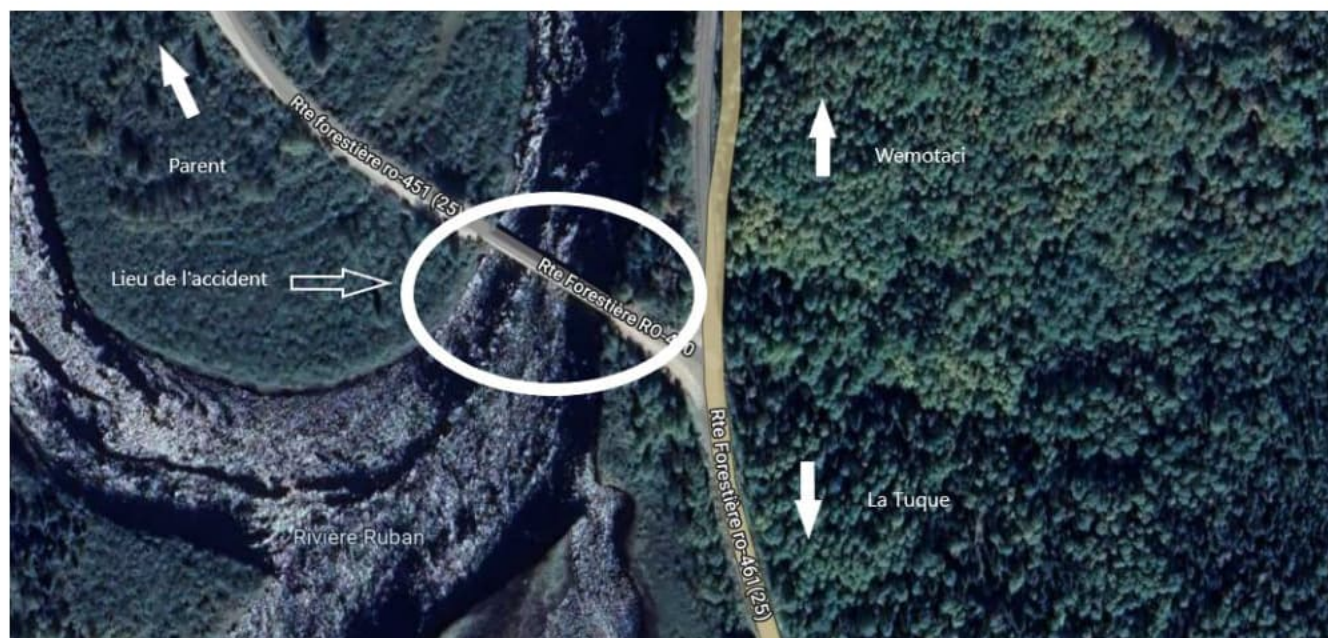
Fig. 2 - Lieu de l'accident

Au kilomètre 103, se trouve un embranchement qui permet de rejoindre le secteur de Parent qui, depuis 2003, a été fusionné à la municipalité de La Tuque. Immédiatement après l'embranchement se trouve un pont à une voie qui surplombe la rivière Manouane (figures 2 et 3).

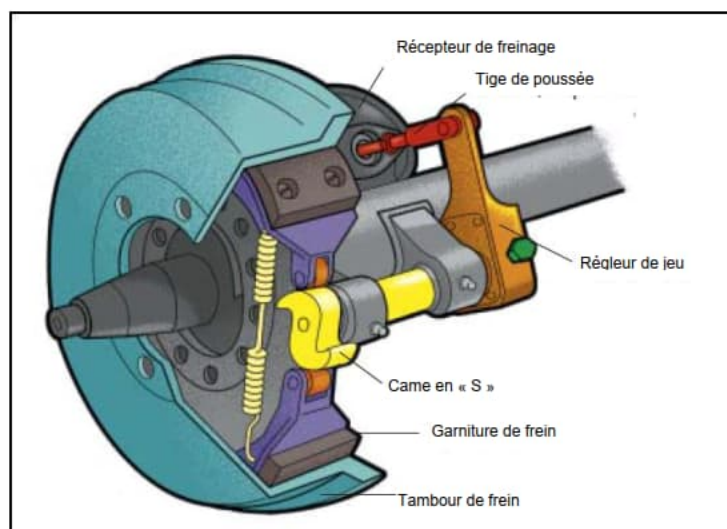
Fig. 6 –Système de freinage pneumatique et ses composantes

Ce type de freins fonctionne grâce à un mécanisme constitué de levier, appelé tiges de poussée, qui fait pivoter une came en forme de « S ». Lorsque la came pivote, elle force le mouvement des sabots vers le tambour, appliquant ainsi une pression qui entraîne le freinage par l'effet de la friction (figure 6).

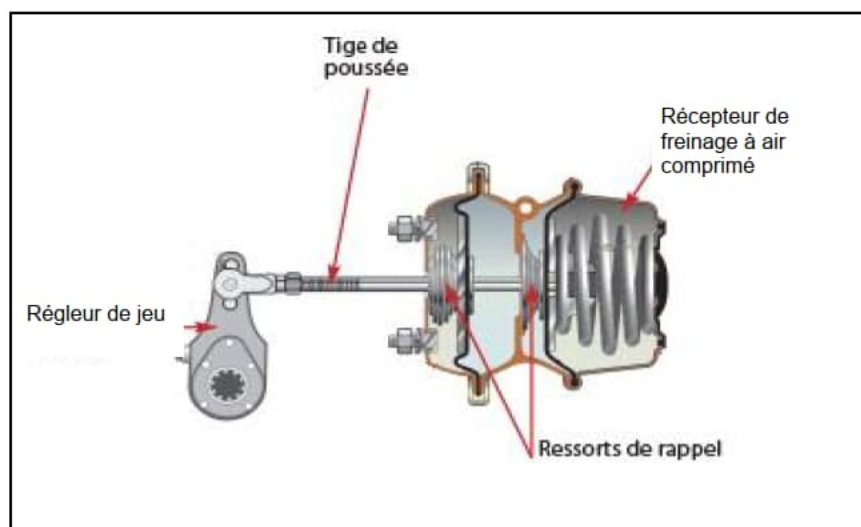
Fig. 7 – *Dispositif d'ajustement des freins pneumatiques à tambour*

Le levier pivotant, appelé régleur (ou « rattrapeur ») de jeu, est lui-même actionné par le mouvement de l'axe d'un récepteur de freinage pneumatique (figure 7), qui est en fait un cylindre transformant l'air comprimé reçu en énergie mécanique. Sur ce type de mécanisme, la force de freinage est optimale lorsque le régleur de jeu se trouve à un angle de 90 degrés par rapport à l'axe du récepteur de freinage. Selon l'intensité de travail de ces véhicules, ce type de freins nécessite une vérification régulière de leur ajustement afin de maintenir la force de freinage optimale.

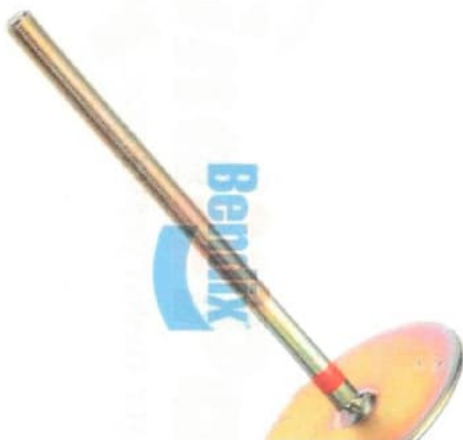
Camion: Suite à l'inspection visuelle, rien ne peut affirmer que le camion était en mauvais état d'entretien pour circuler sur les routes. Le système de freins pneumatique vérifiable est en bon état et des traces de freinage visible à l'intérieur des drums démontre que le freinage fonctionnait sur toutes les roues (aucune rouille présente par manque de freinage). L'ajustement des freins disponible à la vérification par la distance des segments de freins avec les drums sont dans les mesures acceptables par la s.a.a.q. (-1/16) d'espace. La suspension et ses composantes sont en bon état avant et arrière (aucune lames ou supports endommagés). La direction, bien que l'essieu avant soit séparé du camion, ne montre aucun signe de dommage ou fonctionnement non relié à l'accident. Les pneus présents sont en bon état et conforme.

Remorque: Le système de freins pneumatique est en bonne condition sauf pour l'ajustement des freins qui sont en dehors des normes acceptables pour la s.a.a.q. La vérification visuelle des tiges de poussées démontre que la mesure de l'ajustement des freins dépasse largement les normes de 52mm sur les 4 roues réduisant de beaucoup la puissance de freinage de la remorque. La présence du ruban rouge sur la tige de poussée montre bien que les rods sont au maximum de leur poussée possible mécaniquement (voir photo jointe). Une bande de freinage arrière gauche est endommagée (manque une partie du segment inférieur) mais impossible de dire si c'est l'accident qui en est la cause. Pour les 3 autres segments de freins l'épaisseur indique qu'ils ont été changés récemment. Les tambours sont en bon état. Les leviers de freinage automatiques après vérification fonctionnent bien pour le rattrapage (auto-ajustement) sauf qu'avec le lousse présent ne peuvent s'ajuster car la pression exercée pour le "rochet" d'ajustement ne va pas chercher tout le serrage possible. Aucune fuite d'air ou défaillance de valve de freinage n'a été décelée pendant les tests de freinage. En résumé si aucun frein n'a été désajusté pour le remorquage le véhicule n'aurait pas dû être sur la route avant d'avoir ajusté les freins conformément aux normes de la s.a.a.q. Pour ce qui est du reste du véhicule 2 pneus étaient mineurs en défektivité mais tout le reste semble en état de fonctionnement pour la route.
