RAPPORT D'ENQUÊTE

**Accident ayant causé la mort d'un travailleur de l'entreprise
Les Constructions Binet inc., survenu le 16 novembre 2022
sur un chantier de construction situé
au 169, 1^{re} Avenue Est, Saint-Martin-de-Beauce.**

Service de la prévention-inspection – Chaudière-Appalaches

Date du rapport : 30 mai 2023

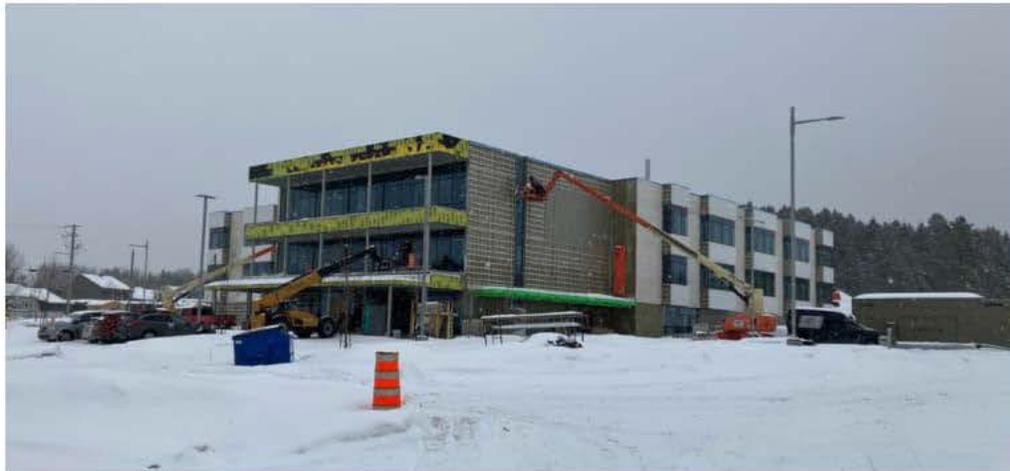
*Figure 3 - Photographie de la Maison des aînés en construction
Source CNESST*

Le chantier de construction situé au 169, 1^{re} Avenue Est à Saint-Martin de Beauce consiste en la construction d'une maison des aînés comptant quarante-huit chambres réparties sur trois étages. Les travaux de construction ont débuté à l'été 2021.

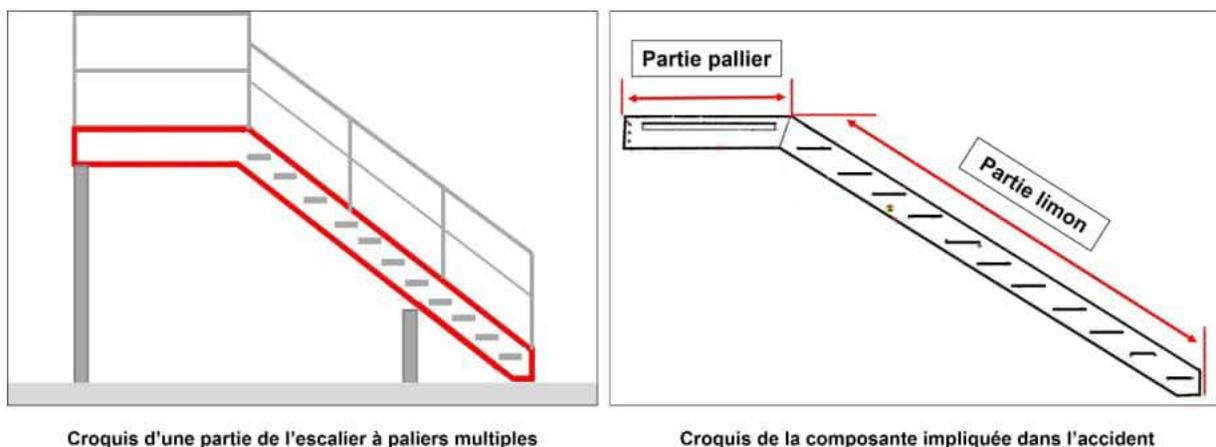
*Figure 14 - Plans de l'escalier préfabriqué
Source CNESST*

La composante d'acier impliquée dans l'accident est une composante d'un escalier préfabriqué. Elle est composée d'un limon ainsi que d'une assise d'un palier comme le démontrent les plans suivants.

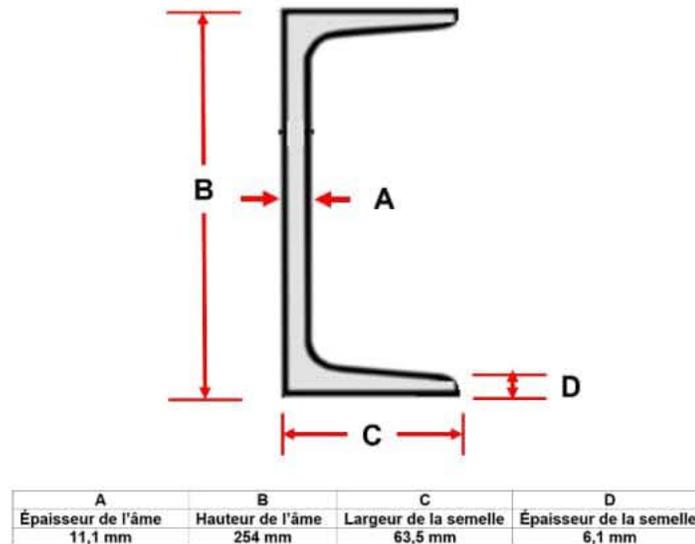
Figure 15 - Croquis et dimensions d'une poutre en « C »
Source CNESST

Cette composante est constituée d'une poutre en forme de C dont les dimensions sont les suivantes : l'épaisseur de l'âme est de 11,1 mm, la hauteur de l'âme est de 254 mm, la largeur de la semelle est de 63,5 mm et l'épaisseur de la semelle est de 6,1 mm. Le poids total de cette composante est de 118,7 kg.

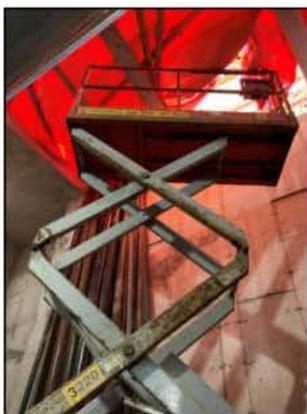
À mon arrivée sur les lieux, la plateforme était en position élevée et n'avait pas été déplacée depuis l'accident.
Après un examen de la structure du ciseau, j'ai actionné la manette de descente d'urgence du ciseau située dans le compartiment gauche en bas et j'ai abaissé la plateforme jusqu'à sa base.
