RAPPORT D'ENQUÊTE**EN004382**

**Accident ayant causé des blessures graves à une
personne en autorité de l'entreprise Bar au Petit Tonneau,
le 21 février 2023 à Montréal.**

Service de la prévention-inspection de Montréal – Établissements 3

Date du rapport : 24 juillet 2023

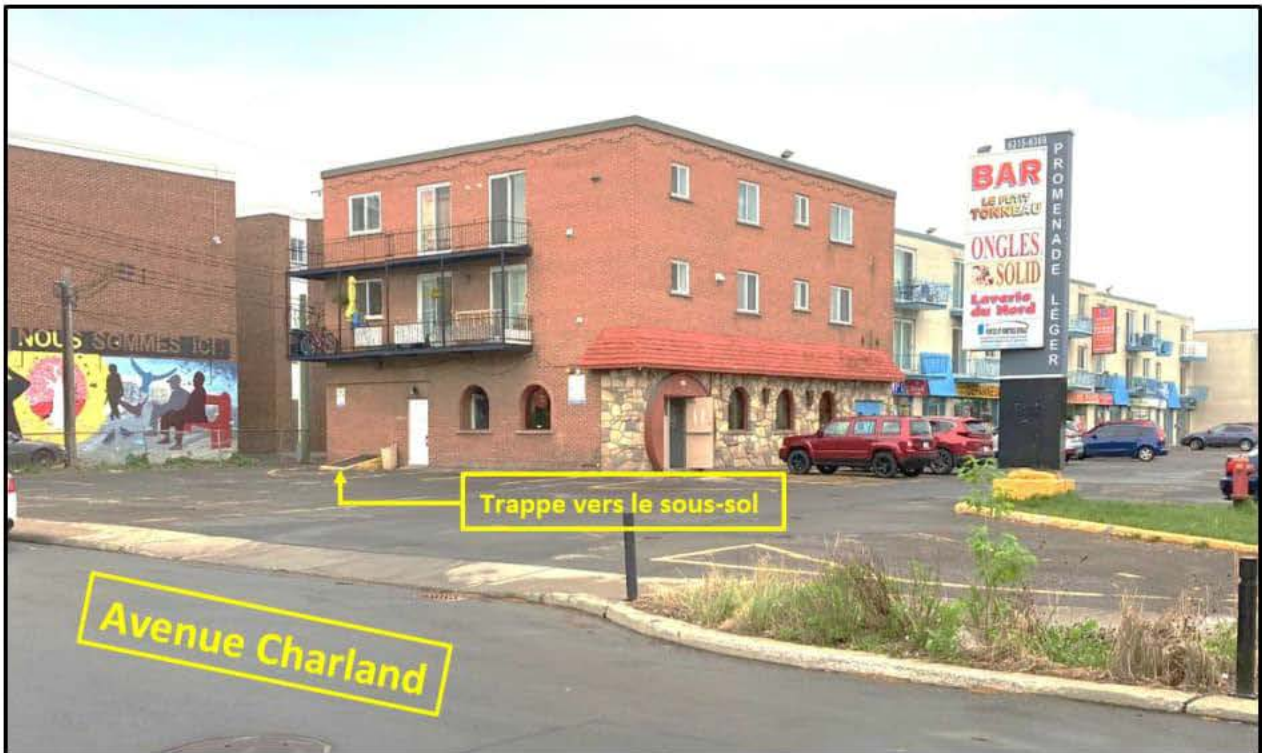
Fig. 2 - Vue extérieure du Bar au Petit Tonneau

- Le Bar au Petit Tonneau est situé au 6315, boulevard Léger à Montréal-Nord, au coin de l'avenue Charland et du boulevard Léger. L'entreprise loue des locaux au rez-de-chaussée et au sous-sol, dans l'immeuble de trois étages.

- Le rez-de-chaussée regroupe le comptoir de service des clients, quelques tables et chaises, la section des appareils de loterie vidéo, la salle de bain, une chambre froide et un petit bureau. Le sous-sol comprend la section de réception et d'entreposage des boissons et un espace d'entreposage général.

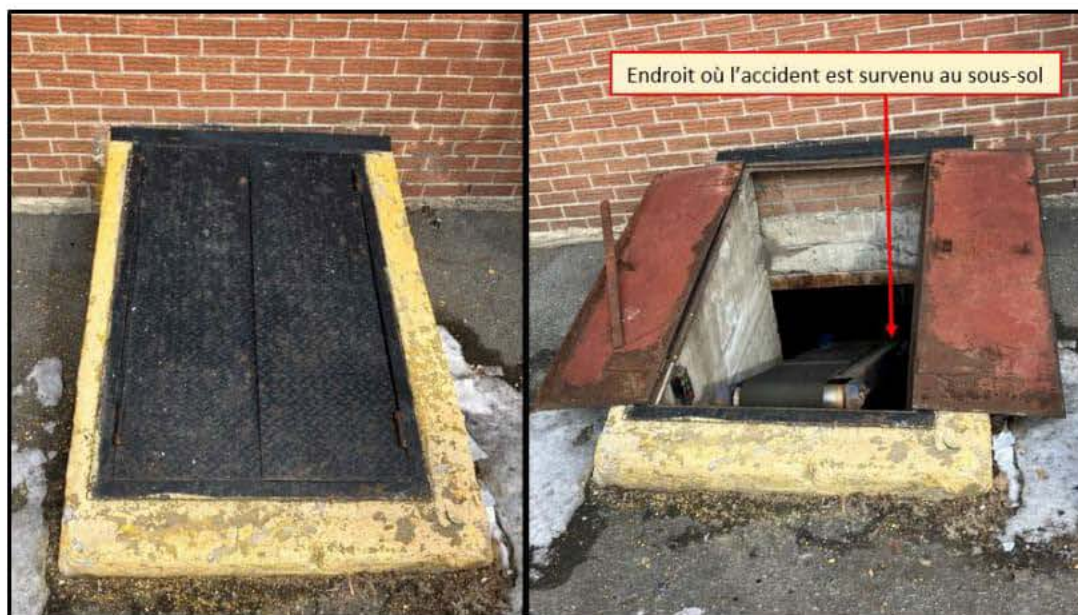
Fig. 3 - *Vue extérieure des portes de la trappe, fermées et ouvertes*

- Dans le stationnement extérieur, du côté de l'avenue Charland, une trappe d'accès à double battant est aménagée au-dessus d'une descente vers le sous-sol, faite d'un cadre de béton incliné, juxtaposé à la fondation du bâtiment (voir figure 3). Un convoyeur à courroie motorisé est installé à l'intérieur de cette descente, permettant le transport de matériel entre l'extérieur et la section intérieure de réception et d'entreposage des boissons du sous-sol.

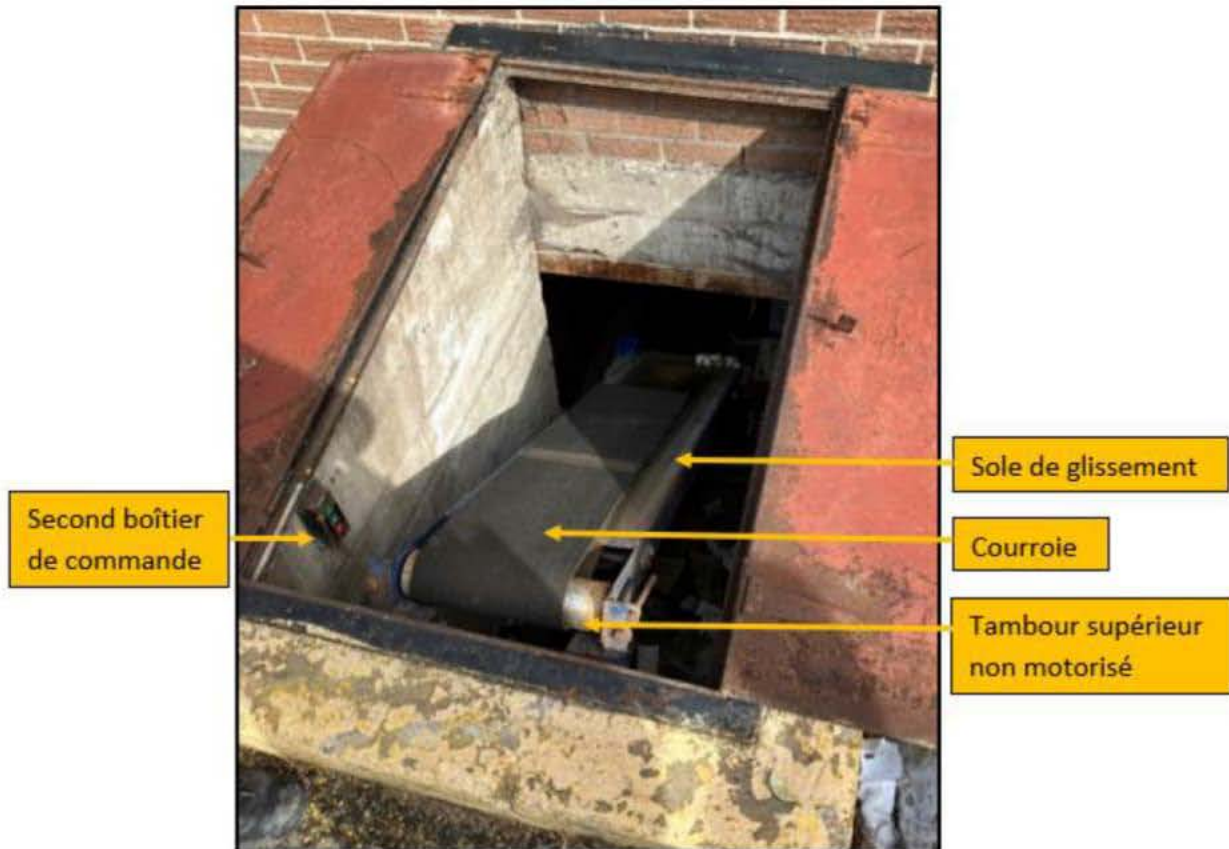
Fig. 6 – Structures du convoyeur, vues de l'extérieur
Source : CNESST

- un tambour d'entraînement d'environ 7 cm de diamètre, mû grâce à un moteur électrique et muni d'un revêtement rugueux. Il est situé au bas du convoyeur, au sous-sol;
- un tambour d'extrémité supérieure, non motorisé, situé au haut de la descente, au niveau du stationnement extérieur;
- un châssis métallique porteur avec une sole de glissement d'environ 38 cm de largeur et des rouleaux de contrainte assurant le soutien de la courroie;
- une courroie plate de 28 cm de largeur, en caoutchouc avec un fini rugueux, dont la continuité est assurée par des épissures mécaniques (agrafes);

- deux boîtiers de commande, installés près des extrémités du convoyeur et permettant son opération, soit son activation dans un des deux sens de rotation ou son arrêt.

Le moteur électrique du convoyeur est de marque DOERR, modèle 602210. Il a une puissance nominale de 1/2 HP et une vitesse de rotation de 1725 tours par minute (RPM).

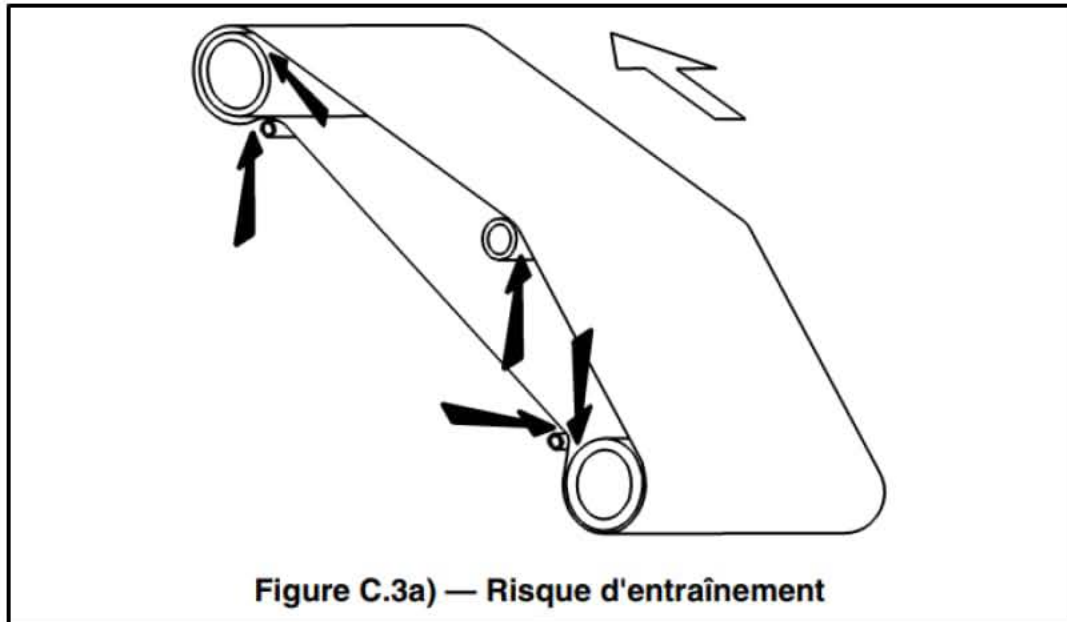
Les risques d'entraînement y sont clairement identifiés comme risque d'origine mécanique. Les angles rentrants (points d'entraînement ou rentrants) y sont définis comme étant significatifs pour ce type de machines et comme nécessitant une action pour éliminer ou réduire le risque.

Figure C.3a) — Risque d'entraînement
 Fig. 12 Représentation du risque d'entraînement sur un convoyeur à courroie selon l'annexe de la norme illustrant des exemples de risques d'origine mécanique
 Source : Norme NF EN 619+A1 : 2010

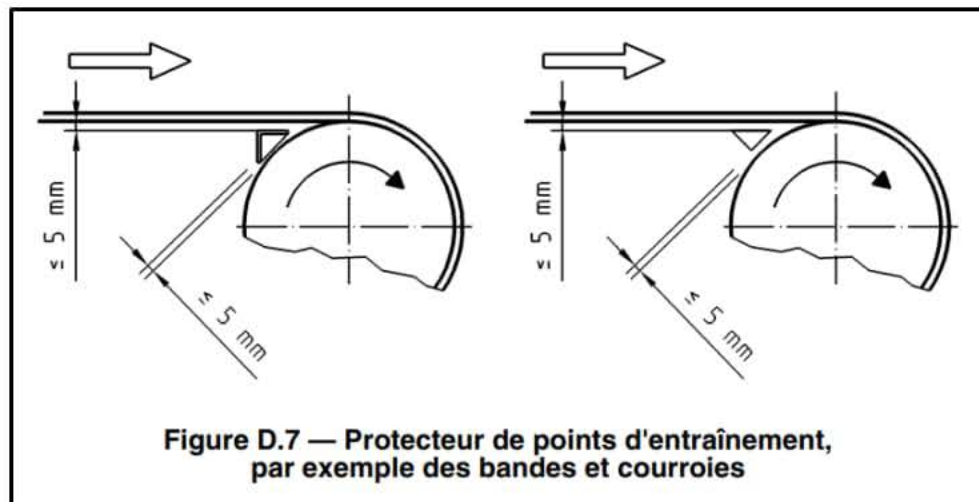
Dans les zones de travail et de circulation, les tambours, galets et rouleaux infléchissant les éléments de traction de plus de 3°, ainsi que les pignons de chaîne, doivent être protégés par des protecteurs de points d'entraînement ou des protecteurs fixes de maintien à distance (voir Figures D.7 et D.9).

Figure D.7 — Protecteur de points d'entraînement, par exemple des bandes et courroies
 Fig. 13 – Prescriptions et/ou mesures de sécurité présentées en annexe de la norme démontrant une protection par protecteurs de points d'entraînement
 Source : Norme NF EN 619+A1 : 2010
