**RAPPORT D'ENQUÊTE****EN004405**

**Accident ayant causé des blessures à un travailleur  
de l'entreprise Groupe Gagné Construction inc.,  
survenu le 6 septembre 2023 à Plessisville**

**Service de la prévention-inspection – Mauricie et Centre-du-Québec**

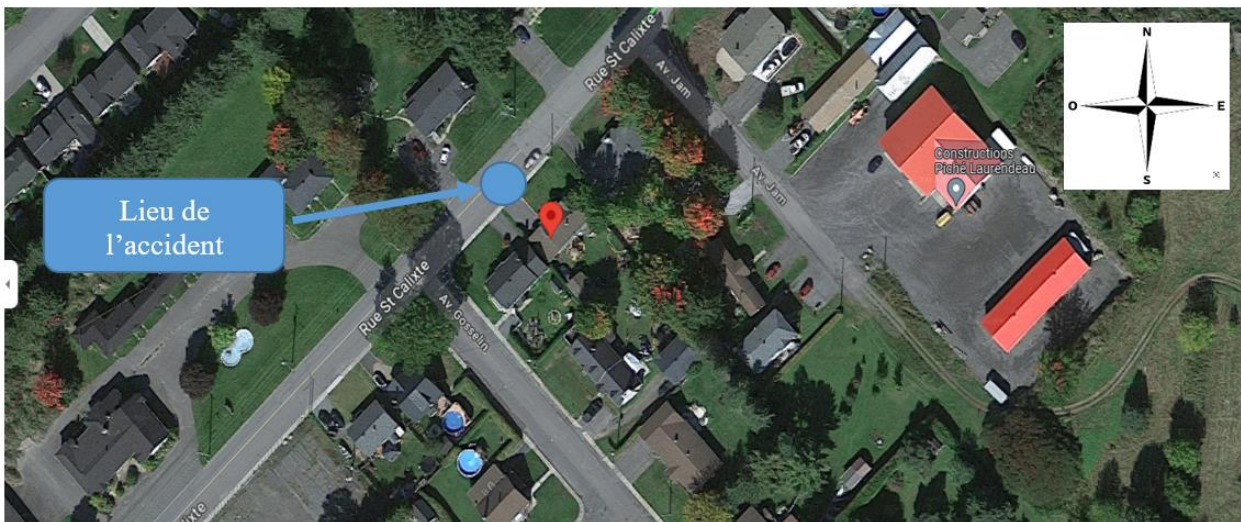
Fig. 3 - Image du secteur des travaux  
Source : Google Maps, modifiée par la CNESST

Les travaux ont lieu à l'intérieur d'un regard d'égout sanitaire situé sur la rue Saint-Calixte à Plessisville. À cet endroit, la circulation automobile se fait sur deux voies contiguës, séparées par une ligne jaune pleine. Un panneau sur fond blanc indique une vitesse affichée de 50 km/h. Chacune des voies a une largeur de 3,8 m. Au moment de l'accident, il y a une entrave de la voie de circulation en direction nord-est à la hauteur des travaux où se trouvent A [redacted], le travailleur et leur camionnette, en aval du regard d'égout.

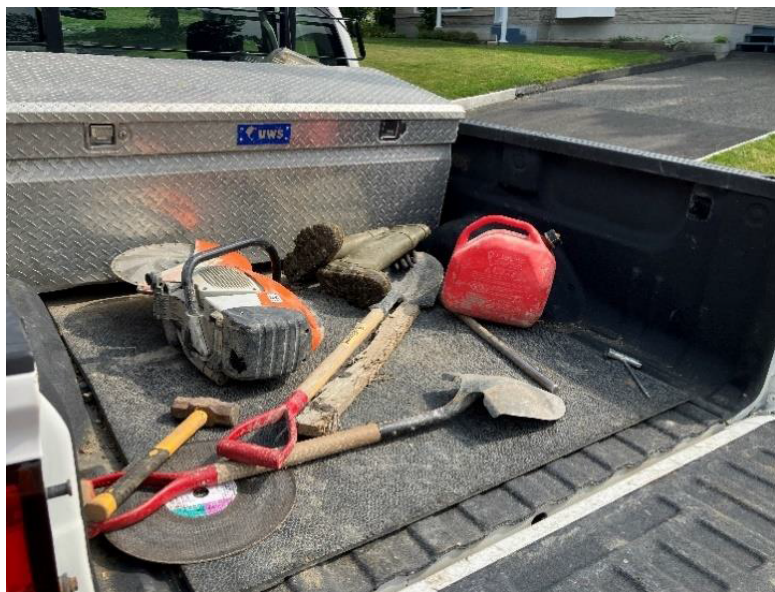
Fig. 5 - *Outils présents dans la camionnette*  
Source : CNESST

Le jour de l'accident, le travail à effectuer consiste à corriger certaines des déficiences identifiées sur le chantier des rues Saint-Calixte et Dionne et l'avenue Grenier, à Plessisville. L'une de celles-ci est de couper une section de conduite en polychlorure de vinyle (PVC), située au fond d'un regard d'égout (RS-7), à l'aide d'une scie à béton alimentée en essence (figure 5). Vers 7 h 30, une bétonnière est attendue sur les lieux afin de couler du béton autour de la conduite.

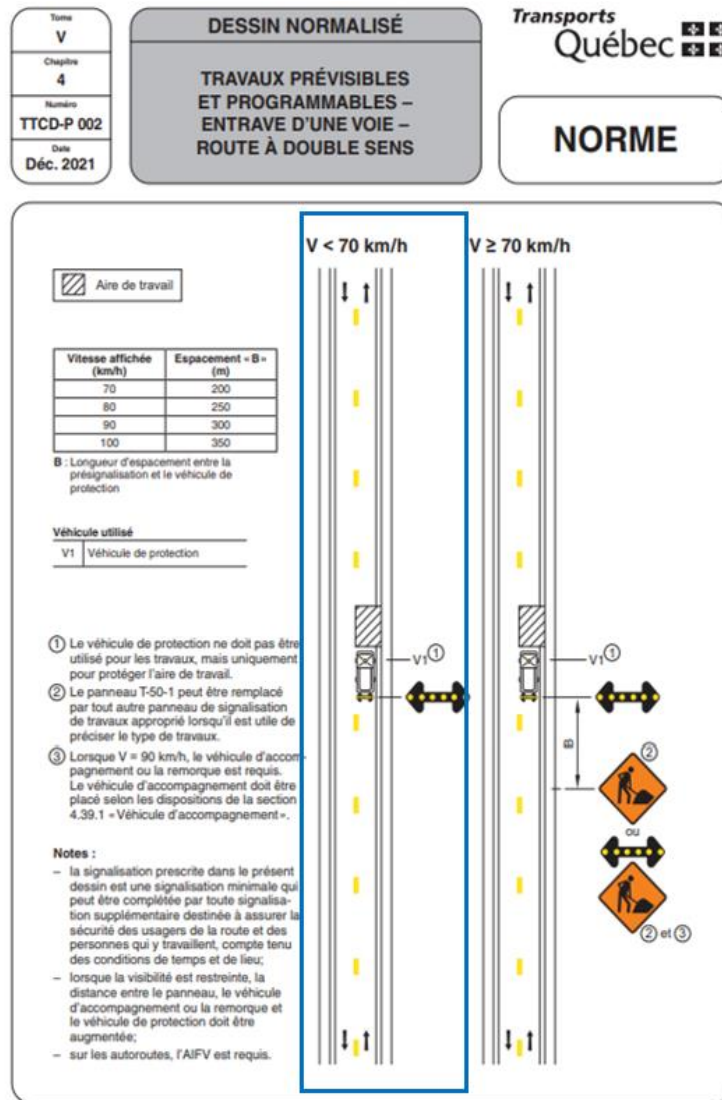
Fig. 11 - TTCD-P 002

Pour une entrave d'une voie d'une vitesse de moins de 70 km/h pour une durée de moins de 30 minutes, un véhicule de protection muni d'une flèche de signalisation lumineuse et d'un gyrophare doit être utilisé et doit se trouver en amont des travaux. Celui-ci ne peut être utilisé que pour protéger l'aire de travail. Les véhicules requis pour les travaux (p. ex. camionnette) peuvent

être placés en amont ou en aval de l'aire de travail, mais doivent toujours être précédés d'un véhicule de protection (figure 11).
