EN004406**RAPPORT D'ENQUÊTE**

**Accident ayant causé la mort d'un travailleur
de l'entreprise Mécan-Hydro inc., survenu
le 20 septembre 2023 au 680, rue du Luxembourg à Granby**

Service de la prévention-inspection – Montérégie-Est

Date du rapport : 13 mars 2024

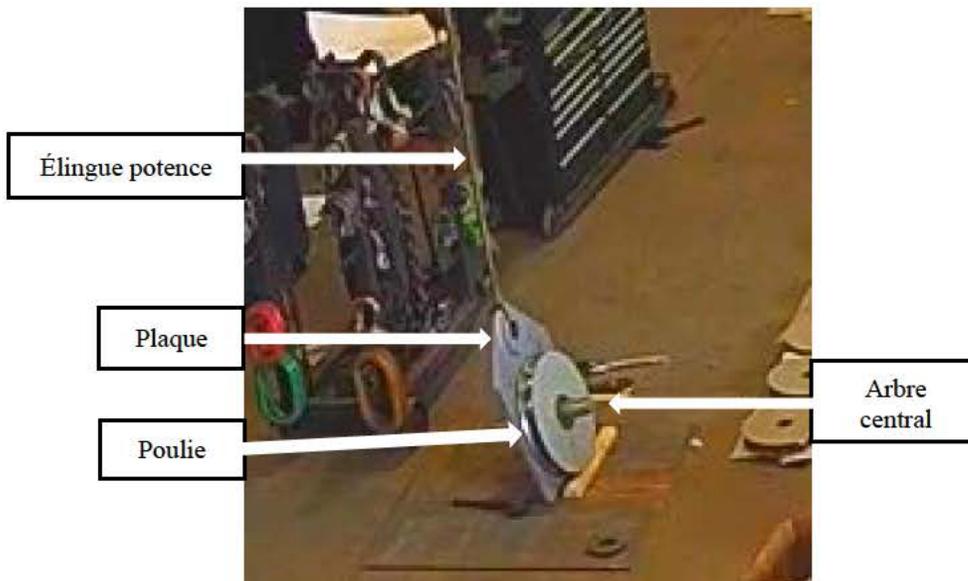
Fig. 7 – Assemblage des composantes
Source : CNESST

Pour ce faire, l'assemblage débute d'abord par l'insertion de l'arbre central dans la première plaque (voir fig. 7). Ensuite, les rondelles, les poulies et les plaques sont insérées dans l'arbre central une pièce à la fois. Les tubes d'espacement et les tiges filetées doivent être insérés dans les orifices des plaques. Enfin, les boulons et les écrous seront serrés manuellement au couple de serrage indiqué sur les plaques aux extrémités.

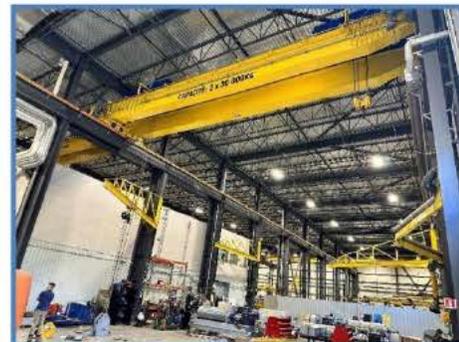
Identification interne : No 1
Fabricant : Mécán-Hydro.
Modèle : Bipoutre posée avec 2 chariots
Type : électrique à câble d'acier
Capacité : 2 x 30 000 kg
Numéro de série : ██████████
Voltage ; 3 phase 575v
Vitesse :
Hauteur de levage :

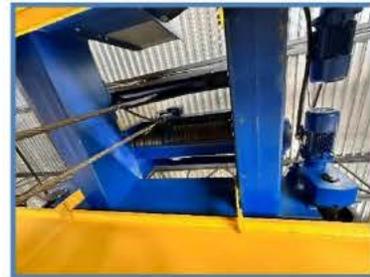
Fabricant : Mizia Hoist
Identification interne : No 1
Adresse: 5151 Everest Drive Unit # 4 Mississauga,
Ontario, Canada L4W 2Z3
Modèle : EKD19/6MH7-80 4/1 H11 v2,6/0,66st
Type : électrique à câble d'acier
Capacité : 32 000 kg
Numéro de série : ██████████
**Vitesse de montée et descente : V1 : 2.2 m/min
V2 : 3.3 m/min**

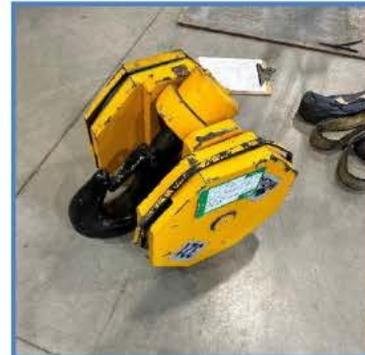
**Moufle:**

Fabricant : Mizia Hoist
Identification interne : No 1
Adresse: 5151 Everest Drive Unit # 4 Mississauga,
Ontario, Canada L4W 2Z3
Modèle :
Type : électrique à câble d'acier
Capacité : 32 000 kg
Poids du moufle : 337 lb
Numéro de série : ND

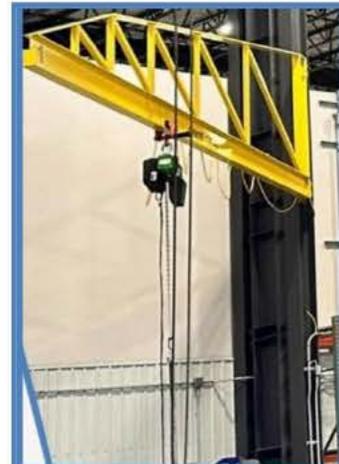
**Potence:**

Identification interne : No 1
Fabricant : Mecan-Hydro.
Modèle : ancré sur colonne
Portée :
Hauteur : 16 pi 7 po
Capacité : 1 000 kg
Numéro de série :

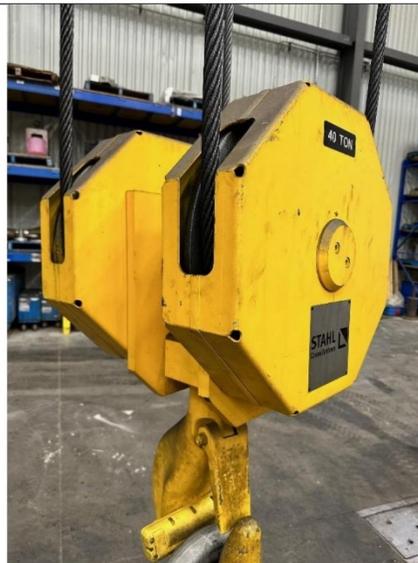
Moufle de palan STAHL de
40 tonnes de même
conception (épaisseur de la
tôle de 0.125").
Photo prise dans une usine
de Trois-Rivières

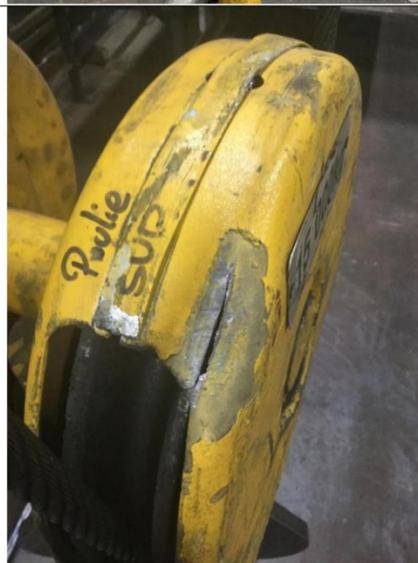
Moufle de palan KONE de
15 tonnes de même
conception.
Photo prise dans une usine
de Québec

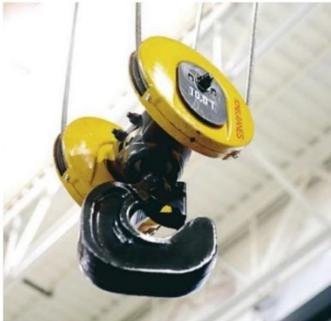
<p>Moufle de palan KONECRANES de 10 tonnes de même conception. Photo prise dans une usine de Québec</p>

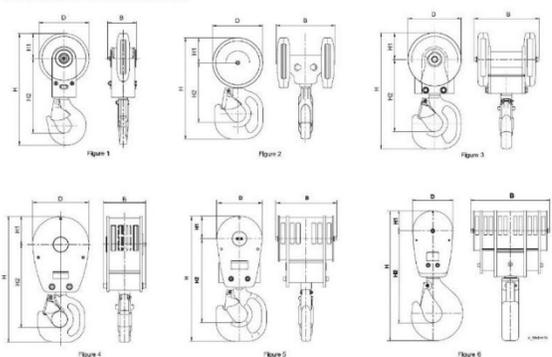
<p>Moufle de palan R & M Materials Handling</p>	<div data-bbox="657 957 909 1029">

En comparant les moufles de différents manufacturiers, nous pouvons conclure que ceux-ci ne sont pas conçus identiquement et même chez le même manufacturier, leurs conceptions vont changer d'une capacité à l'autre.
