# **RAPPORT D'ENQUÊTE**

**EN004408**

**Accident ayant causé la mort d'un travailleur  
de l'entreprise Ricova S.M. inc., le 17 octobre 2023,  
sur la route Sir-Wilfrid-Laurier à Mirabel**

**Service de la prévention-inspection Laurentides**

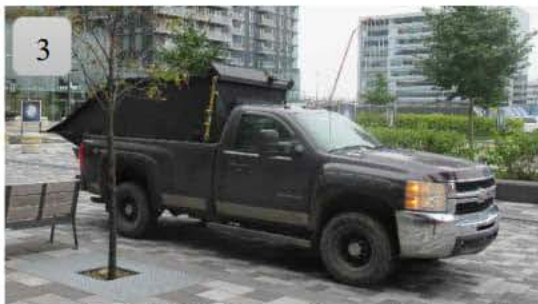
Photos 3 & 4 : Véhicules de collecte utilisés par l'entreprise Ricova S.M. inc.

L'une des camionnettes est un Chevrolet Silverado, modèle 2500 HD, fabriqué en 2010 (voir photo 3).

La camionnette impliquée dans l'accident est un Chevrolet Silverado, modèle 2500 HD, fabriqué en 2007 (voir photo 4).

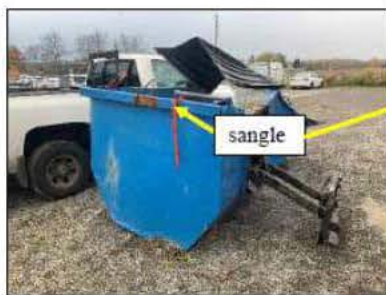
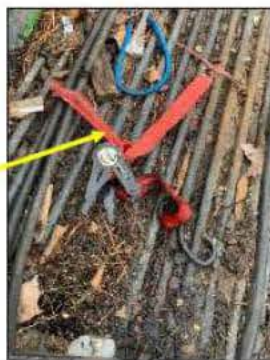
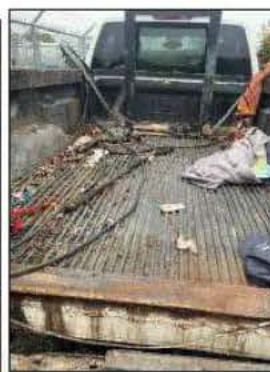
#### Photos

- L'accélération de la camionnette entraîne la benne vers l'arrière avec une force allant jusqu'à 2226,9 N (227 kg).
- La résistance minimale de l'arrimage pour une charge de 454 kg est de 1336,2 N (136 kg).
