RAPPORT D'ENQUÊTE

**Accident ayant causé la mort d'un travailleur de l'entreprise
Ferme Noël Maheux et Fils inc., survenu le 8 décembre 2023
au 737, rang Saint-Étienne Sud à Sainte-Marie.**

Service de la prévention-inspection – Chaudière-Appalaches

Date du rapport : 2 juillet 2024

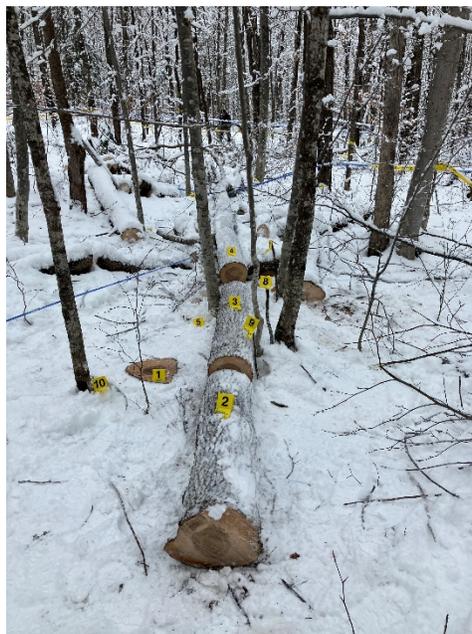
Figure 1 - Site d'abattage du frêne
Source : CNESST

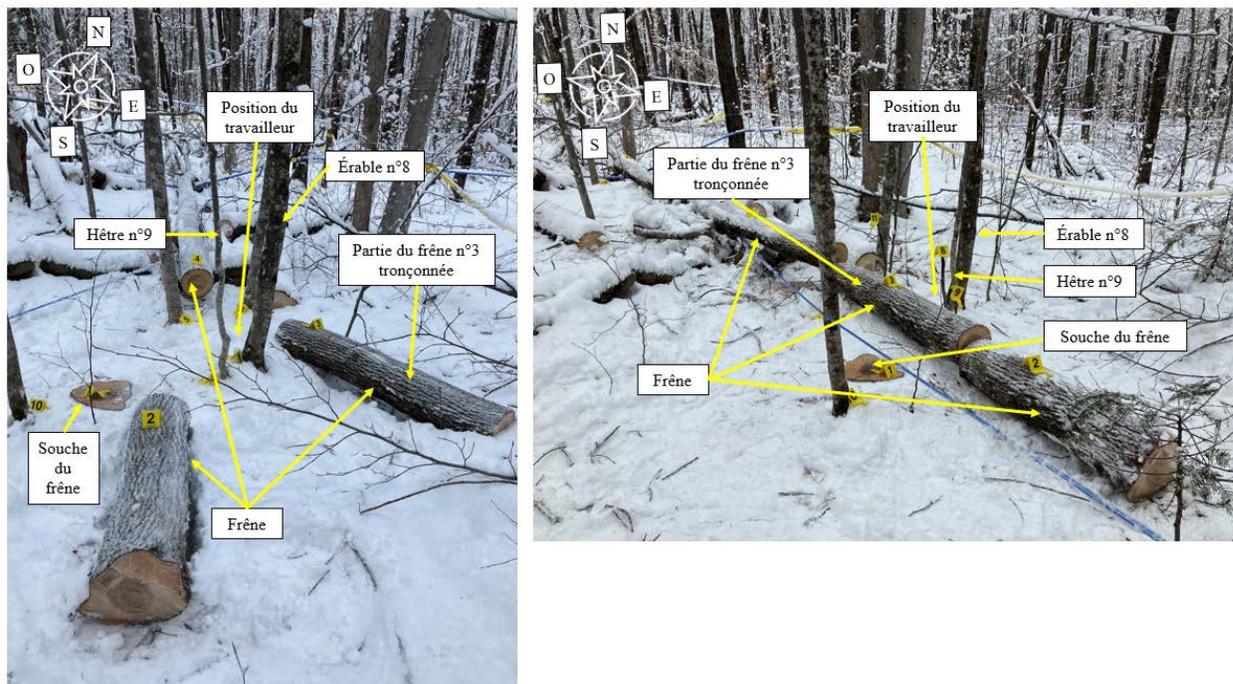
Vers 8 h 40, la personne en autorité arrive sur les lieux et aperçoit le travailleur. Il prend alors la scie mécanique et tronçonne la partie n° 3 du tronc de l'arbre, de chaque côté du travailleur, afin de le dégager (figure 6, image de droite). Les premiers soins et premiers secours lui sont prodigués, puis vers 9 h 00, la personne en autorité compose le 911. Le travailleur est conduit par ambulance à l'hôpital.

Fig. 6 - Coupe de la partie n° 3 de l'arbre et dégagement du travailleur
Source : CNESST

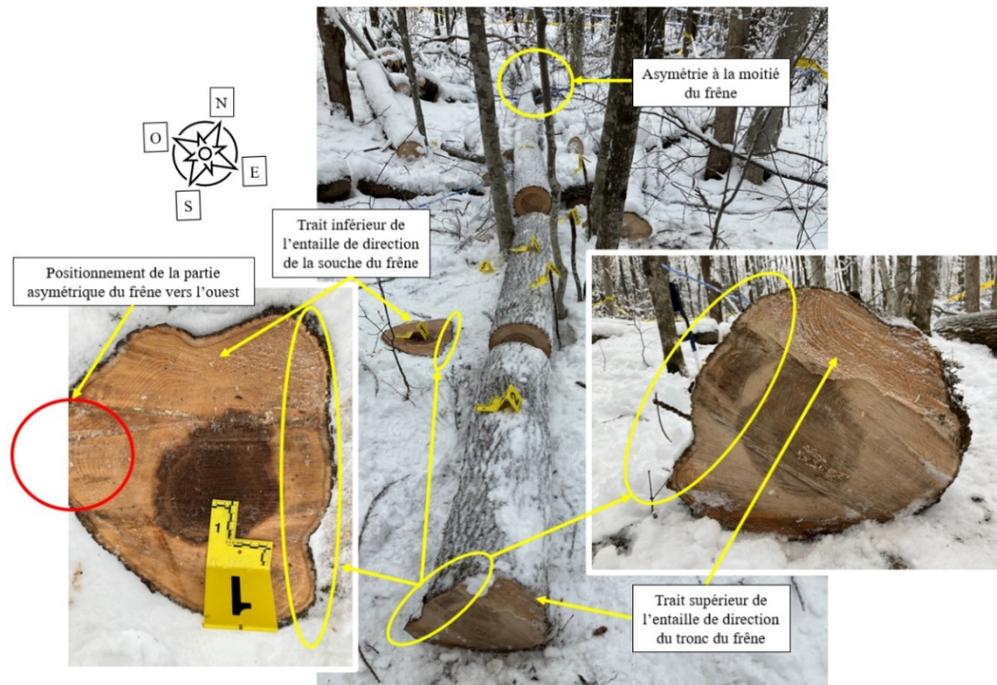
- Particularités : À une hauteur estimée à 10 m, le tronc du frêne est asymétrique (figure 7). Selon la personne en autorité, avant l'abattage, l'arbre présente une courbure vers l'ouest. Le poids de la cime n'est pas dans l'axe vertical de l'arbre, mais il est réparti principalement d'un côté. Cet élément est démontré lors de la reconstitution du frêne sur les lieux (figure 8 et 9). L'arbre ne présente aucun défaut structurel, il est sain au moment de l'abattage.

Fig. 8 - *Positionnement initial du frêne*
Source : CNESST

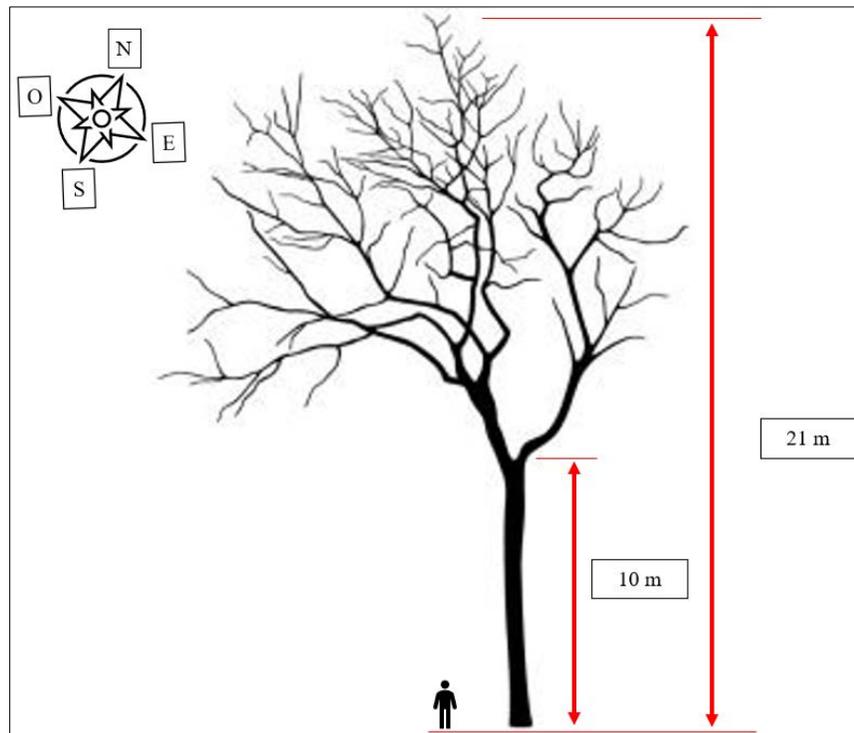
Fig. 9 - *Schéma 1 Aspect du frêne*
Source : CNESST

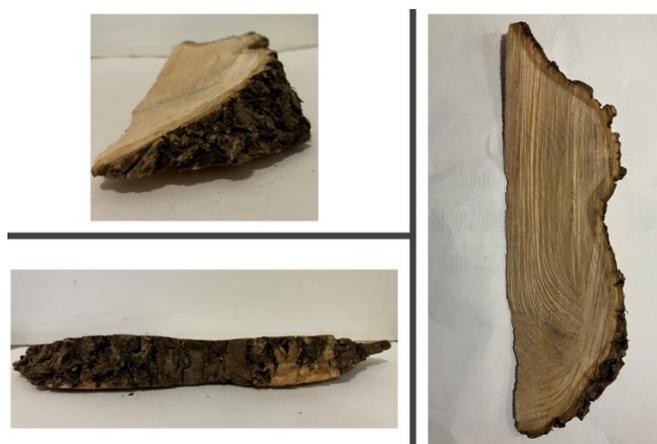
Fig. 12 - *Angle de l'entaille de direction*
Source : CNESST

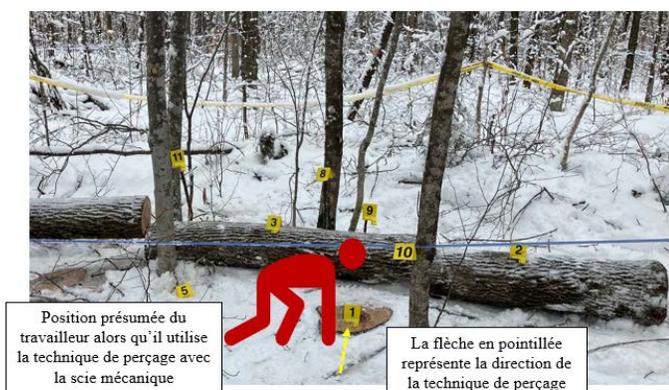
proximité de l'érable n° 10, pour réaliser le trait d'abattage à l'aide de la technique de perçage (figure 16). Cependant, celle-ci ne pose pas de problème si elle est bien réalisée.

Fig. 16 - Position présumée du travailleur pour l'exécution de la technique de perçage
Source : CNESST

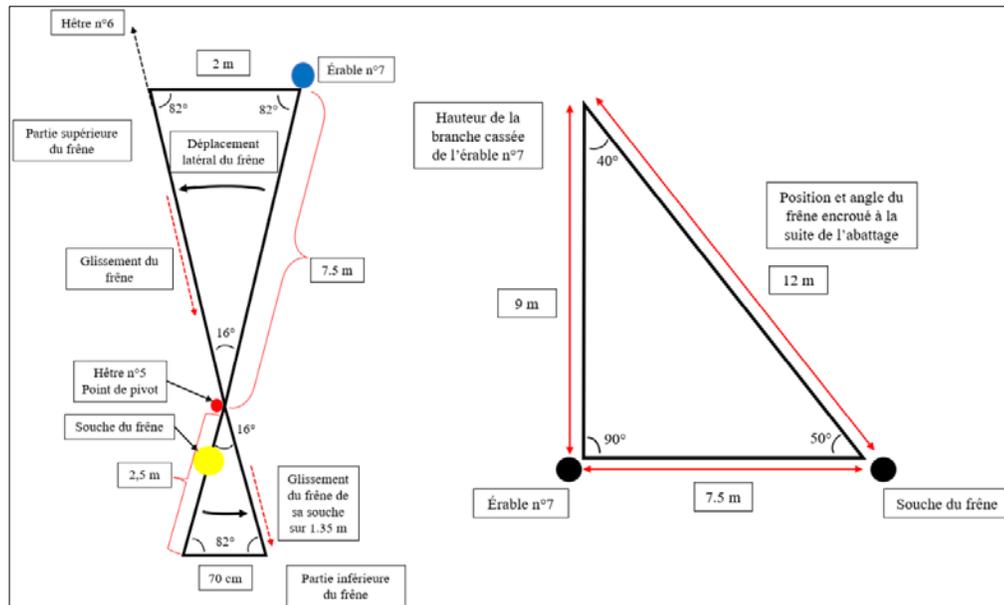
Une fois le trait d'abattage complété, le frêne tombe dans la direction opposée à celle prévue. Le hêtre n° 5 se retrouve dans sa trajectoire et lui oppose une résistance qui contribue au changement de la direction de chute vers l'érable n° 7 (figure 18, image de gauche). Selon l'expert, le froid influence la flexibilité du hêtre n° 5, le rendant plus résistant. Avec des températures supérieures à 0 °C, celui-ci aurait normalement fléchi jusqu'à son point de rupture ou déraciné sous le poids du frêne. Les hêtres sont des arbres dont la fibre supporte moins la flexion, donc plus sujets à se fendre ou à se casser, contrairement aux frênes.

Fig. 18 - Schéma 2 : Angles et déplacements du frêne lors de sa chute
Source : CNESST

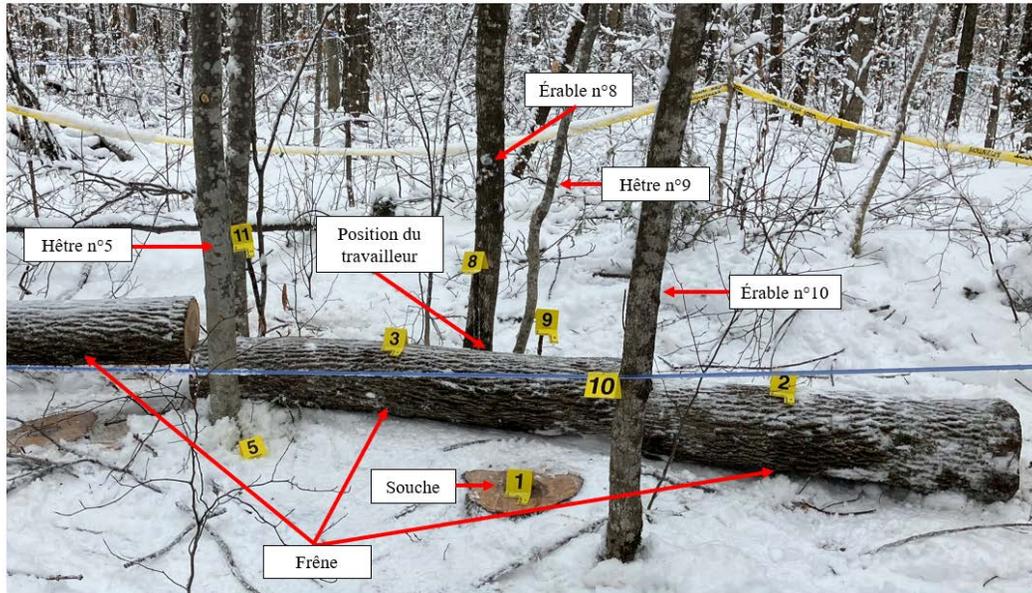
Par la suite, le travailleur se positionne entre le hêtre n° 5 et le tronc du frêne. Il se retrouve adossé à l'érable n° 8 et au hêtre n° 9, ce qui lui coupe toute voie de retraite en cas de problème (figure 19). Les branches de l'érable n° 7 cèdent sous le poids du frêne, et soudainement l'arbre bouge, puis glisse de la souche sur 1.35 m. Du fait de sa configuration asymétrique et de son poids décentré à la cime, l'arbre tourne sur son axe alors qu'il amorce sa chute. Selon l'expert, pendant que le frêne glisse le long du hêtre n° 5, l'effet de pivot engendré modifie son angle de chute (figure 18 et 19). De plus, les branches du frêne ralentissent sa chute. En étant plus résistant à la flexion, le hêtre n° 5 contribue à faire pivoter le frêne vers le travailleur.

Fig. 20 - *Position du travailleur*
Source : CNESST

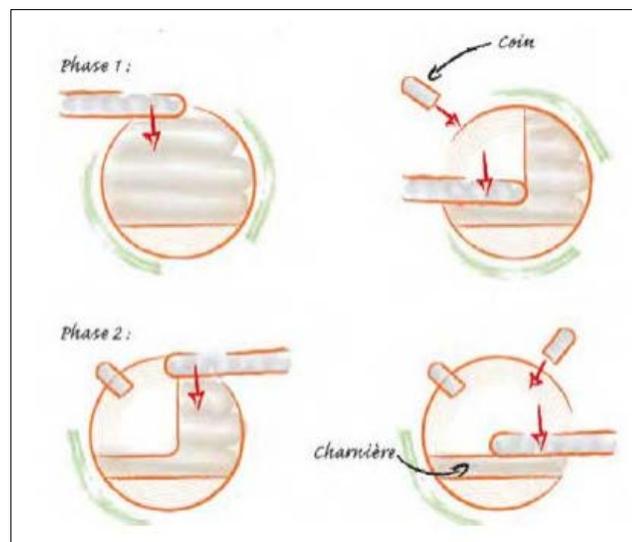
Fig. 24 - Technique du 2/3 – 1/3
Source : Avis technique

Dans le cas de l'accident, l'expert suggère l'utilisation de la technique du 2/3 – 1/3 pour l'exécution du trait d'abattage (figure 24). Préalablement, l'aire de travail est dégagée de tout obstacle. Cette technique s'exécute en deux phases. La première consiste à se positionner à droite du frêne, puis à exécuter un premier trait de scie à un pouce, ou 2.54 cm, au-dessus du trait inférieur de l'entaille de direction. La profondeur de cette coupe doit correspondre aux 2/3 du diamètre de l'arbre. Une fois cela fait, un premier coin d'abattage doit être inséré.

La deuxième phase consiste à compléter la coupe du côté droit du frêne, tout en préservant la charnière en fonction du diamètre de l'arbre à abattre. Ensuite, un deuxième coin d'abattage est inséré pour maintenir le frêne en place le temps de terminer la coupe. Finalement, les coins d'abattage sont enfoncés à l'aide d'un outil pour faire basculer le frêne.

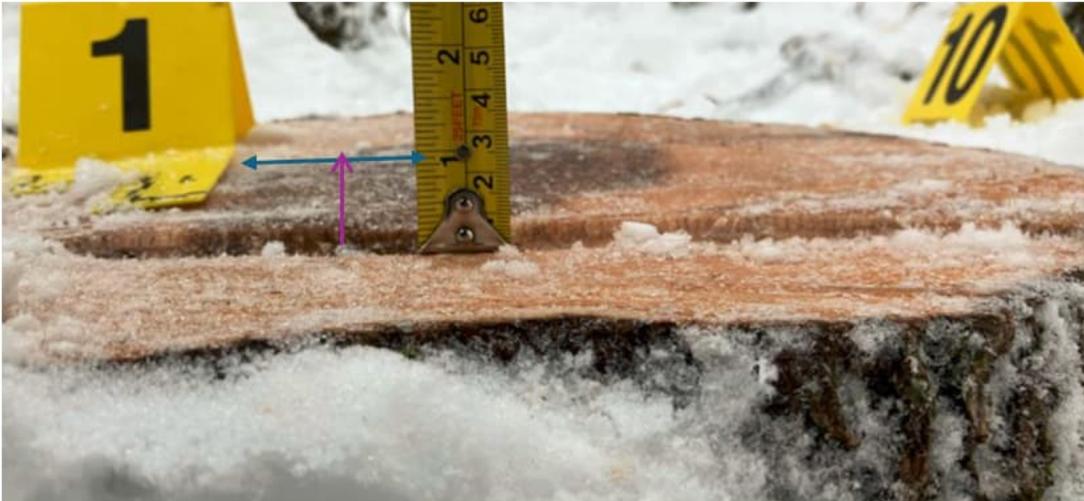
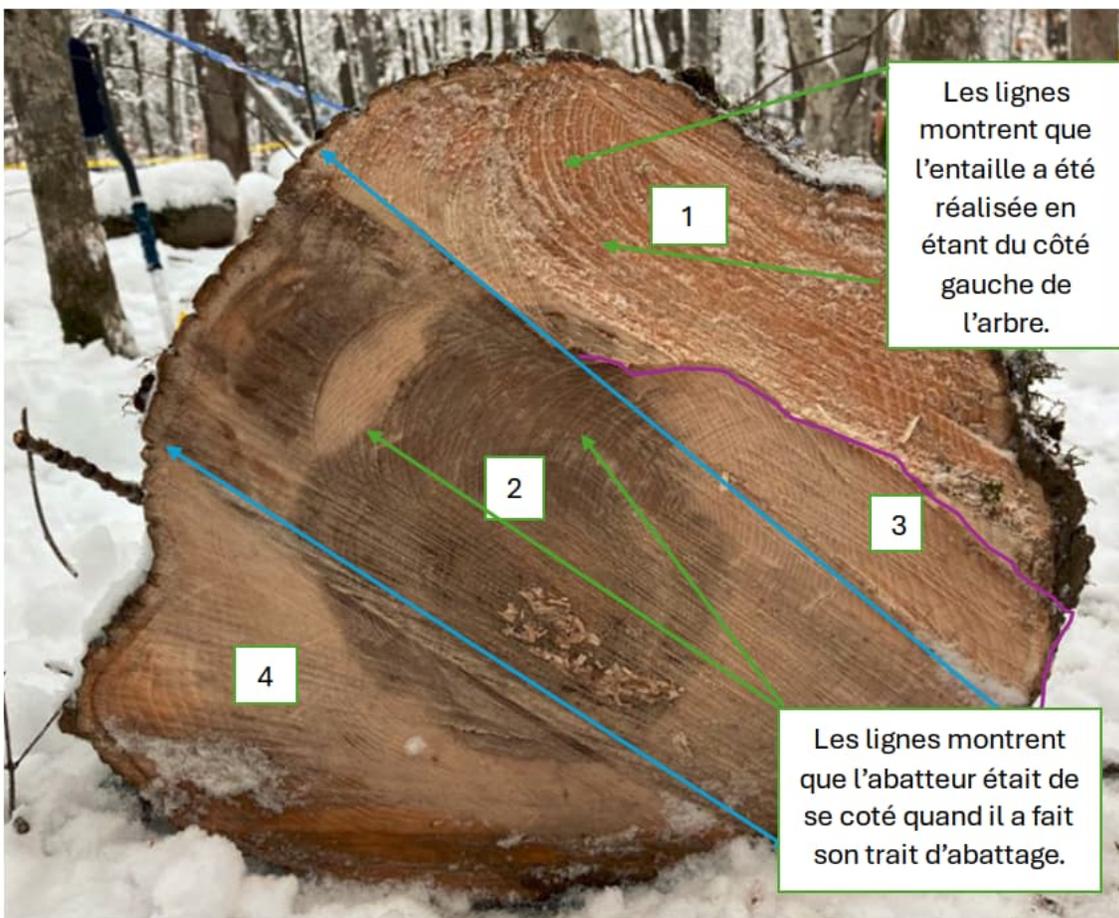
Illustration 1 : L'entaille de direction

Pour éviter le recul, le trait doit toujours être à 1 pouce plus haut que le fond de l'entaille.

La photo ci-dessus présente le pied de l'arbre au sol.
