# **RAPPORT D'ENQUÊTE**

**Accident mortel survenu à un travailleur  
de l'entreprise Laval Construction inc. le 18 août 2006  
devant le 9370, rue Pradier à Québec,  
arrondissement de Charlesbourg.**

**Date du rapport : 2007-05-28**

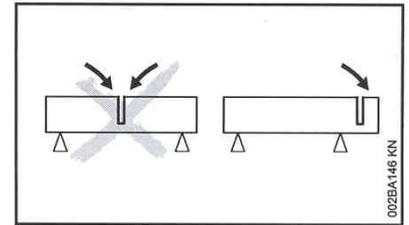
Faire extrêmement attention en reprenant une coupe. Ne pas gauchir le disque ou l'engager dans la coupe en frappant ou en forçant – **il risquerait de se coincer !**

Ne pas trop se pencher vers l'avant. Ne jamais se pencher au-dessus du dispositif de coupe, tout spécialement lorsque le capot protecteur est relevé et si des forces de réaction risquent de se produire.

Toujours s'attendre à ce que, par suite d'un déplacement de l'objet à découper ou pour une autre raison quelconque, la coupe se resserre et coince le disque. Fixer solidement l'objet à découper ou le caler de telle sorte que la coupe reste bien ouverte au cours du travail et à la fin du découpage.

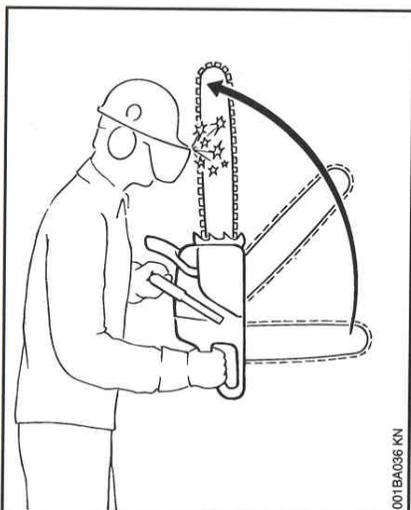
Le rebond risque de causer des blessures mortelles.

En cas de rebond (kickback), la tronçonneuse est brusquement projetée vers l'utilisateur, en décrivant un mouvement incontrôlable.

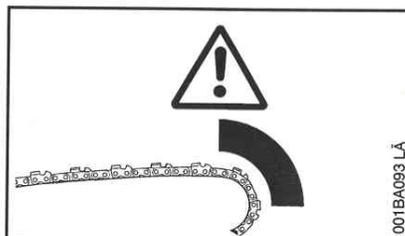
- si le quart supérieur de la tête du guide-chaîne entre accidentellement en contact avec le bois ou avec un objet solide – p. ex. à l'ébranchage, si la chaîne touche accidentellement une autre branche ;
- si la chaîne se trouve brièvement coincée dans la coupe, au niveau de la tête du guide-chaîne.
