RAPPORT D'ENQUÊTE

Un travailleur de la compagnie Technologie Lanconnect inc. perd la vie lorsque la plateforme élévatrice dans laquelle il prend place se renverse le 24 octobre 2008 à l'entreprise Métro Richelieu inc. située au 11555, rue Maurice-Duplessis à Montréal

Date du rapport : 28 avril 2009

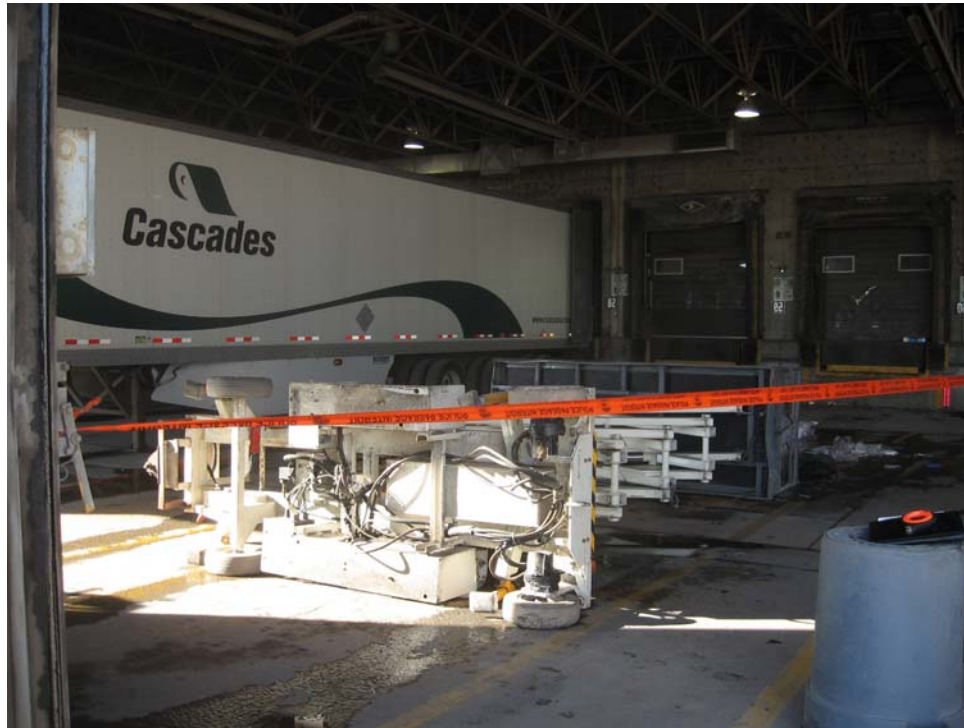
En arrivant en face de la porte de garage des quais 59-60, les deux travailleurs constatent que le câble bloque. La plateforme élévatrice est abaissée et M. « E » se charge d'aller voir la cause du blocage. Après avoir débloqué le câble, il constate que son collègue tire sur le câble ce qui indique qu'il a élevé la plateforme élévatrice et débuté le travail seul dans la plateforme élévatrice. À un certain moment après le retour de M. « E », la porte de garage des quais 59-60 se déplace vers le haut. M. « E » sort à l'extérieur pour arrêter la course de la porte mais sans succès. La porte continue de s'ouvrir et pousse la plateforme élévatrice, ce qui la fait basculer, entraînant avec elle M. « D ». En tombant sur le sol, le travailleur se blesse gravement à la tête. Son décès est constaté quelques heures plus tard à l'hôpital.

Le travailleur décède de ses blessures.
