RAPPORT D'ENQUÊTE

**Accident mortel survenu à un travailleur
de l'entreprise Phil Excavation inc.
le 16 juillet 2009
sur le chantier situé au
2315, rue Wellington à Montréal
arrondissement de Pointe St-Charles**

Direction régionale de Montréal-1

Date du rapport : 22 février 2010

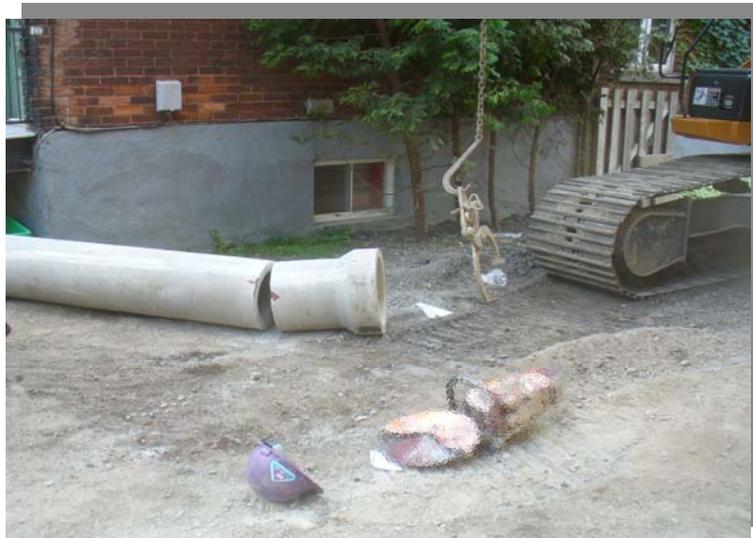
Lieu de l'accident

Peu avant 14 h 15, M. A effectue la coupe du tuyau à l'aide de la découpeuse à disque. Au fur et à mesure de l'avancement de la coupe, M. D aide M. A à rouler le tuyau pour continuer l'opération. Alors qu'il ne reste qu'environ 10 cm à couper, le tuyau s'affaisse et vient coincer la partie avant de la lame de la découpeuse à disque (annexe C, photos n^{os} 2-3). La découpeuse à disque se cabre, le travailleur perd alors le contrôle de l'équipement et la lame en rotation l'atteint au côté droit de la gorge. La découpeuse tombe sur le sol. M. D voit M. A se tenir la gorge à deux mains et s'écrouler ensuite sur le sol.
