RAPPORT D'ENQUÊTE

**Accident mortel survenu à un travailleur
de l'entreprise Les Constructions CJRB inc. le 18 mai 2010
sur un chantier de construction d'une piste cyclable
à Blainville**

Direction régionale des Laurentides

Date du rapport : 14 décembre 2010

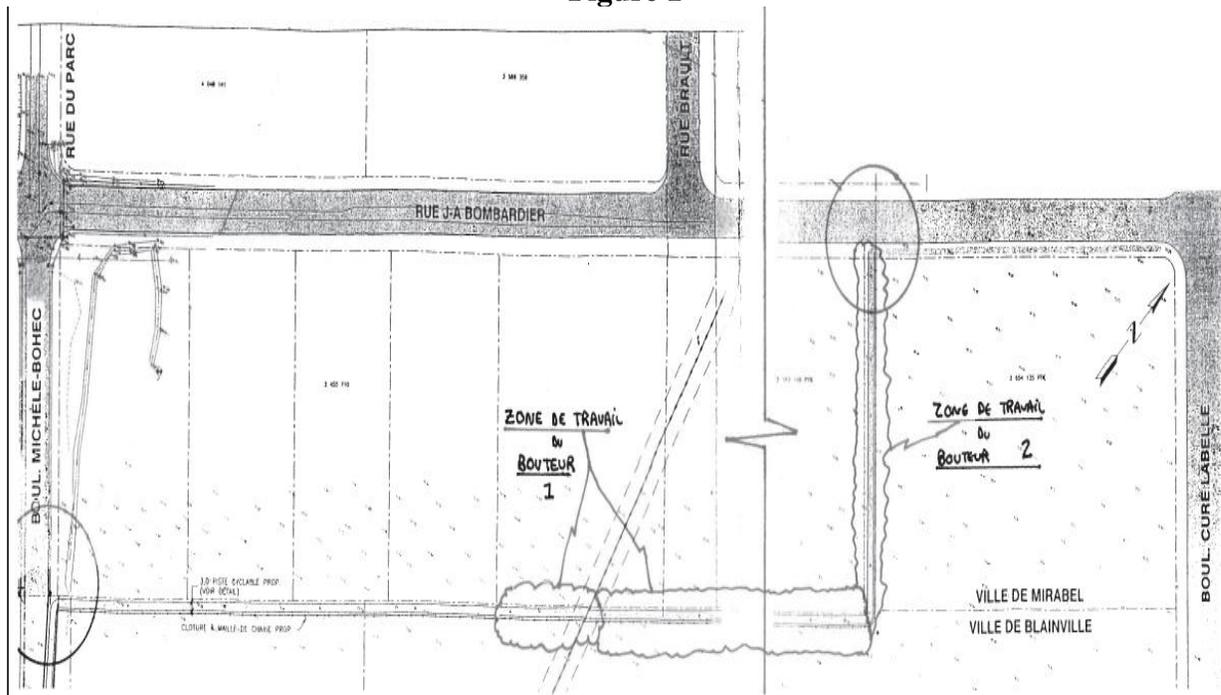
**Plan partiel du chantier de la piste cyclable
Figure 1**

Le tracé de la piste cyclable se divise en trois sections. La première section, ci-après nommée section sud, longe le boulevard Michèle-Bohec à Blainville jusqu'à la limite de la ville de Mirabel (voir photo 2). À cet endroit, la piste bifurque de 90 degrés et se dirige alors vers l'est. Cette deuxième section, ci-après nommée section centrale, est illustrée au bas de la figure 1. La piste longe la limite de la ville de Mirabel et s'étend, en ligne droite, sur une longueur approximative de 875 mètres (voir photo 3). C'est sur cette section centrale que survient l'accident, près du chaînage 670 mètres. Puis, la piste bifurque de nouveau en direction nord. Cette troisième section fait approximativement 130 mètres en ligne droite et rejoint la rue J.-A. Bombardier à Mirabel (voir figure 1).

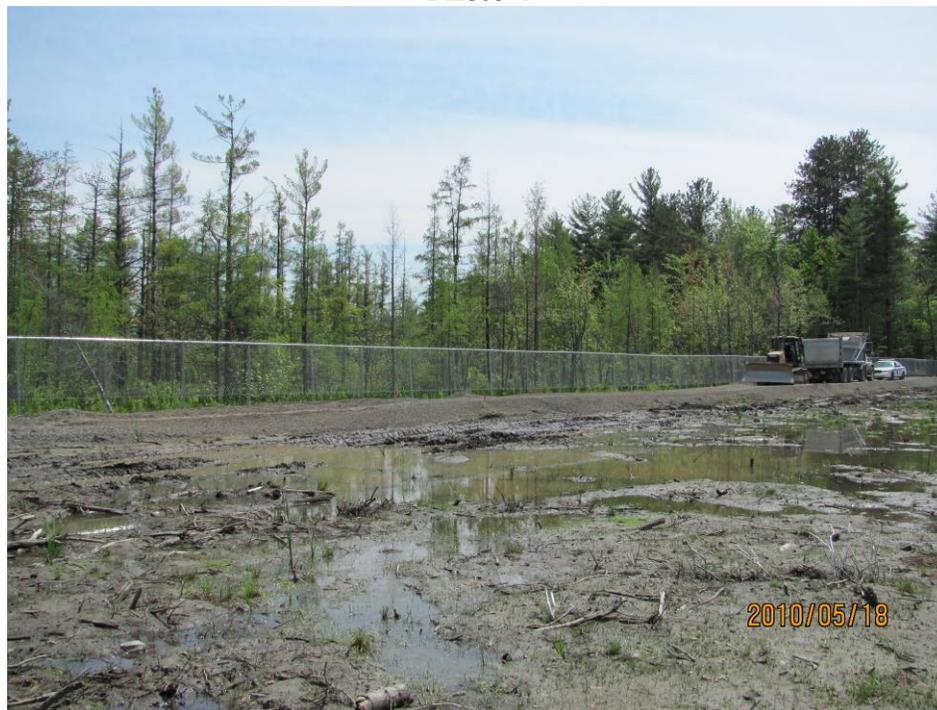
**Milieu humide préservé, boisé et clôturé, au sud de la piste, section centrale
Photo 4**

La piste cyclable se situe en bordure d'un milieu humide préservé par la ville de Blainville (voir photo 4). Afin de conserver ce milieu humide, une clé d'argile fut construite sur la section centrale en 2008. Cette construction de la clé d'argile réalisée n'était pas incluse au contrat de prolongement du boulevard et de construction de la piste cyclable. Une seconde clé d'argile fut construite sur la section sud par le maître d'œuvre en 2009. À cet endroit, la piste cyclable est située entre la clé d'argile et le boulevard.
