RAPPORT D'ENQUÊTE

**Accident mortel survenu à une policière
du Service de police de la ville de Lévis
le 7 septembre 2009 sur l'autoroute Jean-Lesage à Lévis.**

Direction régionale de la Chaudière-Appalaches

Date du rapport : 13 janvier 2011

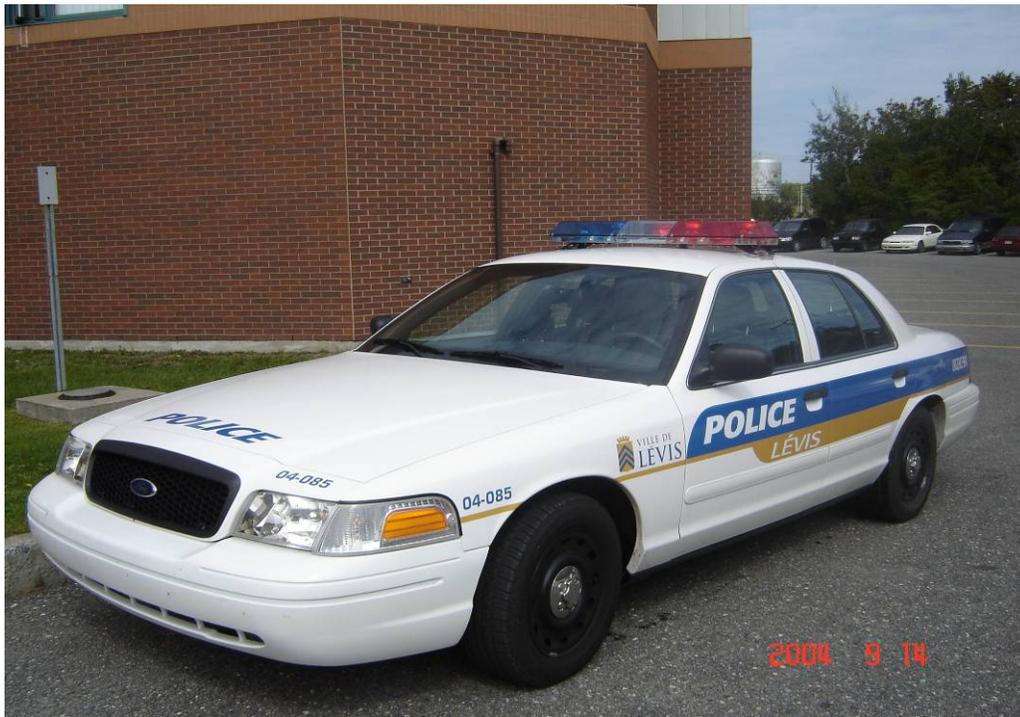
(Auto-patrouille impliquée dans l'accident du 7 septembre 2009 (véhicule identifié 04-085). Cette photo a été prise le 14 septembre 2004 par un policier de la ville de Lévis).
