# **RAPPORT D'ENQUÊTE**

**Accident mortel survenu à une signaleuse  
le 1<sup>er</sup> novembre 2010  
sur le chantier de réfection de la route 104  
à La Prairie.**

**Direction régionale de Longueuil**

**Date du rapport : 05 mai 2011**

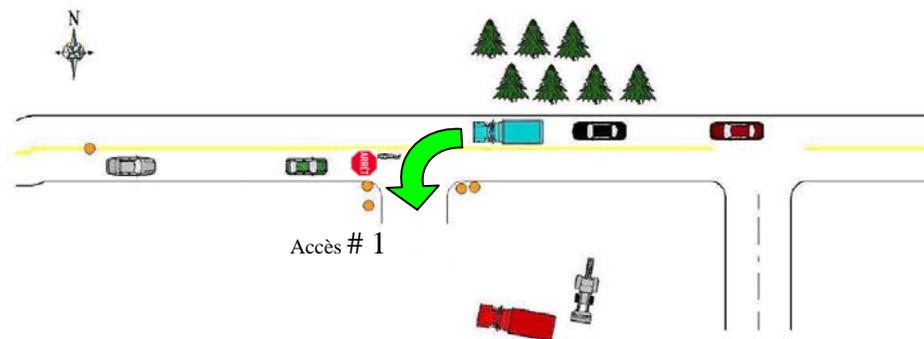
Croquis 1 : Camion arrivant de l'est à l'accès # 1, source : CSST

Lorsqu'un camion arrive sur le chantier en provenance de l'est, les étapes prévues pour y accéder sont les suivantes :

- le camionneur allume les feux de détresse. En ralentissant son véhicule, il ralentit le trafic derrière lui;
- un signaleur signale à l'aide de son panneau l'arrêt des véhicules en provenance de l'ouest;
- lorsque le trafic est arrêté du côté ouest, le signaleur indique au camionneur d'entrer au chantier.

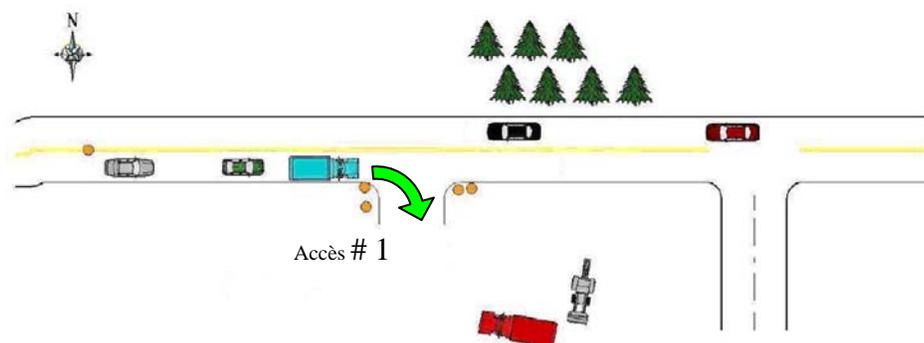
Croquis 2 : Camion arrivant de l'ouest à l'accès # 1, source : CSST

Lorsqu'un camion arrive sur le chantier en provenance de l'ouest, les étapes prévues pour y accéder sont les suivantes :

- le camionneur allume les feux de détresse. En ralentissant son véhicule, il ralentit le trafic derrière lui;
- lorsque le camion arrive à l'accès du chantier, il y accède sans l'aide du signaleur.

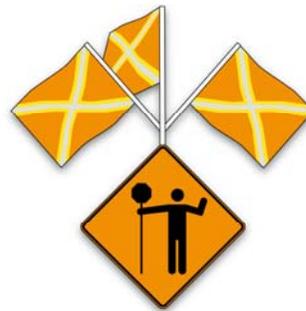
Signal avancé du signaleur (T-60), source : *Norme de Signalisation routière*, Transport Québec

- Un plan de signalisation de travaux est prévu pour signaler la zone du chantier. Ce plan est signé et scellé par ..... Mme E..... de Signa Plus inc. La date d'émission du plan est le 5 octobre 2009 et la dernière mise à jour est le 6 juillet 2010 (Annexe C, plan de signalisation).
- Un panneau « Signal avancé du signaleur » (T-60), indique, à l'avance, la présence d'un signaleur. Le panneau est utilisé avec trois fanions. Ce panneau n'apparaît pas au plan de signalisation.

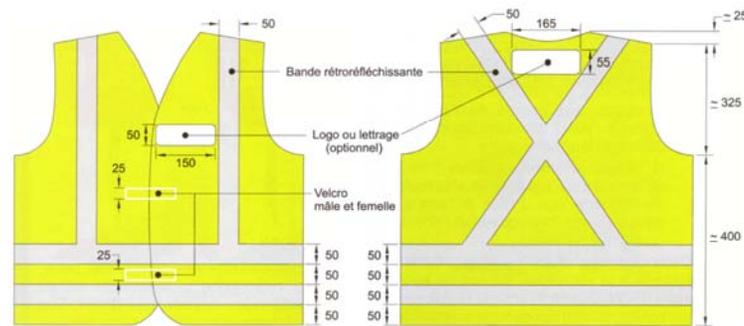
Vêtement du signaleur source : *Norme de Signalisation routière*, Transport Québec

- Après l'accident, la signaleuse est retrouvée dans la voie de circulation en direction ouest.
- La signaleuse porte un vêtement de couleur jaune-vert fluorescent confectionné avec un tissu opaque et muni de bandes rétro-réfléchissantes, à l'avant, à l'arrière et sur les côtés du vêtement. Le vêtement est conforme à la norme CAN/CSA-Z96.
