**RAPPORT D'ENQUÊTE**  
(Version dépersonnalisée)

**Accident avec blessures survenu le 28 mars 2011 à un travailleur  
de l'entreprise Les Constructions Sylvain Arsenault inc.  
sur le chantier situé au 30 rue Chamberry à Les Cèdres**

**Date du rapport : 21 octobre 2011**

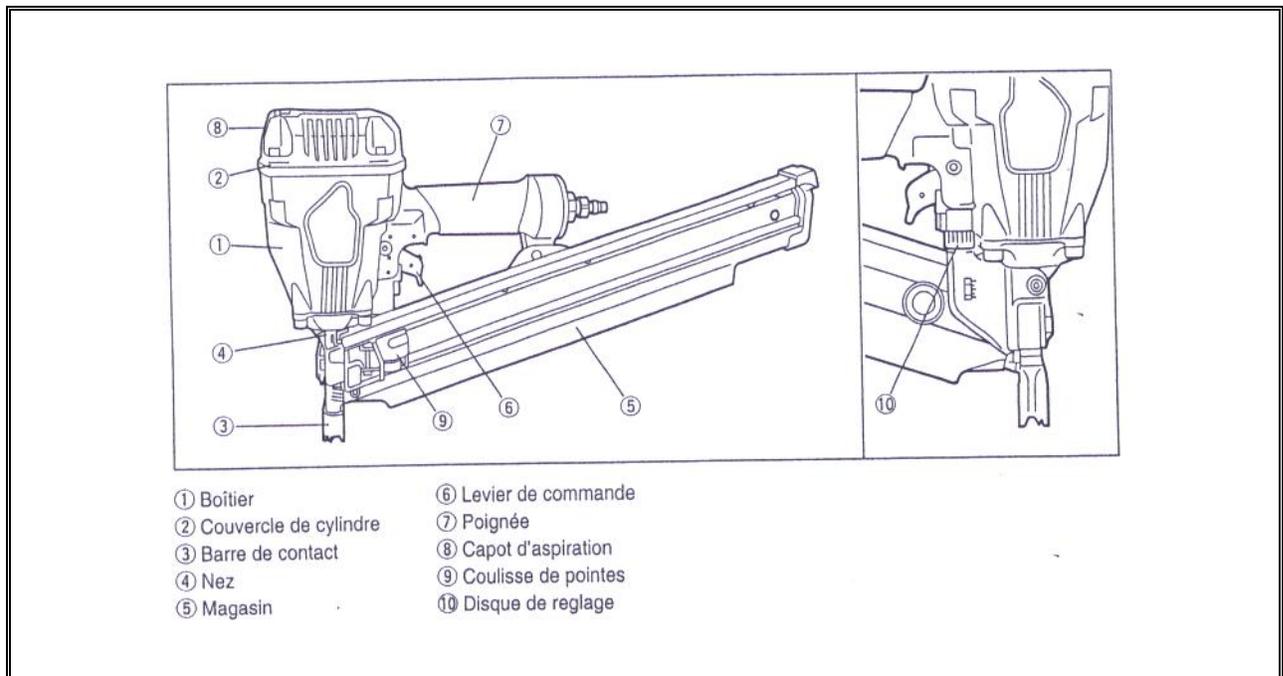
**Schéma n° 1** : Principaux éléments constituant une cloueuse pneumatique.

gâchette entre les opérations de clouage, a eu pour conséquence de rendre l'équipement vulnérable à un déclenchement accidentel. Lorsque le palpeur de la cloueuse est entré en contact, de façon inopinée, avec la tête de l'apprenti charpentier menuisier, l'ensemble des conditions nécessaires au déclenchement involontaire de l'appareil ont ainsi été rencontrées.
