**RAPPORT  
D'ENQUÊTE**

**Accident mortel survenu à un travailleur de X,  
le 3 avril 2012, dans une tranchée  
située en face du 895 de la 54<sup>e</sup> Avenue à Lachine**

**Direction régionale de Montréal-1**

**Date du rapport : 17 septembre 2012**

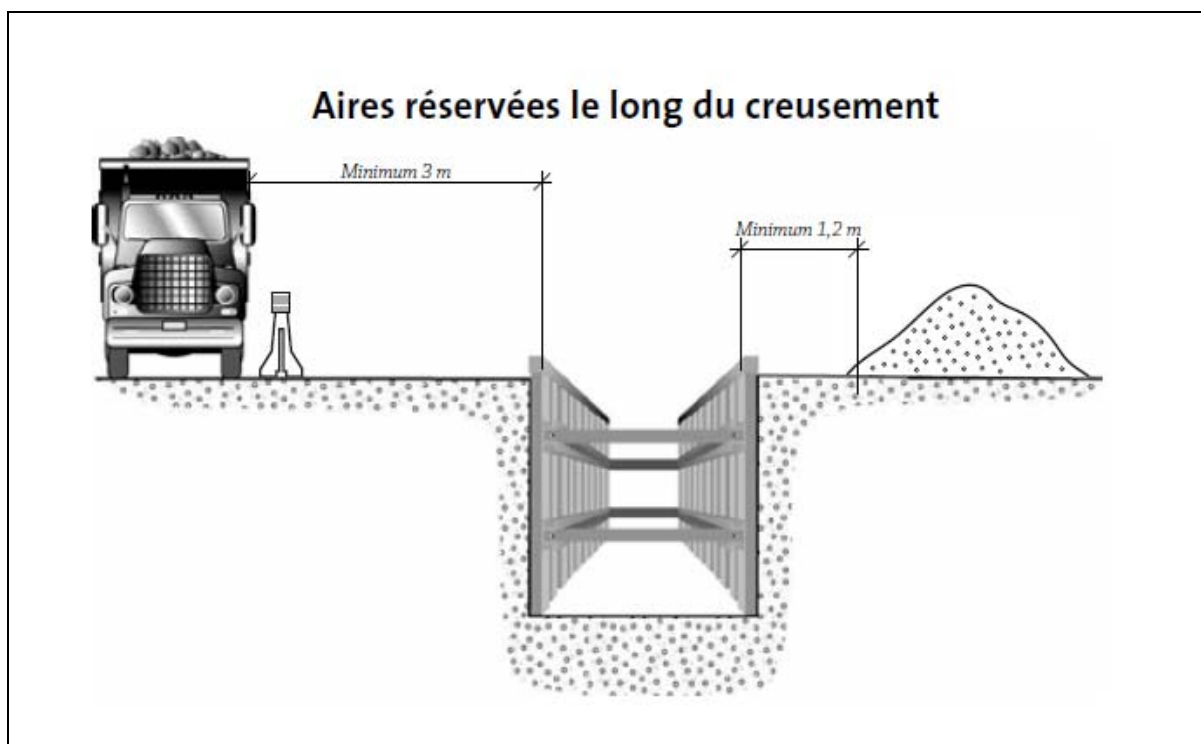
**Schéma 1 : Distances à respecter autour d'une tranchée**

Le guide «*Pour exécuter des travaux de creusement, d'excavation et de tranchée*», publié par la CSST définit les aires réservées le long d'une tranchée tel qu'exigé par l'article 3.15.3.5. du Code de sécurité pour les travaux de construction :

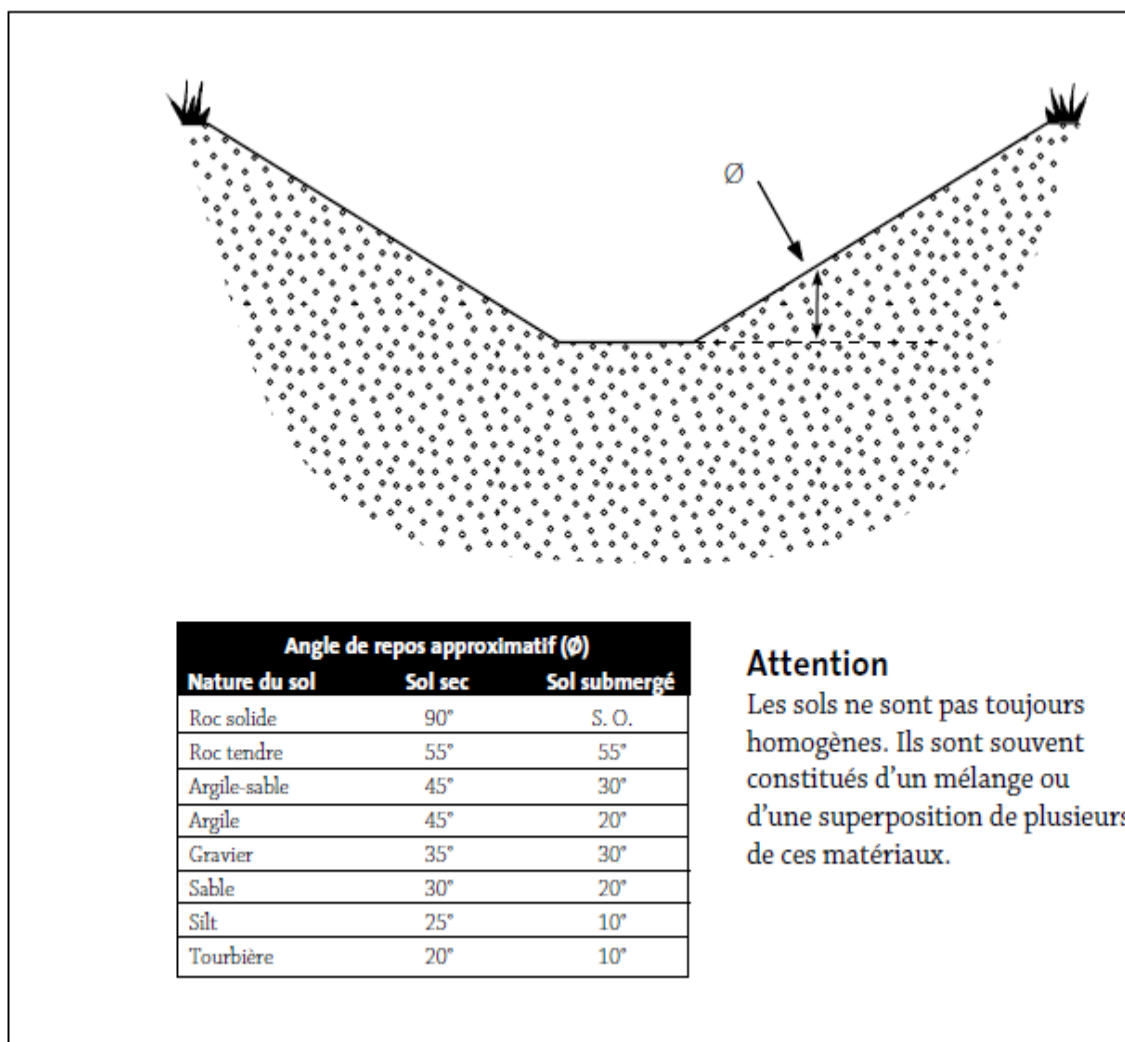
**Schéma 2 : Angle de repos**

Le guide définit l'angle de repos comme étant l'angle maximal mesuré par rapport à l'horizontale selon lequel une paroi du sol demeure stable, sans aucun glissement. Cet angle varie en fonction du type de sol.

Le guide donne des angles de repos approximatifs selon la nature du sol (voir schéma 2).

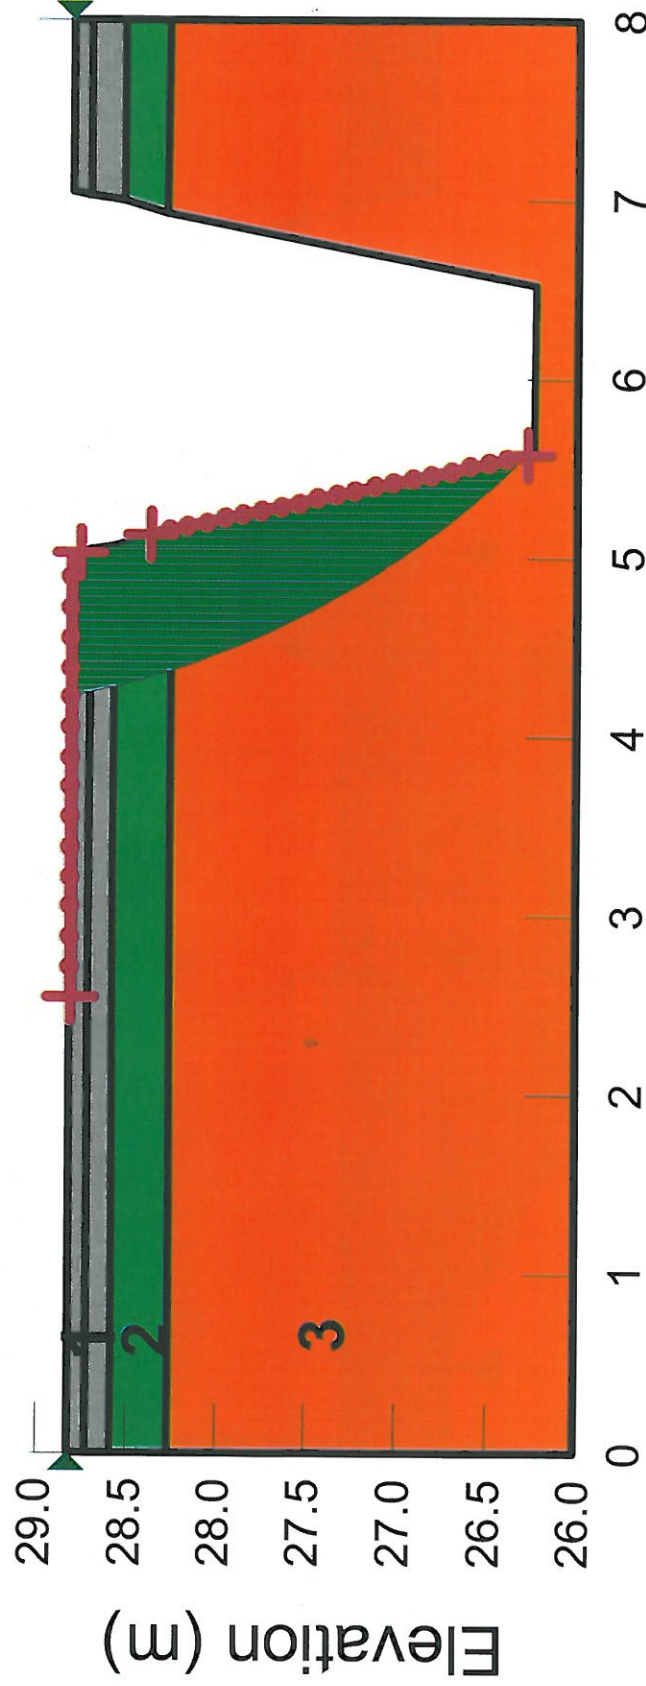
FS = 1,00
