RAPPORT D'ENQUÊTE
Version dépersonnalisée

**Explosion survenue le 8 novembre 2012 à l'entreprise
Neptune Technologies et Bioressources inc.
795, rue Pépin à Sherbrooke**

Direction régionale de Sherbrooke

Date du rapport : 8 mai 2014

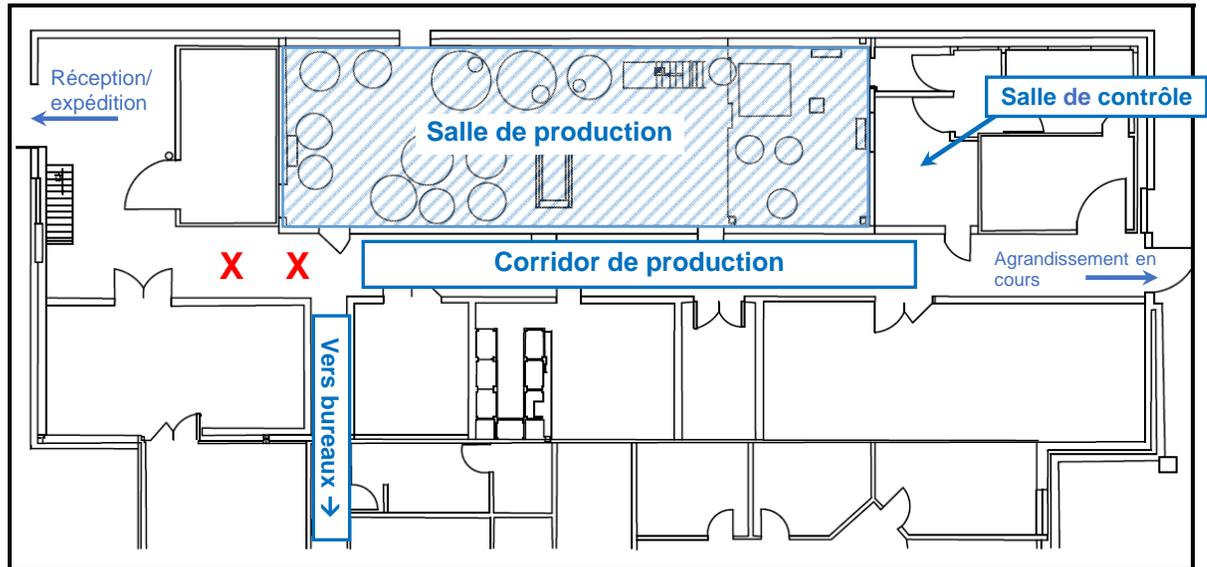
Figure 8 : Emplacement des corps des travailleurs retrouvés, au rez-de-chaussée.

Les employés de Neptune parviennent à se rassembler et font un décompte; on constate que trois travailleurs manquent à l'appel : M. PP est retrouvé et secouru par les pompiers à l'intérieur du bâtiment, près de son bureau, vers 15 h. Les corps du chef d'équipe et de l'opérateur en formation sont retrouvés dans le corridor de la zone de production (figure 8).

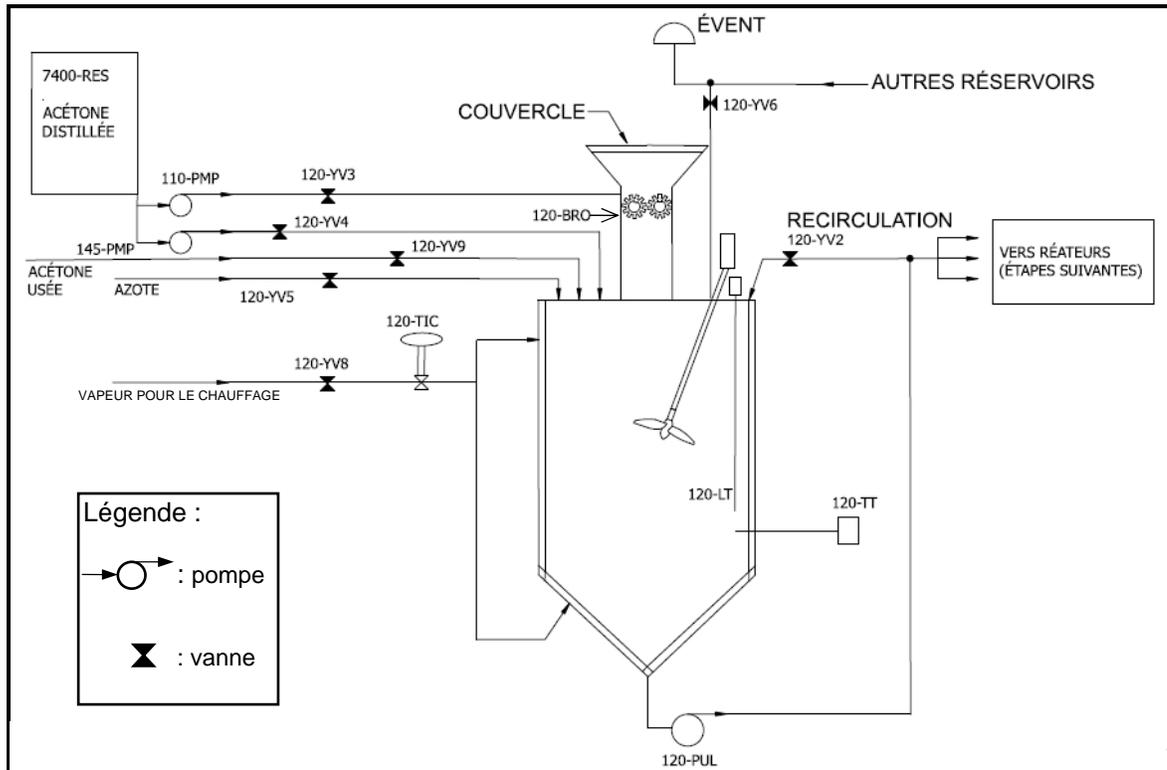
Figure 23 : Principaux éléments reliés au réservoir de mélange 120-RES

Outre l'ouverture du broyeur 120-BRO, le réservoir de mélange 120-RES, qui est celui duquel le déversement s'est produit, compte plusieurs autres ouvertures (figure 23):

- Un événement de sécurité doit être installé sur des réservoirs conçus pour travailler à pression atmosphérique, pour éviter une surpression pouvant mener à une rupture du réservoir. **Les réservoirs de mélange du procédé de Neptune sont conçus pour travailler à pression atmosphérique et ne sont munis d'aucun événement de sécurité.**

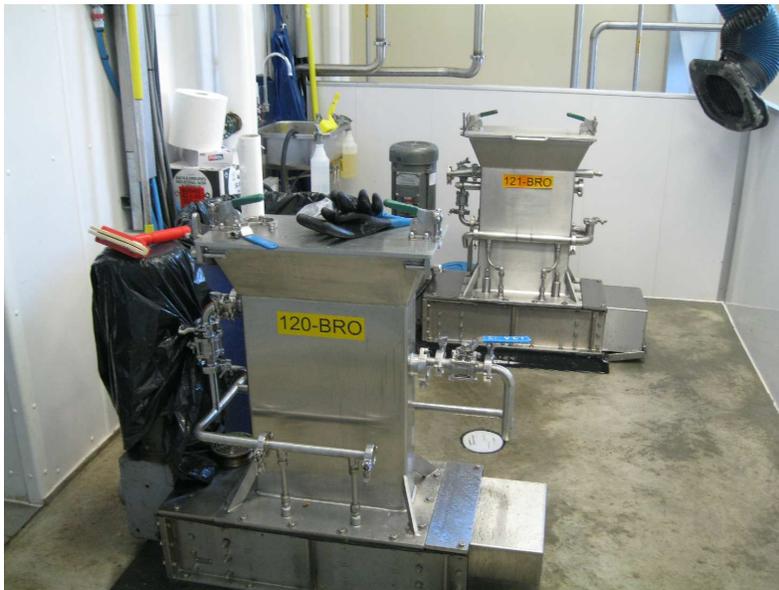
Photo 1

Déemballage en chambre froide des blocs de krills congelés (montée par gerbeur au niveau 13 130), broyage (broyeurs 120-BRO et 121-BRO sur la mezzanine au niveau 13 130, voir photo 1), mise en solution par ajout d'acétone dans les broyeurs, (via réservoirs 120-RES et 121-RES) agitation en réacteur, extraction en réacteur (réacteurs 130-RCT, 133-RCT et 135-RCT), réservoir tampon (réservoir 150-RES), filtration par filtre presse (niveau 12 671), obtention de deux constituants : une solution composée d'eau, d'huile et de solvant (réservoirs 145-RES, 160-RES et 200-RES, niveau 10 000) et aussi une masse de résidus solides, imprégnés d'eau et d'acétone, recueillie dans un sac.

Broyeurs 120-BRO et 121-BRO

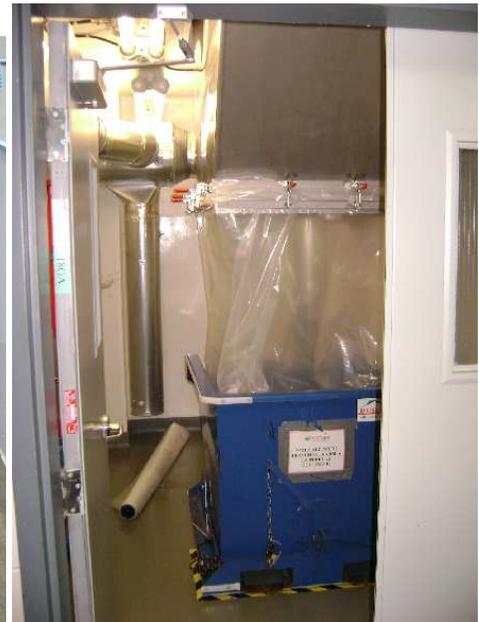
Photo 2

Résidus solides recueillis dans un sac

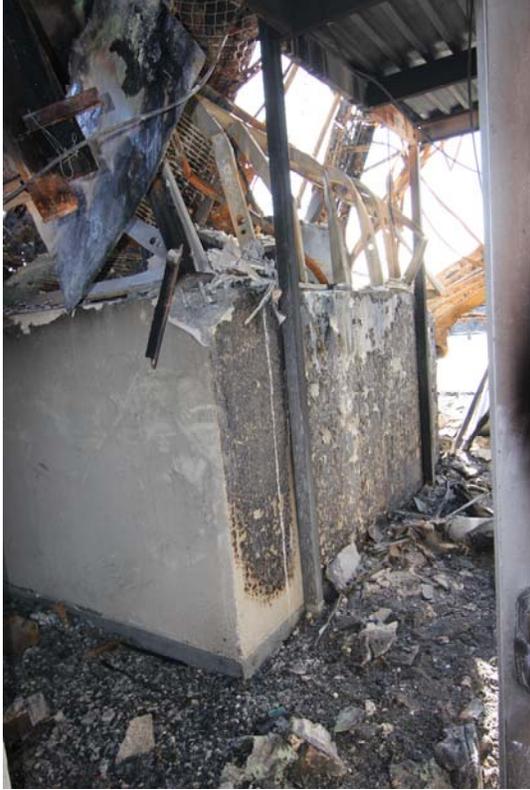
Photographie 1 Poteaux et mezzanine d'entrepôt sans degré de résistance au feu
