RAPPORT D'ENQUÊTE

**Accident mortel survenu à un travailleur d'Acier Bata inc.
le 13 février 2014 sur un chantier situé au
6000, route Transcanadienne à Montréal,
arrondissement de Saint-Laurent**

Date du rapport : 10 septembre 2014

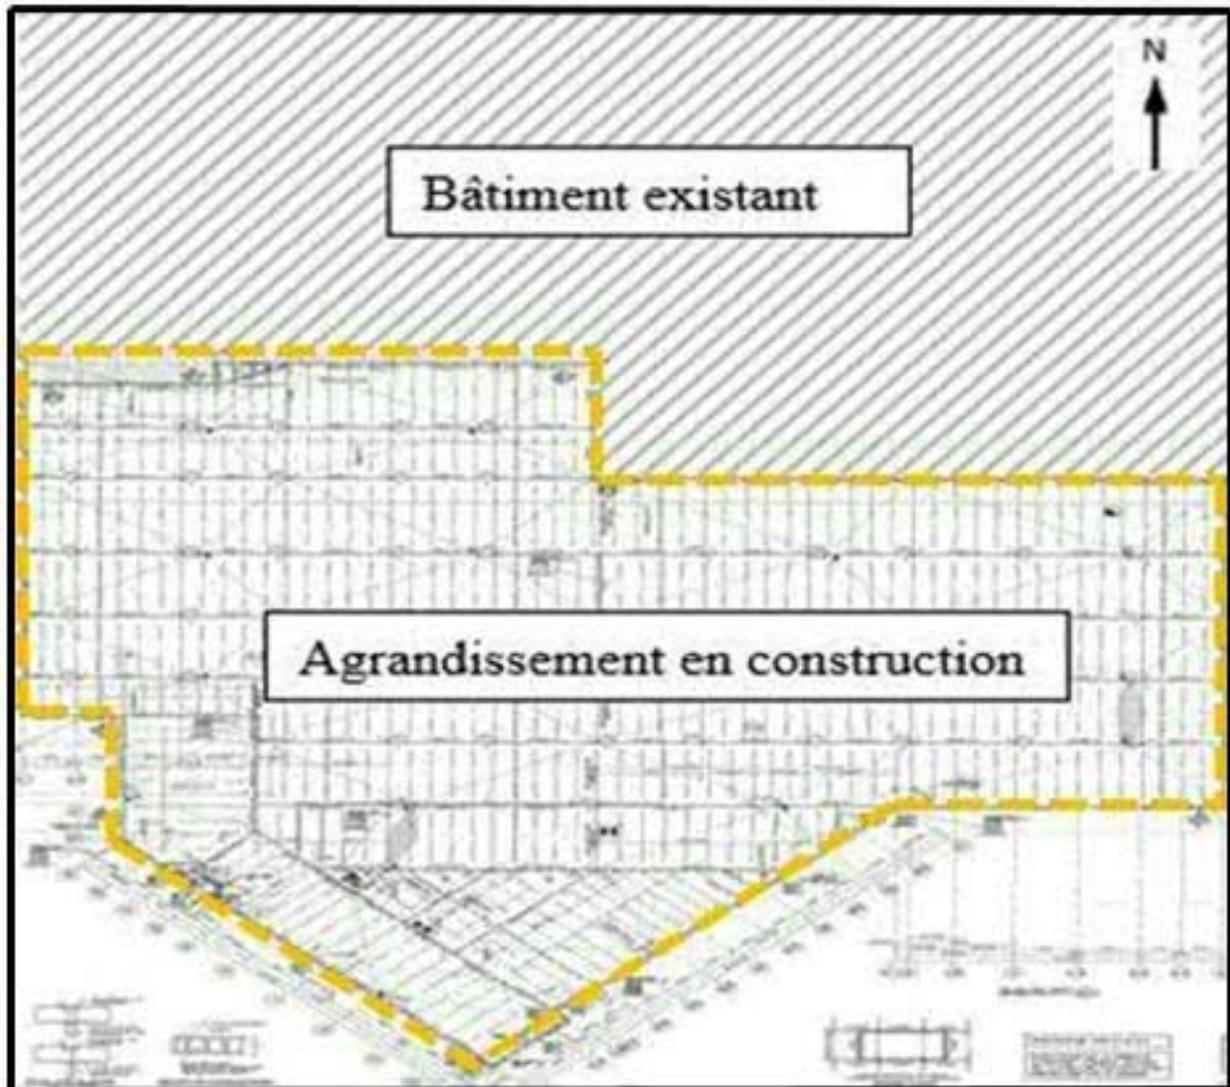
Schéma 1 : Plan du bâtiment (Source : Groupe Montoni (1995) Division Construction inc.)

Le chantier est situé au 6000, route Transcanadienne à Montréal, arrondissement de St-Laurent. Il s'agit de la phase III de l'agrandissement du siège social de Structube (voir schéma 1). Cet agrandissement, contigu au bâtiment existant, est d'une superficie d'environ 7578 mètres carrés, d'une hauteur de 10,6 mètres et comprend une mezzanine. Au moment de l'accident, la charpente métallique est érigée et les travaux d'installation du platelage métallique sur le toit sont en cours.

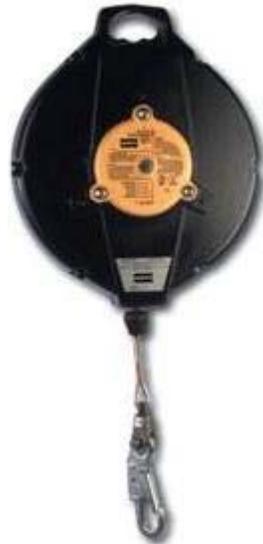
Image 1 : Enrouleur-dérouleur (Source : North Security)

Après la pause de 9 h 30, MM. « K » et « L » s'apprêtent à terminer l'installation des feuilles de platelage métallique de cette section du toit. Pour ce faire, leur enrouleur-dérouleur (voir image 1), qu'ils utilisent avec leur harnais de sécurité, est ancré au

système de corde d'assurance horizontale installé sur le mur côté sud du bâtiment existant (voir schéma 2).
