RAPPORT D'ENQUÊTE

**Accident mortel survenu à un opérateur de chargeuse
sur pneus le 8 septembre 2014, à l'entreprise Jobert inc.
localisée au 161, rue Principale à Sainte-Émélie-de-l'Énergie.**

Direction régionale de Lanaudière

Date du rapport : 18 février 2015

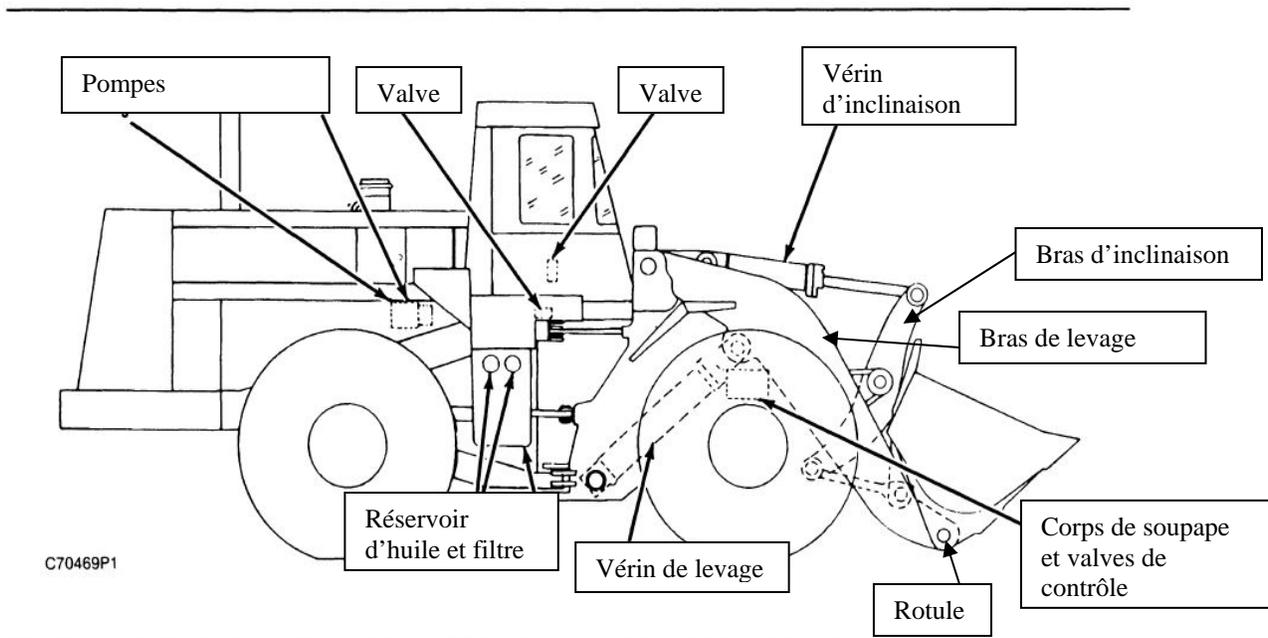
Figure 2 : Localisation des principales composantes hydrauliques de la chargeuse (source : Hewitt)

- Les valves de contrôle des vérins d'inclinaison et des vérins de levage sont regroupées dans le corps de soupape qui se trouve à l'avant de la chargeuse, sous les bras de levage.

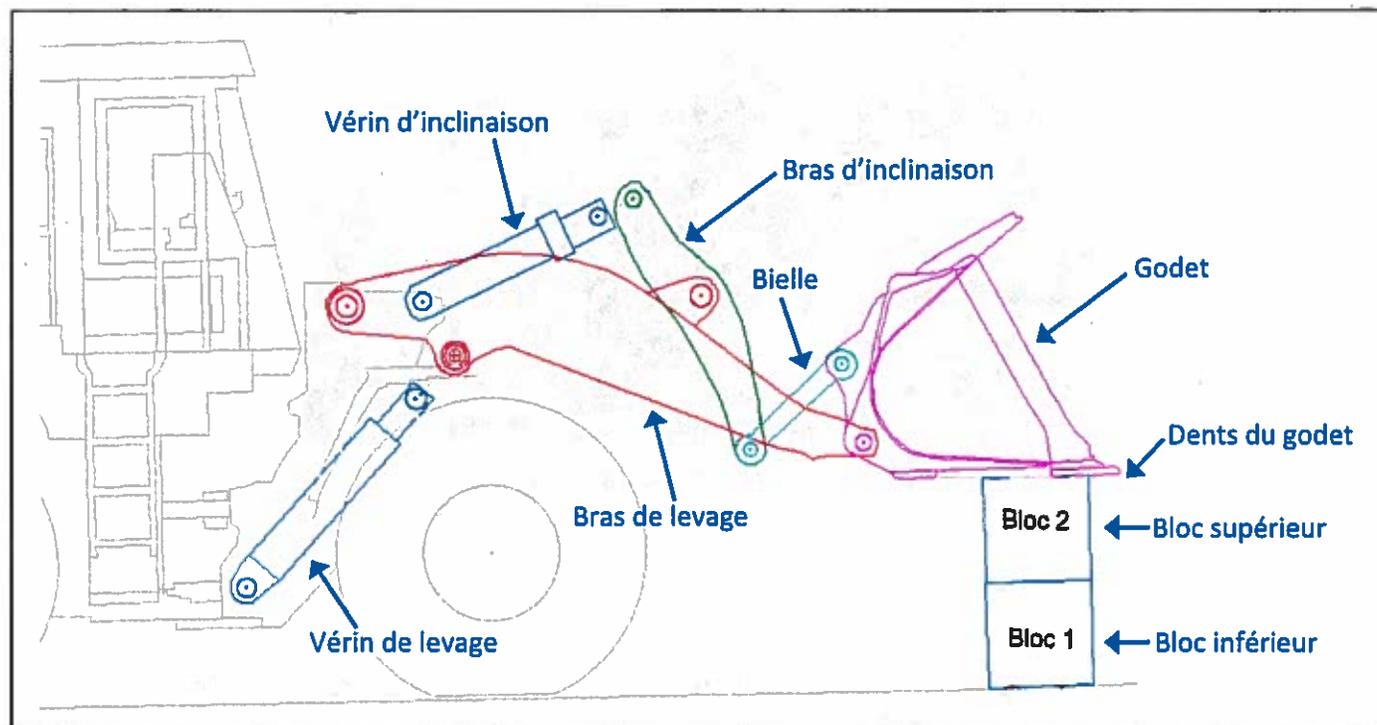
Figure 2 - Composantes de la chargeuse

- Caterpillar, n° de modèle 980F, n° de série:
- Poids de la chargeuse, 28 tonnes métriques.
- Capacité de chargement, environ 18 tonnes métriques.

- la chargeuse est stationnée sur une surface de terre battue, relativement à niveau, adjacente au garage;
- le bras de levage est soulevé;
- le godet est déposé parallèle au sol, sur deux blocs de béton (609 mm L x 609 mm H x 1219 mm P) superposés;
- les blocs sont situés près du centre du godet (tel que montré à la figure 2);
- le frein de stationnement est en fonction;
- les vérins d'inclinaison sont alimentés par un circuit hydraulique commun sans séparation, donc en cas de fuite de fluide hydraulique, les deux vérins se vident simultanément.

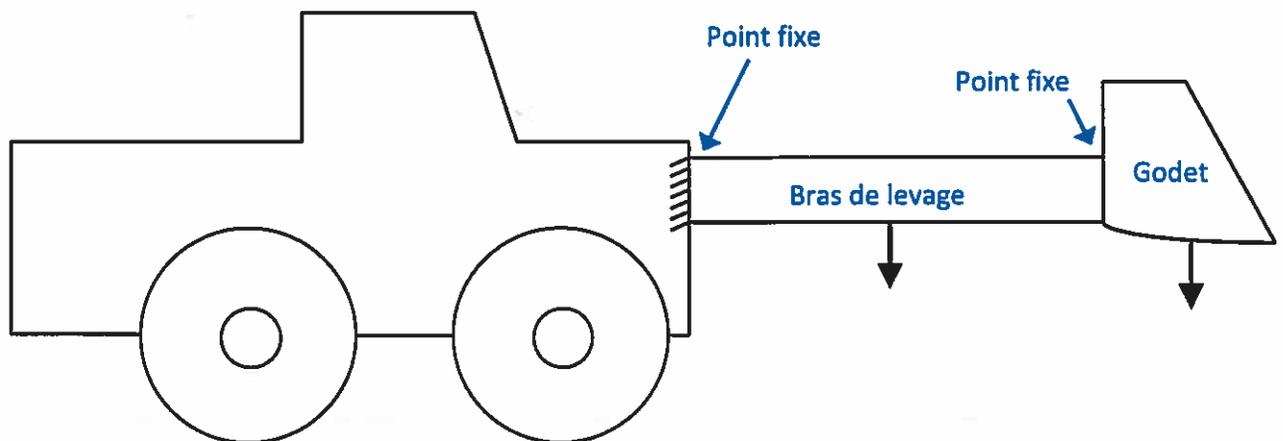
Figure 4 – Situation 1

Le godet est maintenu dans les airs avec les vérins de levage et avec les vérins d'inclinaison de la chargeuse.

La pression présente dans les vérins (levage et inclinaison) fait en sorte que le système est en équilibre statique. Il s'agit d'un système simple semblable à une poutre fixe en porte-à-faux.

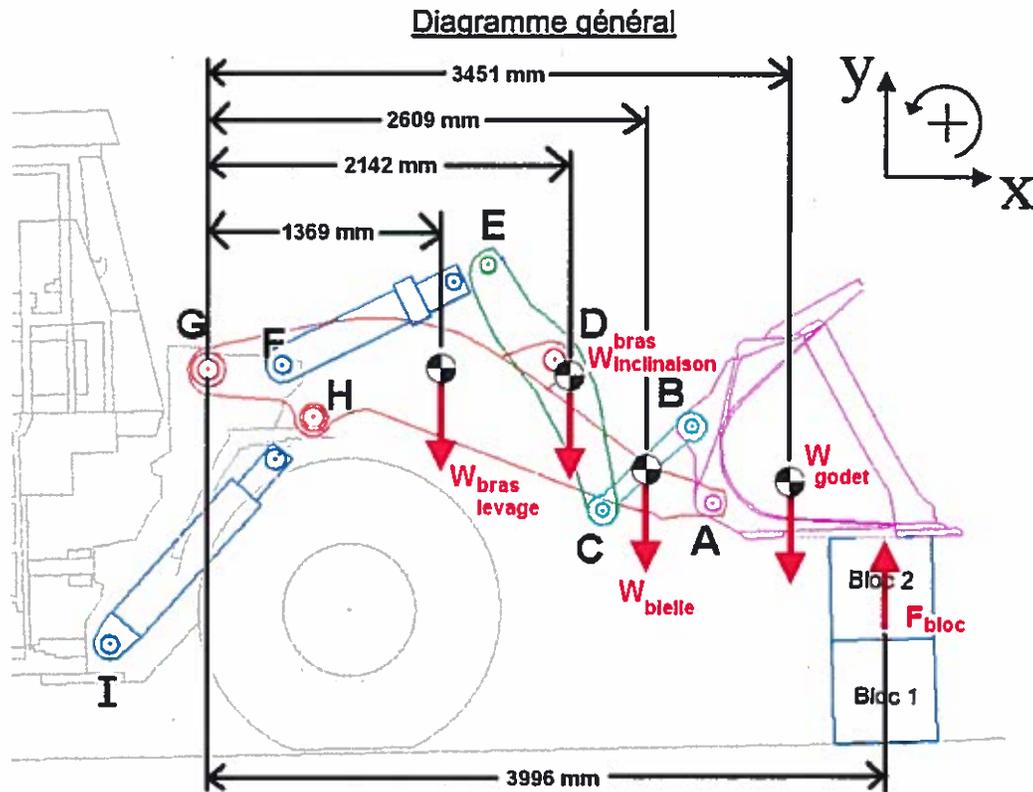
Situation 2 : Avant la perte du fluide hydraulique dans les vérins d'inclinaison.

$$0 = - W_{\text{bras levage}} \times 1,369 - W_{\text{bras inclinaison}} \times 2,142 - W_{\text{bielle}} \times 2,609 - W_{\text{godet}} \times 3,451 + F_{\text{bloc (en y)}} \times 3,996$$

$$F_{\text{bloc (en y)}} = 41,5 \text{ KN}$$

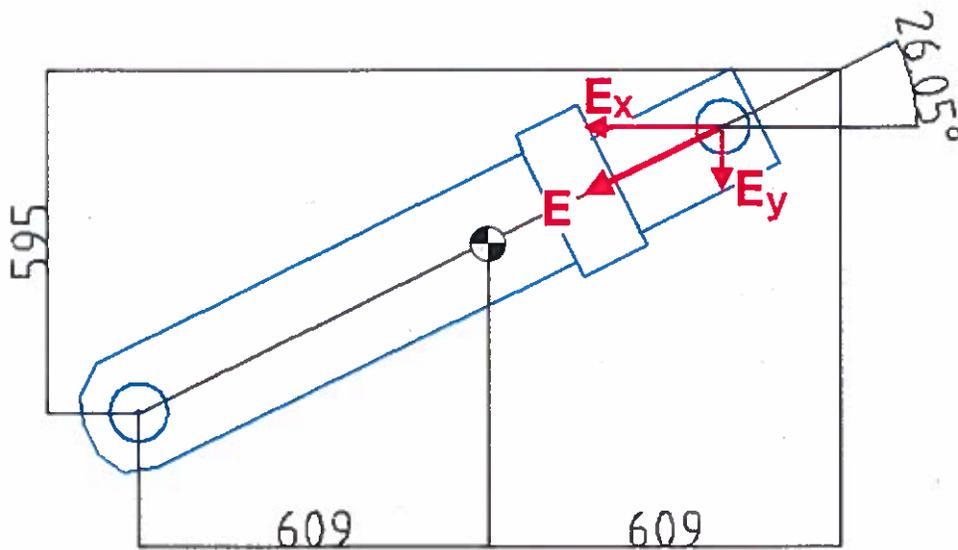
Diagramme des vérins d'inclinaison

Force en E = 36033 N = 36 KN dans chaque vérin d'inclinaison

Pression dans chaque vérin d'inclinaison = 264 psi = 1 820 kPa

La force en E ≈ 0 car il n'y a pratiquement plus de pression dans les vérins d'inclinaison suite à la perte de fluide hydraulique.

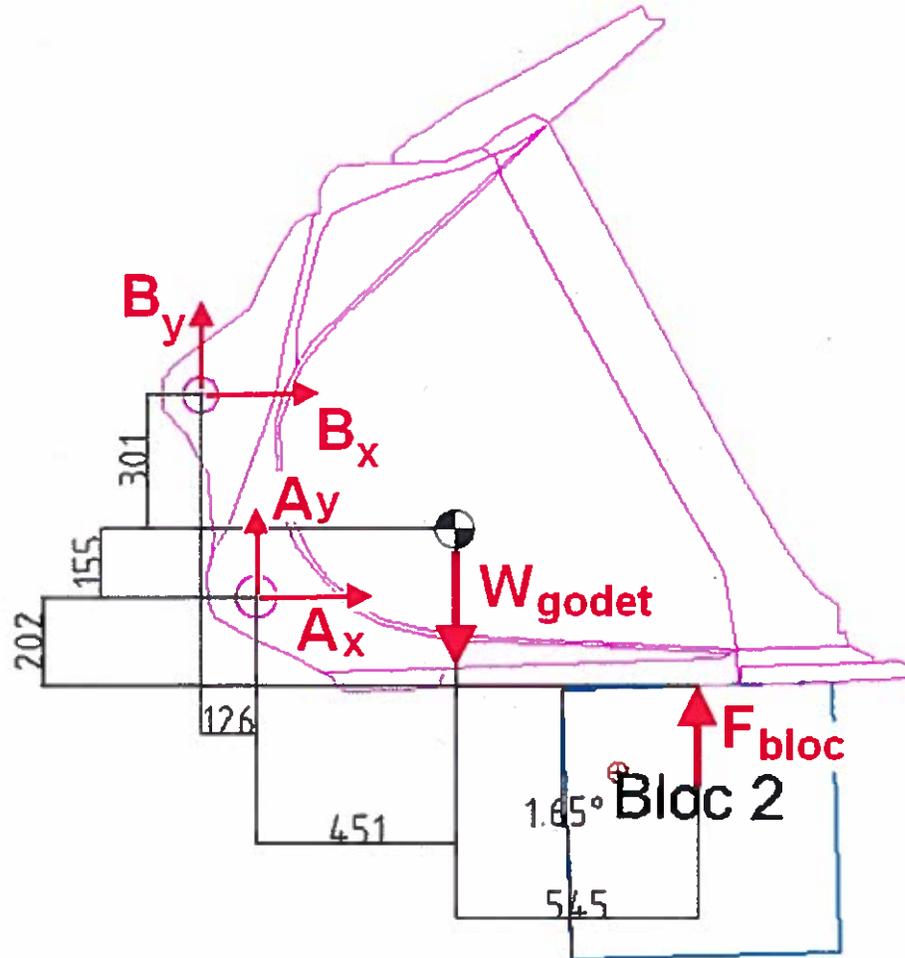
Diagramme du godet

À partir des calculs de la situation 2, nous avons la force F_{bloc} à cet instant.

$$\sum M_A = - B_x \times 0,457 - B_y \times 0,126 - W_{\text{godet}} \times 0,451 + F_{\text{bloc (en y)}} \times 0,996 - F_{\text{bloc (en x)}} \times 0,202$$

autour du point A et le godet s'incline vers la chargeuse.

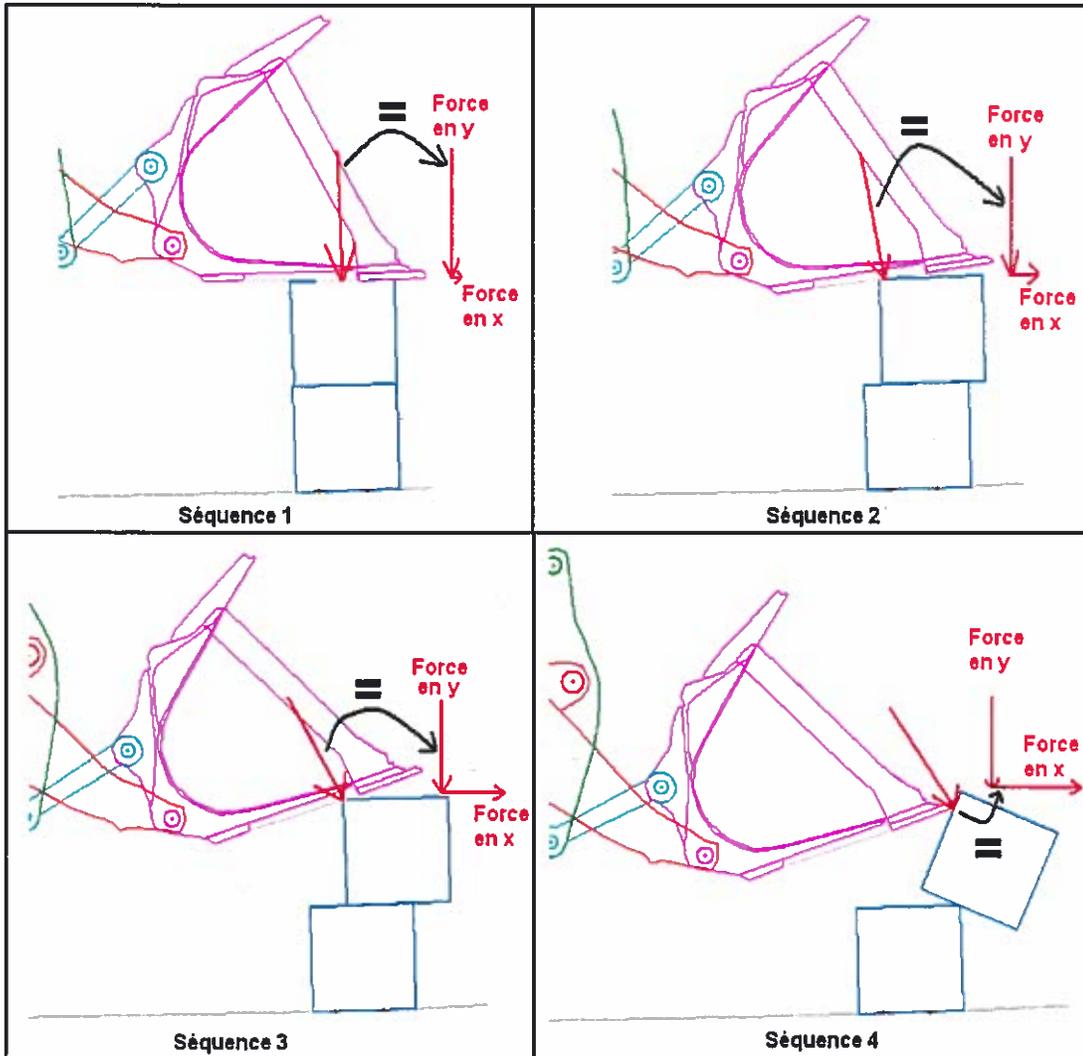
Par la suite, le point d'appui se déplace vers le coin gauche du bloc supérieur, induisant une composante horizontale à la force de réaction du bloc au fur et à mesure que le bloc s'incline (voir schéma ci-dessous), ce qui pousse le bloc supérieur vers le garage et fait basculer le bloc inférieur vers la chargeuse.
