**EN004076****RAPPORT D'ENQUÊTE**

**Accident mortel survenu à un travailleur  
à l'emploi de Rénovations Olymbec inc.  
le 18 août 2015 sur un chantier situé au  
9177, boulevard Langelier à Montréal,  
arrondissement de St-Léonard**

**Direction régionale de Montréal-1**

**Date du rapport : 19 janvier 2016**

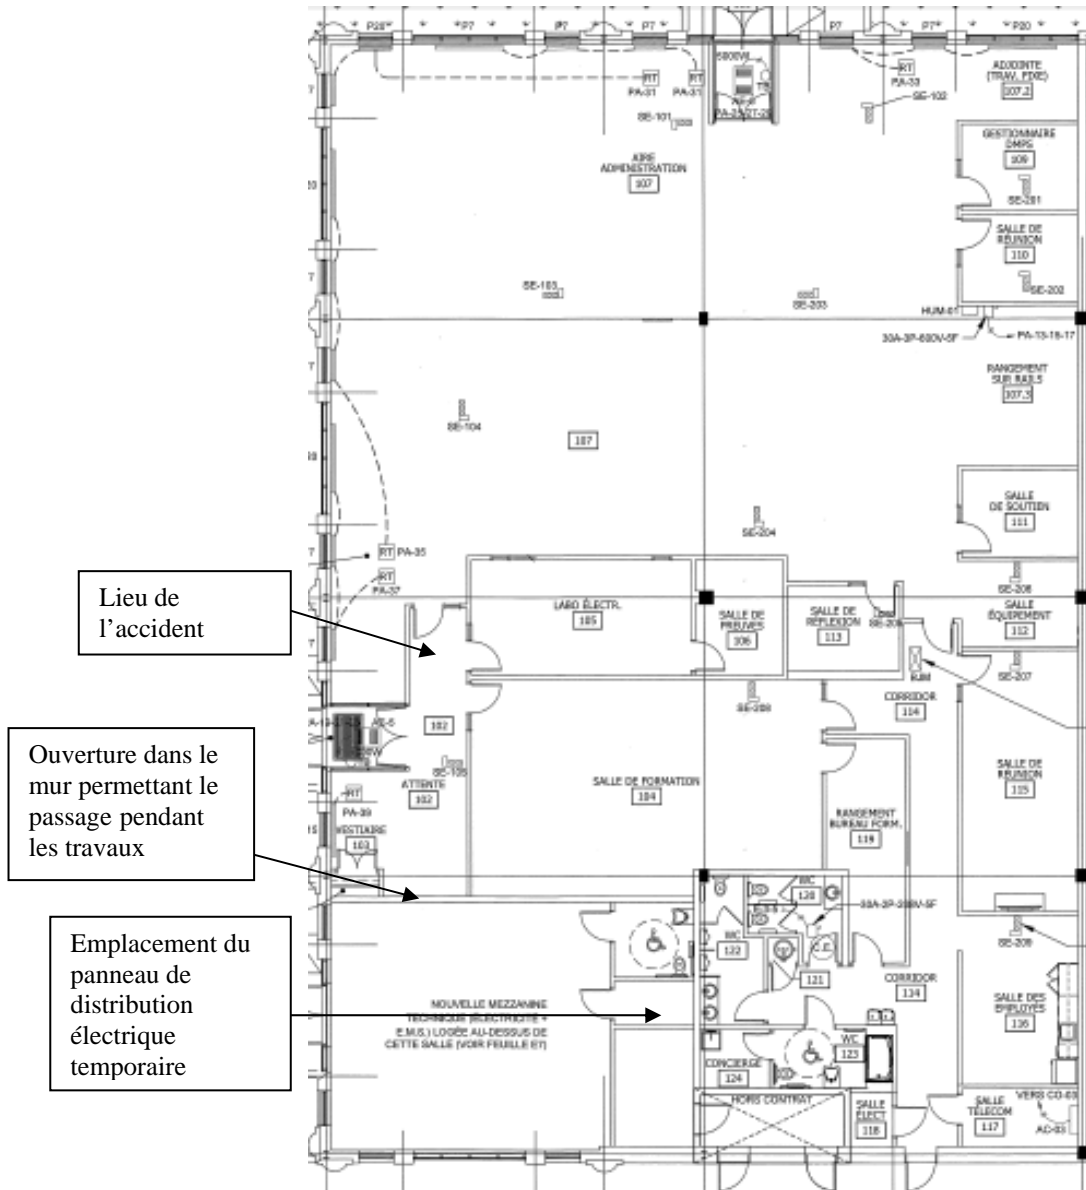
Image 1 : Plan du lieu de travail (Source : Rénovations Olympec inc.)

Le panneau de distribution électrique est situé dans le local adjacent, accessible par une ouverture faite dans le mur entre les deux locaux.

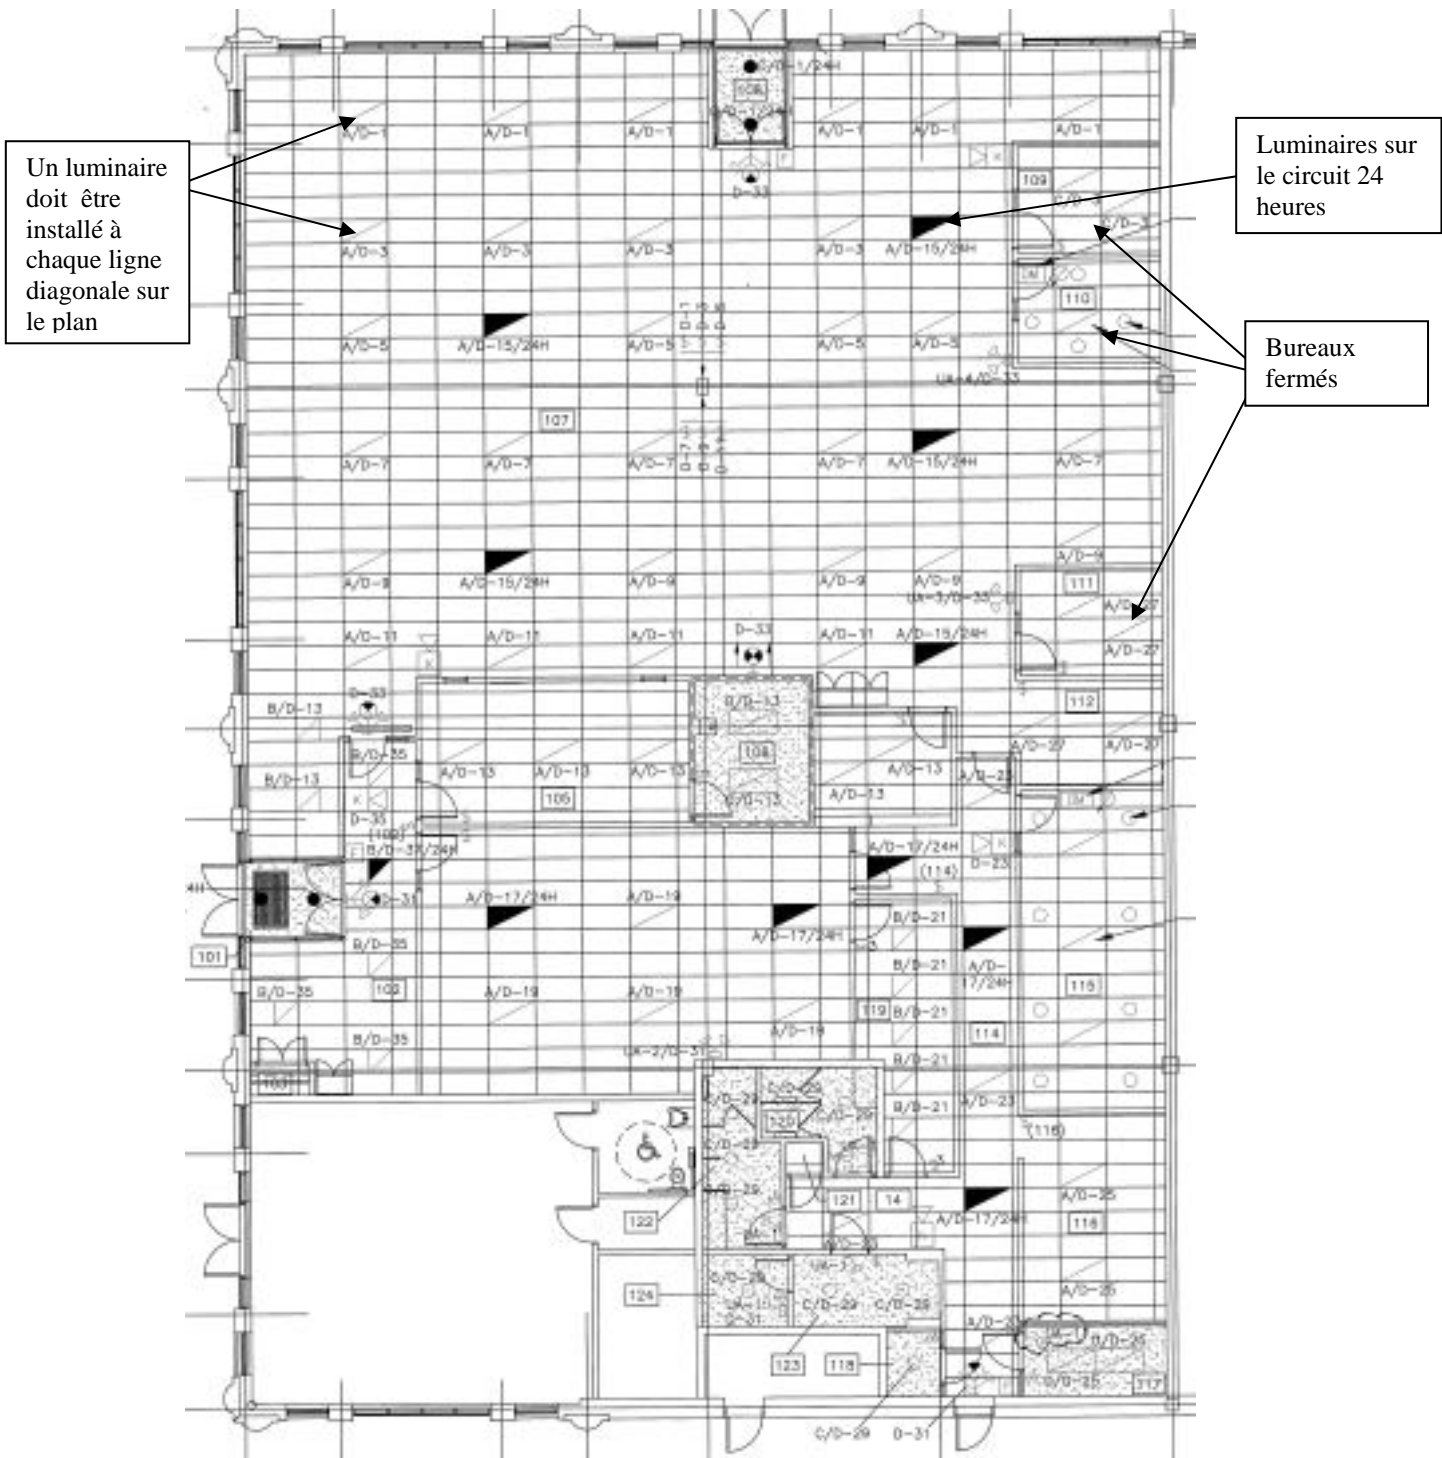
Image 2 : Emplacement des luminaires (Source : Rénovations Olymbec inc.)

Monsieur [L] et monsieur [M] doivent procéder à l'installation des luminaires. Monsieur [M] installe les luminaires selon le plan fourni par monsieur [K]. Monsieur [L] suit en filant les luminaires. Sur le plan (voir image 2), les luminaires pour usage normal sont marqués d'une barre oblique et les luminaires qui seront allumés 24 heures sur 24 sont marqués d'un triangle noir. Une fois le circuit des luminaires 24 heures en fonction, les travailleurs doivent enlever les luminaires temporaires qui ont été installés durant la rénovation, fournir de l'éclairage pour les bureaux fermés (voir image 2) et filer les panneaux de sortie.
